제 목 : 정보공개 청구에 따른 추가 검토 의견  
요청에 대한 보고

파 주 운 정 화 성 파 크 드 림 신 축 공 사

# 기술검토의견서

| 제 목 | 설계도서 검토 | | |

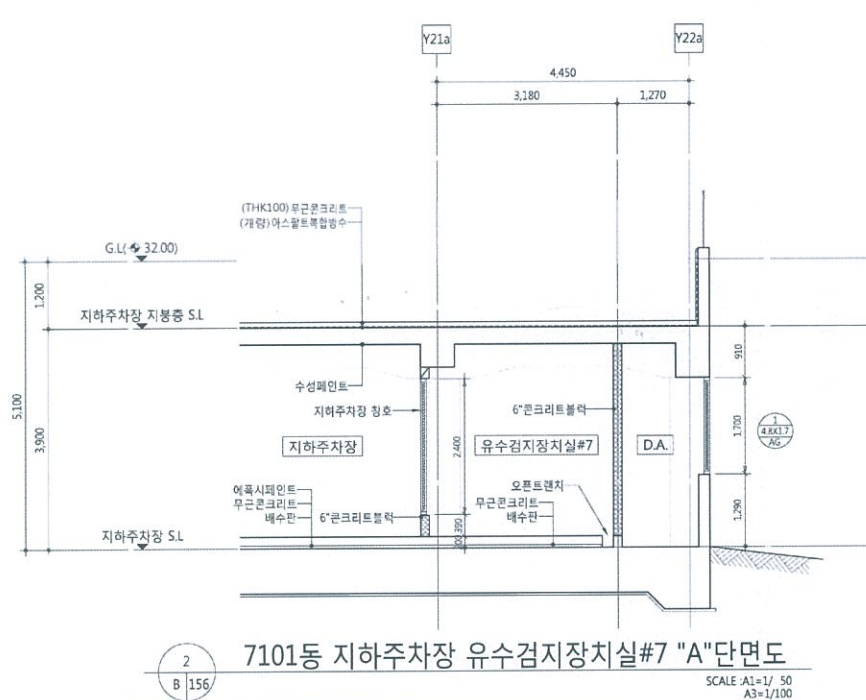
#### 5. 슬라브 상부 시공현황

- 1) 콘크리트도 방근성이 의심된다.(첨부1참조)
- 2) 당 현장에 시공한 이중 복합방수가 시공사에서는 여러 차례 방근성이 있는 것으로 주장하였지만 시공사에서 제출한 자료에서는 확인되지 않고 있다.
- 3) 최근 공동주택의 지하 주차장 상부 슬래브(조경부분)에 방근 조치를 하지 않아 법정다툼에서 시공사측이 패소한 사건도 있다.(첨부2참조)

- 1) 당 현장에 시공한 이중 복합화방수의 방근성을 확인할 수 있는 객관성 있는 자료가 필요하다.
- 2) 설계자 의견서(관계전문가 의견서 포함)가 필요하다.
- 3) 당 현장에 시공한 이중 복합화방수의 시공방법이 방근성이 확인되지 않을 경우 방근층 추가 시공이 필요한 것으로 판단된다.
- 4) 방근층 추가 시공이 필요한 경우 즉시 관련절차의 이행이 필요한 것으로 판단된다.

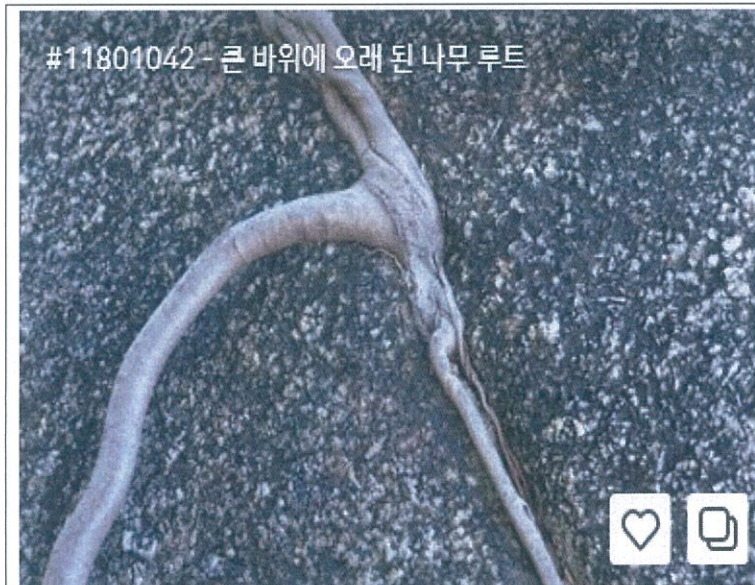
바위에 파고들어간 나무뿌리 모습

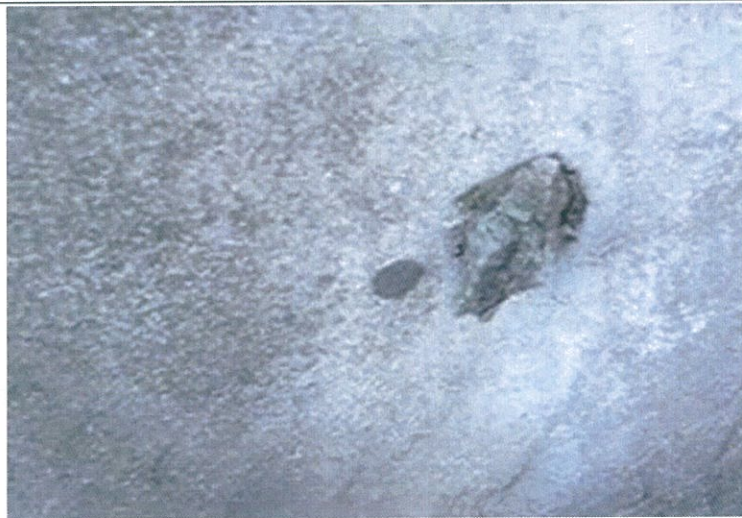
콘크리트옹벽을 관통한 나무뿌리 모습

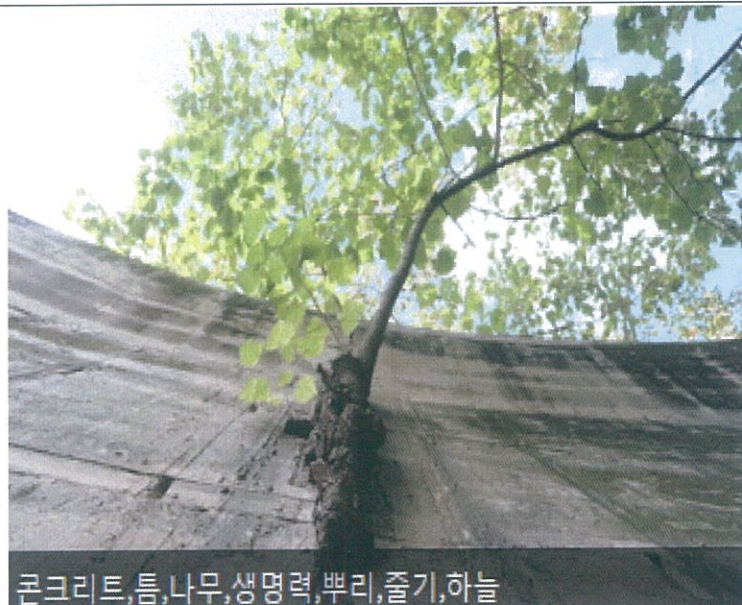
콘크리트 옹벽에 뿌리를 내리고 생육하고 있는 나무의 모습
