## 첨부2. 물빛정원 오시공

### 1. 물빛정원 조경 문제

## 다. 물빛정원 오시공 내용

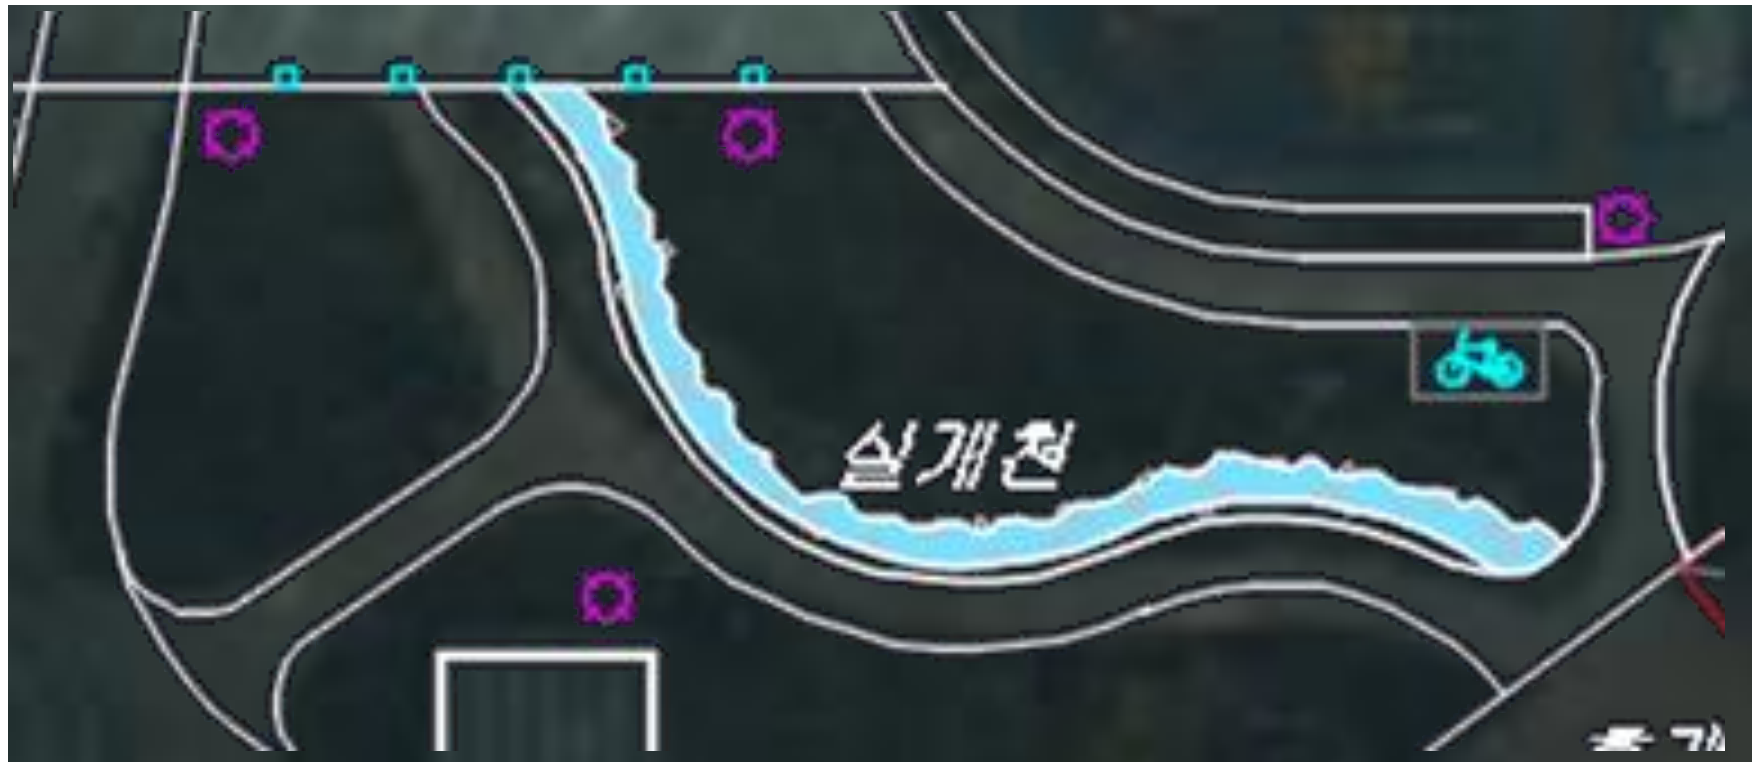
##### 1) 물빛 정원 시공 위치 및 굴곡 도면과 상이함

- 2) 설명회와 다른 볼품 없는 시공 상태
- 3) 우천시 개천 측면의 토사 유출이 심함
- 4) 개천의 경사가 급해 유속이 빠름

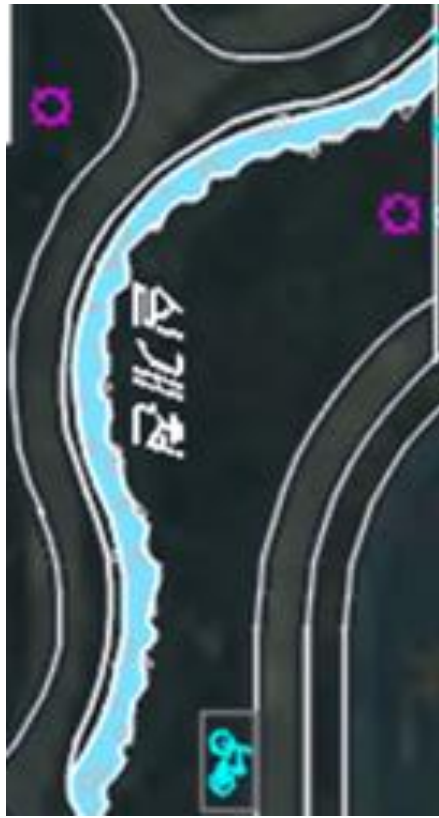
| No | 관련 자료 | 내용 | 비 고 |
|---|---|---|---|
| 1 | | <ul style="list-style-type: none"><li>-위성사진과 도면 비교시 실개천 시공 위치가 도면과 불일치함</li><li>- 도면대비 실개천 굴곡도 부족함</li></ul> | |

#### 1) 예시 이상의 수준으로 재시공 요청

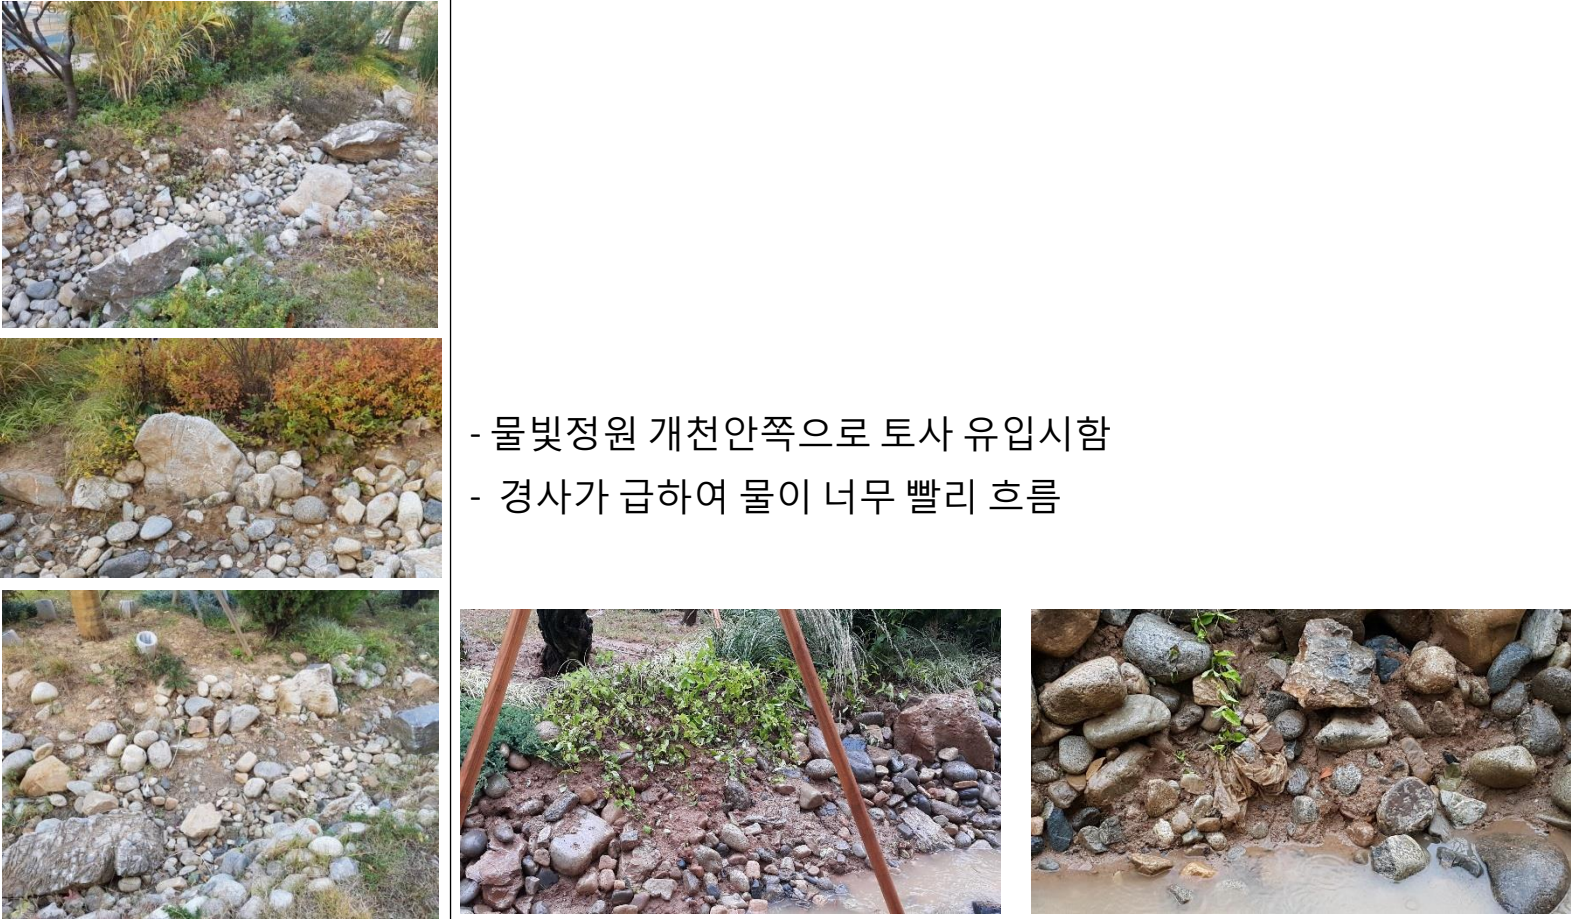
| No | 관련 자료 | 내용 | 비 고 |
|---|---|---|---|
| 2 | | <ul style="list-style-type: none"><li>- 물빛정원 개천안쪽으로 토사 유입시함</li><li>- 경사가 급하여 물이 너무 빨리 흐름</li></ul> | |

#### 2) 유속 개선 : 다단 형태를 통하여 물의 흐름을 낮춰줄 것

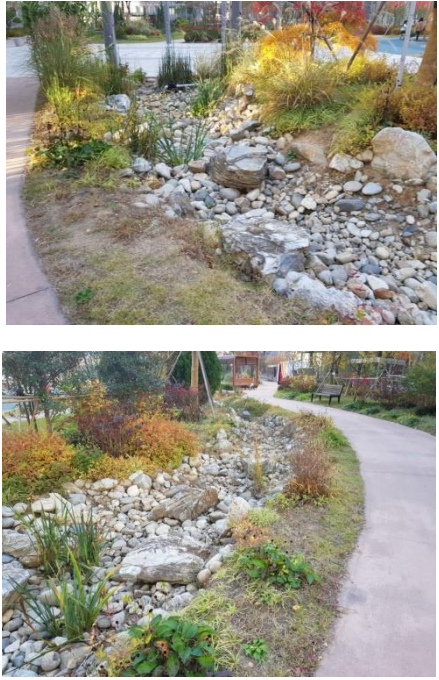
| No | 관련 자료 | 내용 | 비 고 |
|---|---|---|---|
| 3 | | <ul style="list-style-type: none"><li>-조경설명회와 다른 전체가 자갈로 시공하여 볼품 없음</li><li>- 성의 없는 시공</li></ul> | |
