# 704동 2503호 하자 미처리 (전체 화장실)

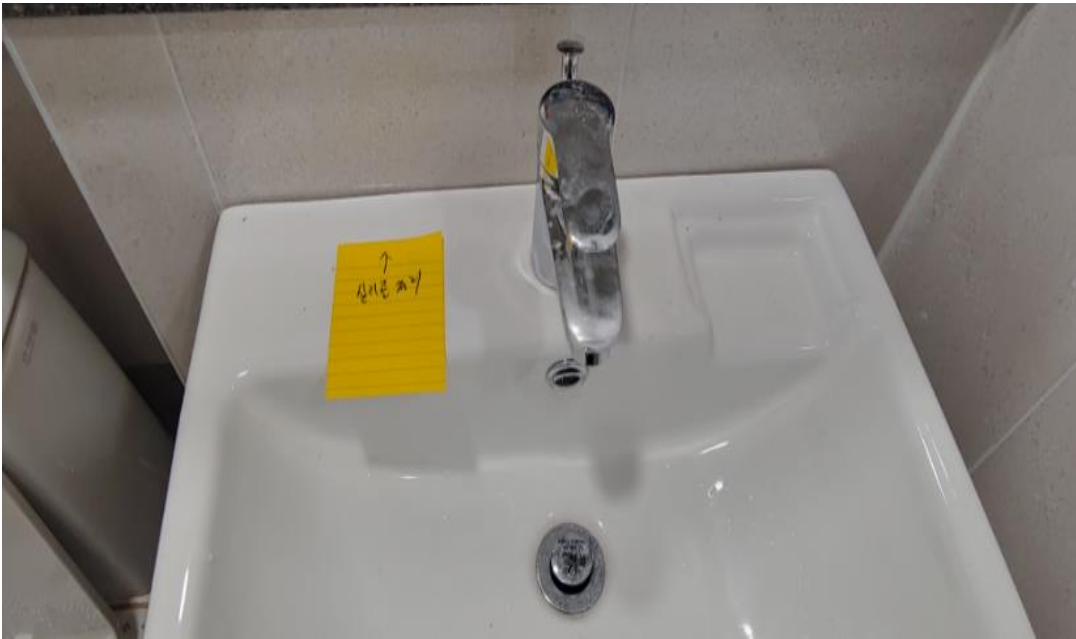
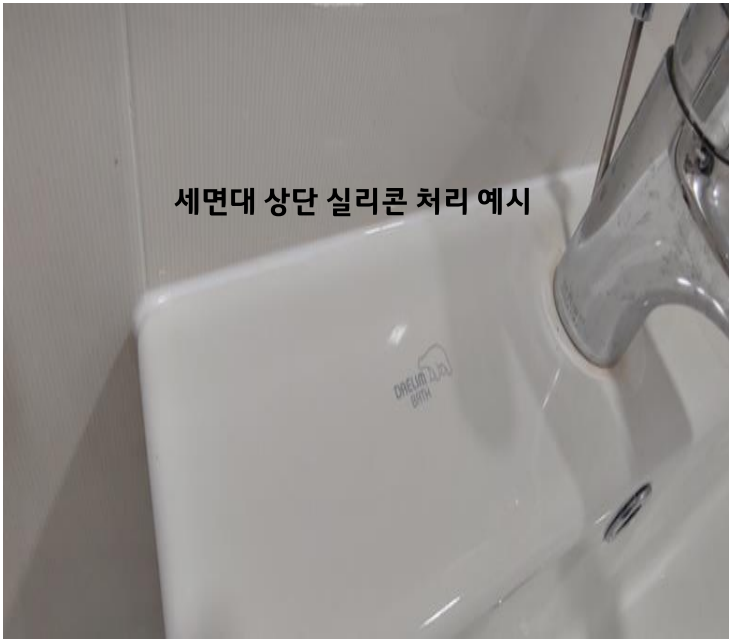
○ 대상구역 : 화장실 (세면대)

세면대 상단 실리콘 미처리

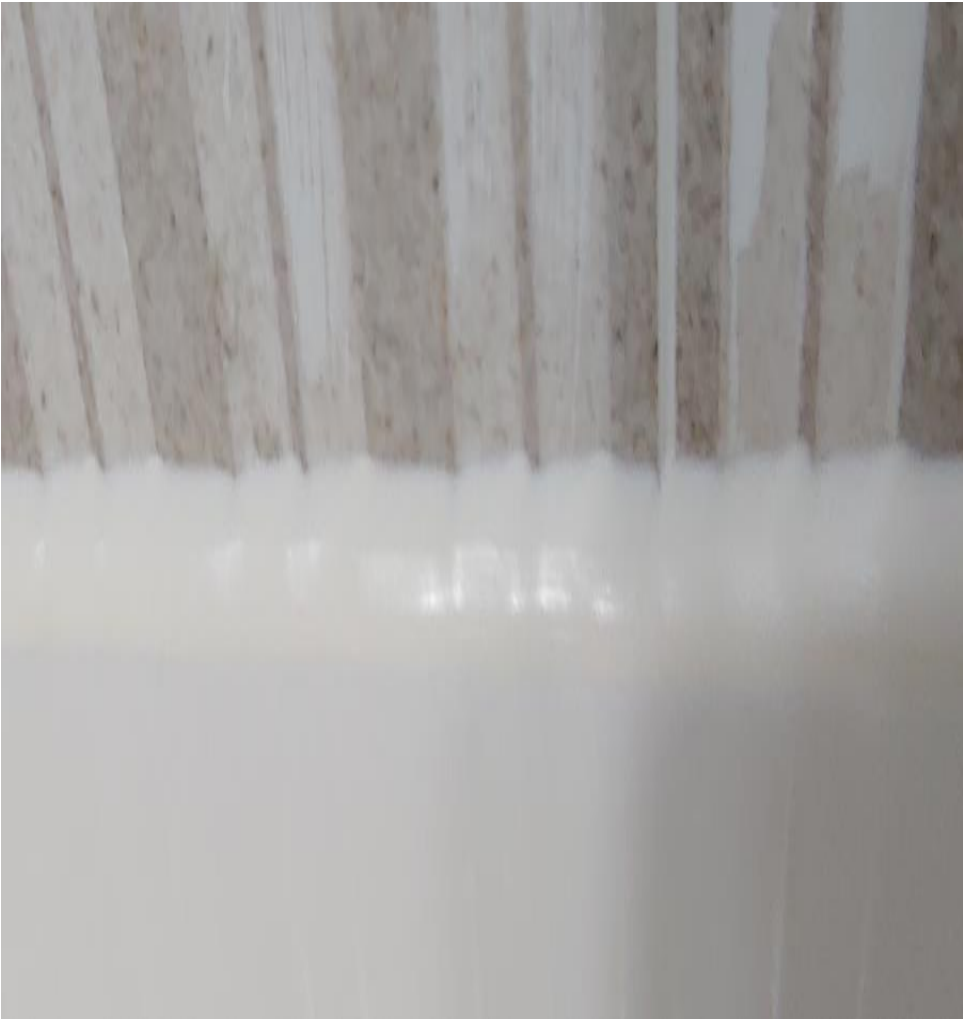
○ 대상구역 : 화장실 (욕조)

화장실 (욕조) 실리콘 처리상태 불량 (굴곡)  
→ 벽체 상,하단 모두 실리콘 마감 재처리

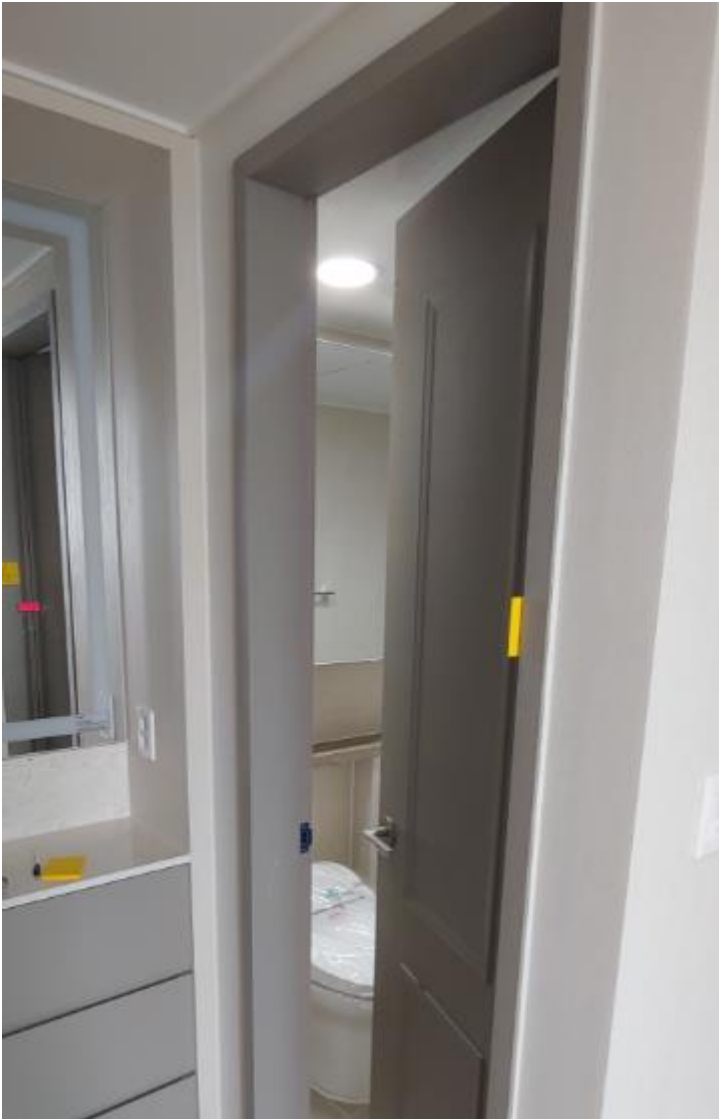
○ 대상구역 : 화장실 (출입문)

출입문 손끼임 방지대 오류에 의한 문 안닫힘

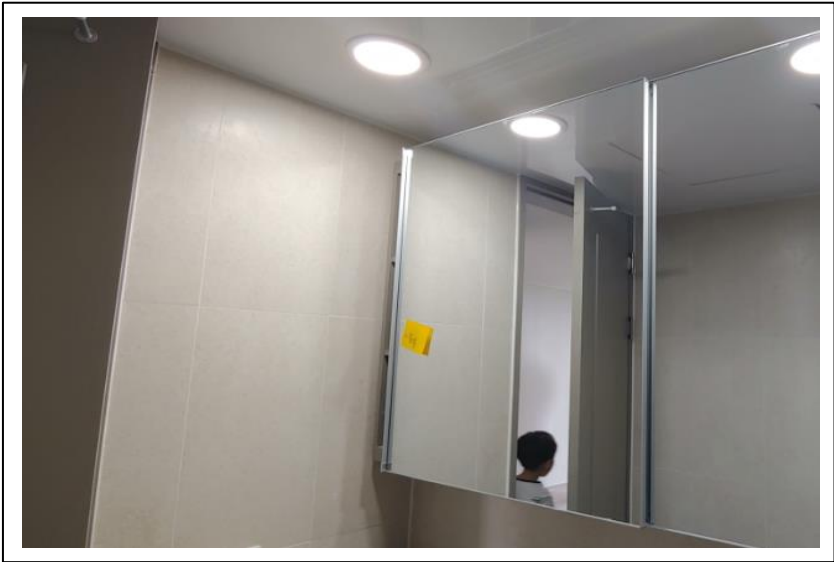
○ 대상구역 : 화장실 (욕조)

화장실 상부장 → Door Open시 소음 발생 (영상참조)  
→ 밸런스 및 소음 억제 요청

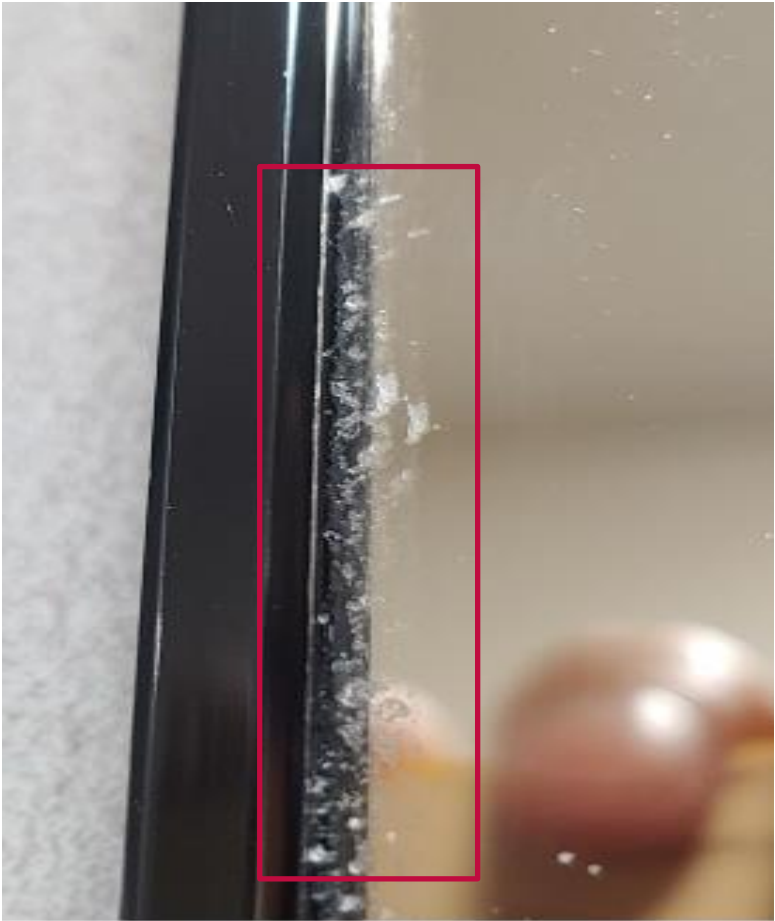
○ 대상구역 : 현관 신발장

1. 신발장 전신 거울 오염

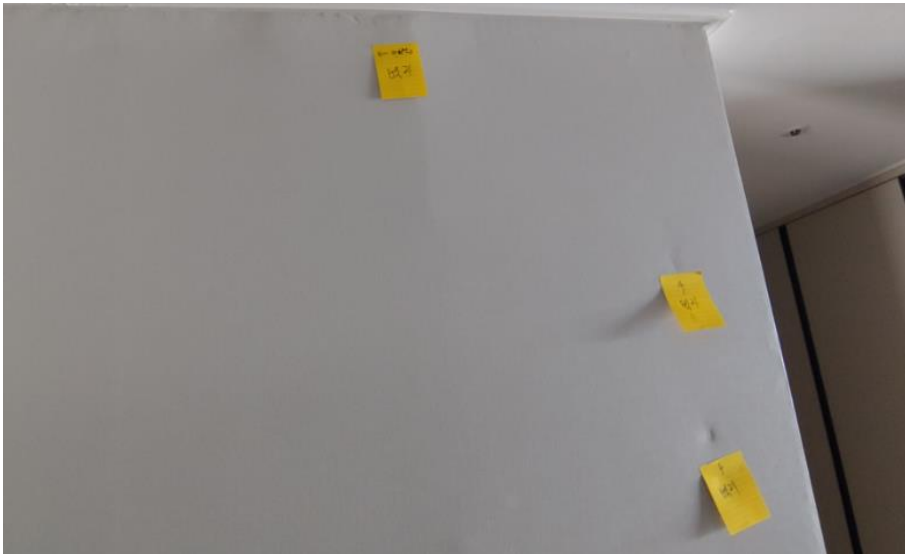
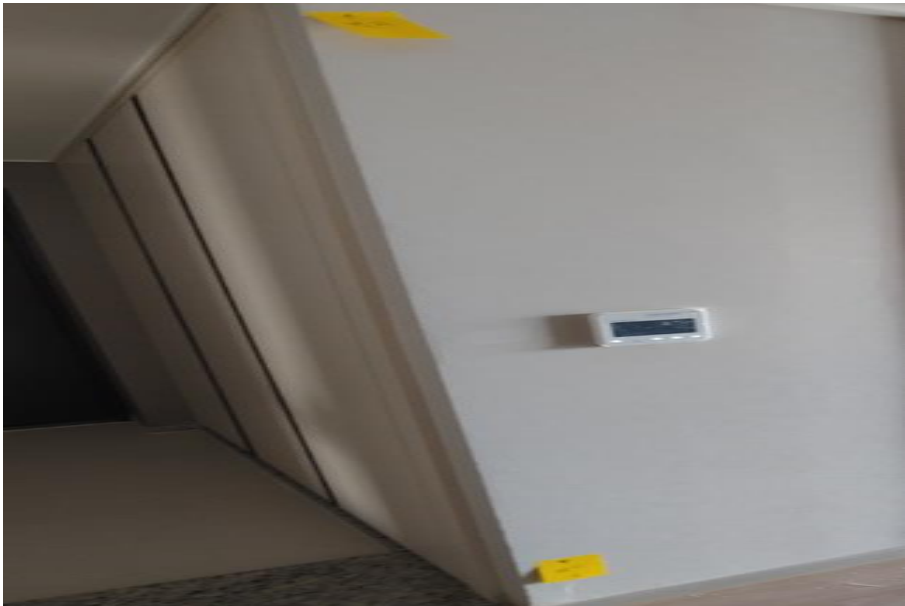
○ 대상구역 : 현관 앞 복도

1. 벽지 도배상태 불량 → 내부 평탄토 조정 후 재도배

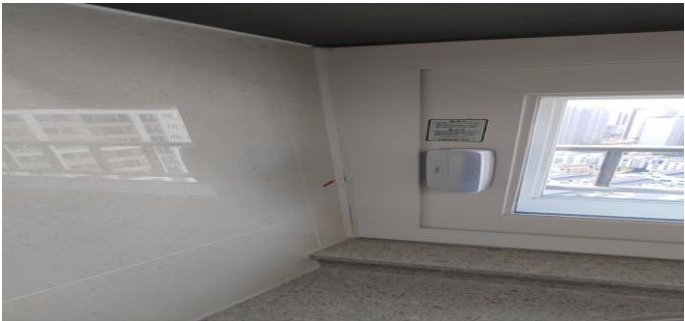
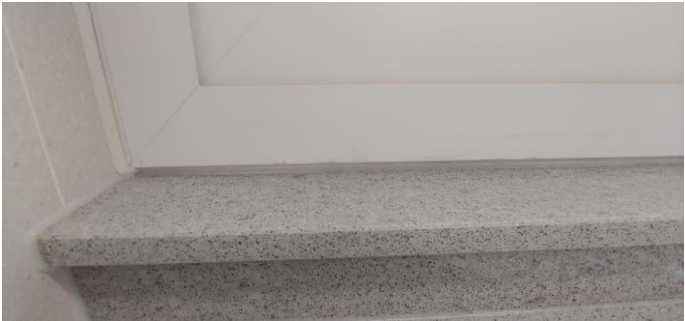
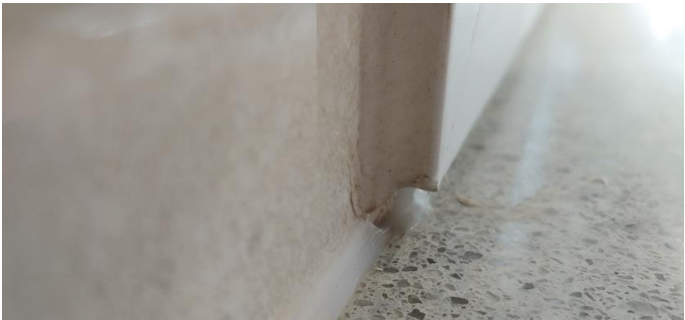
○ 대상구역 : 주방 / 싱크대 샷시(창틀)

주방 / 싱크대 샷시(창틀) 좌우,상하 실리콘 처리 부적절  
→ 실리콘 재처리 요청

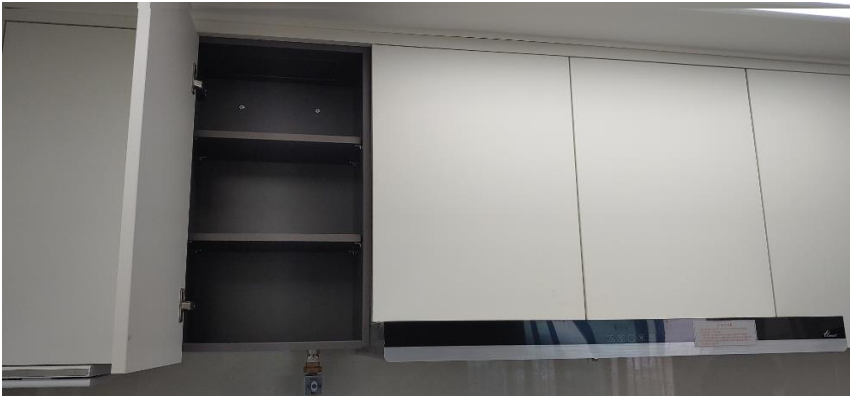
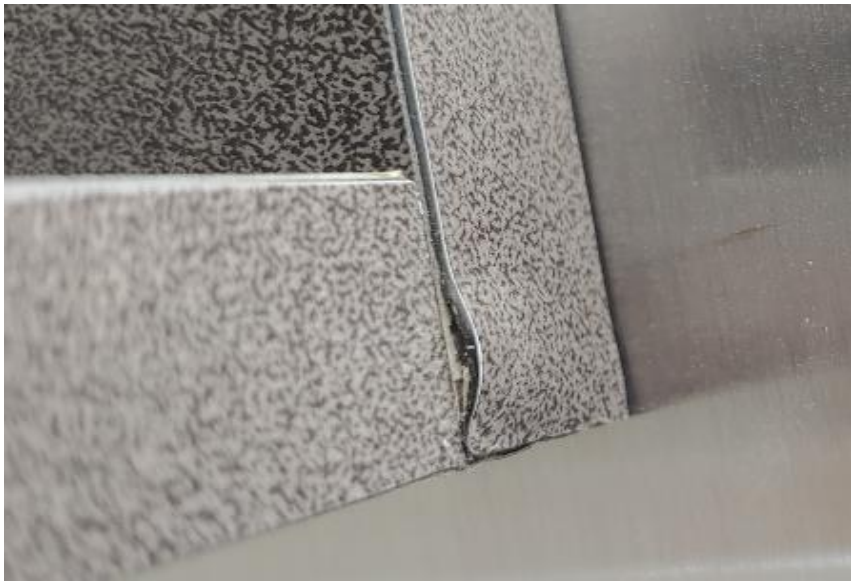
○ 대상구역 : 주방 / 가스레인지 상부장

주방 / 가스레인지 상부장 내부 마감처리 불량  
→ 마감 재처리 요청

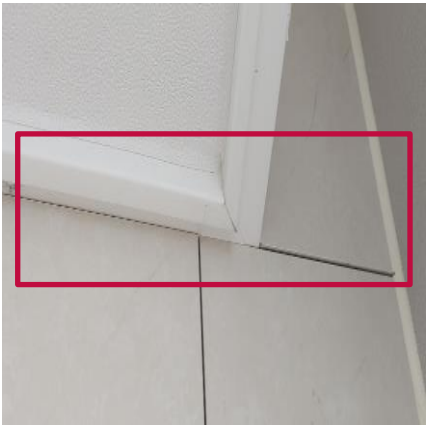
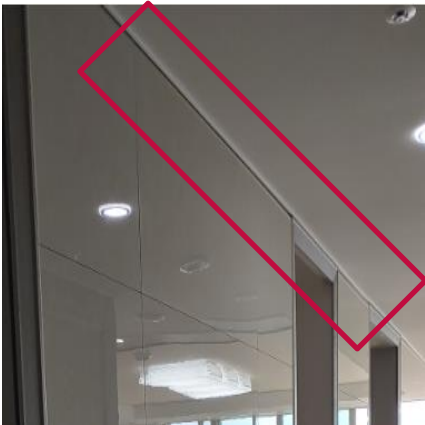
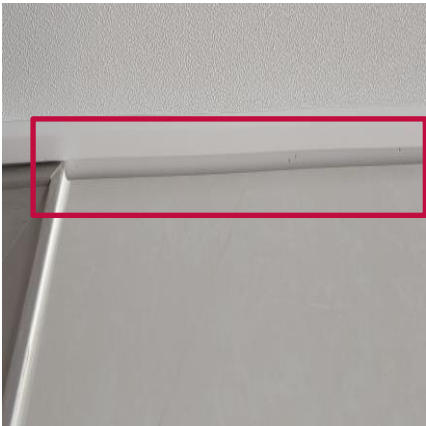
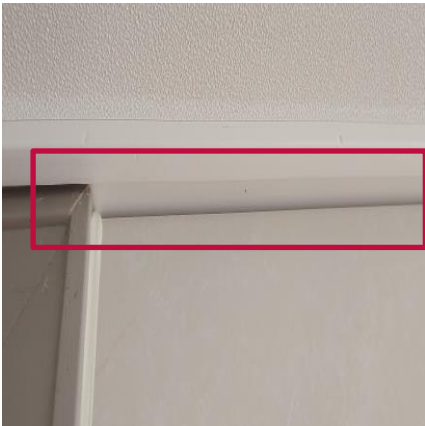
○ 대상구역 : 거실 / 아트월 (복도 아트월 포함)

거실 아트월 상단 실리콘 마감 미처리  
→ 실리콘 마감처리 요청

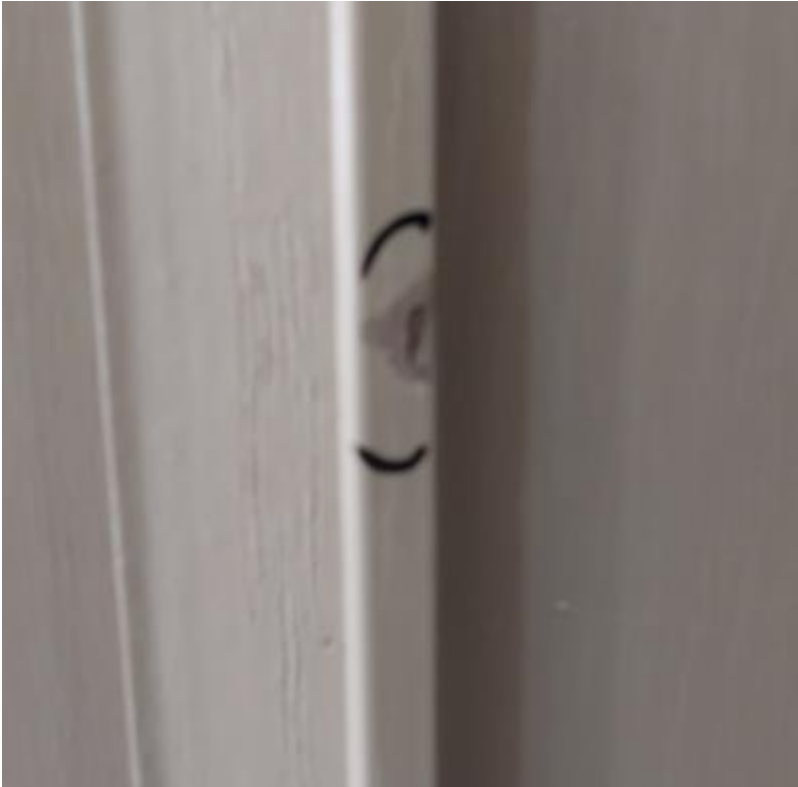
○ 대상구역 : 거실 / 알파룸 출입문

거실 / 알파룸 출입문 찌힘 (교체 요망)

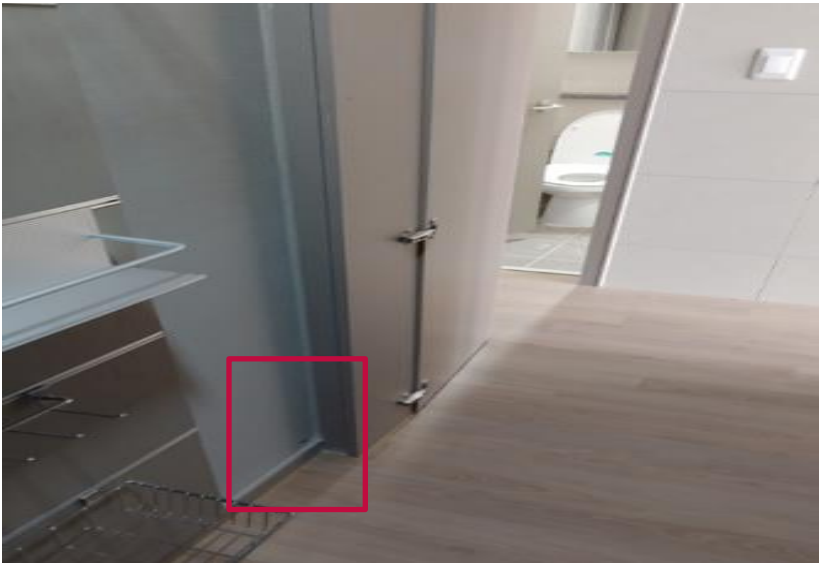
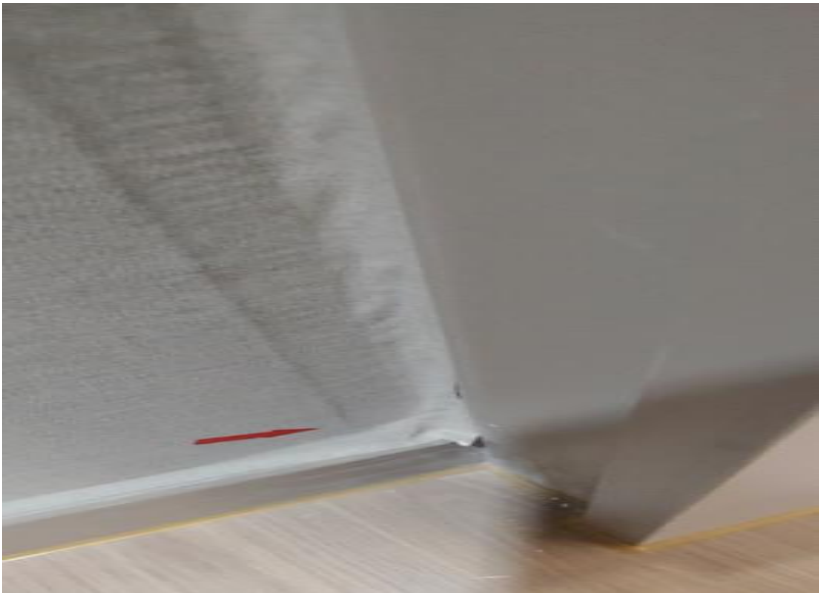
○ 대상구역 : 거실 / 알파룸 출입문

거실 / 알파룸 출입문 뒷편 벽지 마감상태 불량  
→ 벽지 재도배 요청

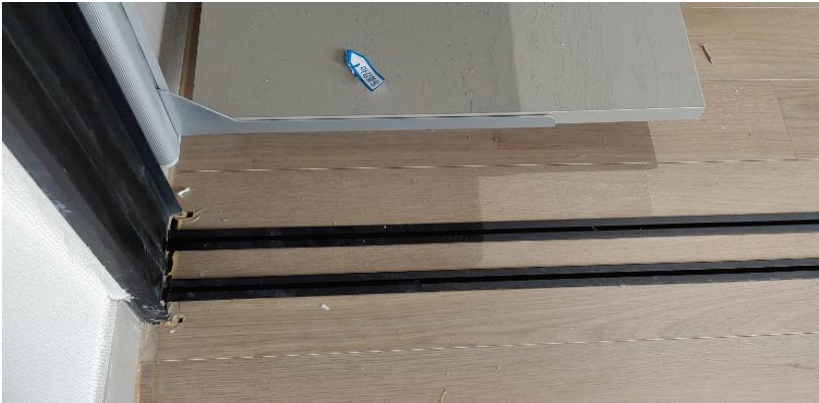
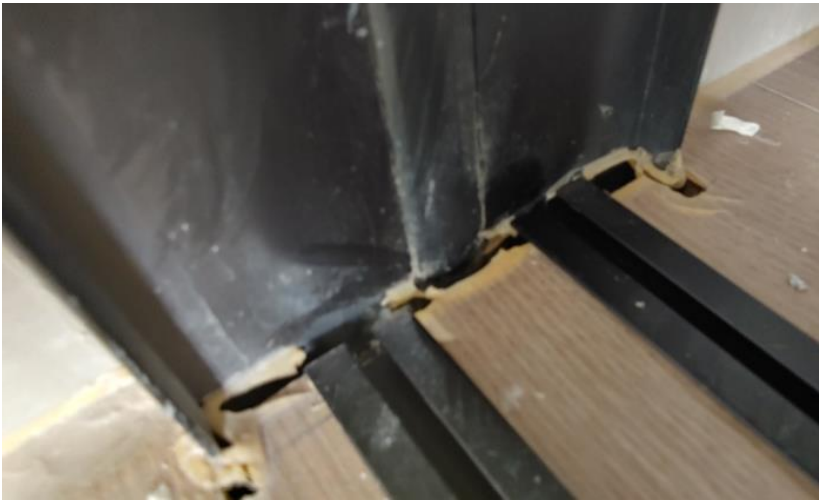
○ 대상구역 : 침실3 (내실) 드레스룸 하단부

- 1. 바닥재 빈공간 존재 (전체 구역중 70%)
  - 2. 실리콘 마감부 탈락
- 바닥재 내부 충진 및 실리콘 마감처리 요청

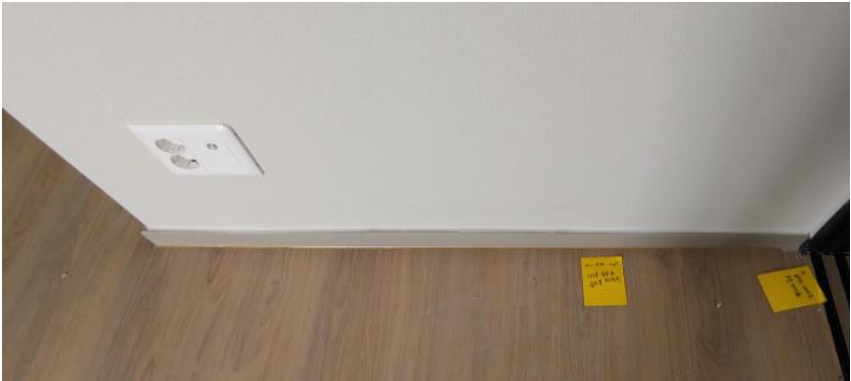
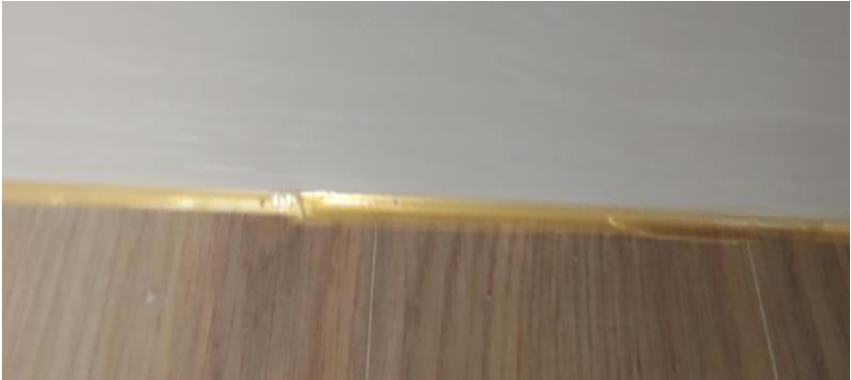
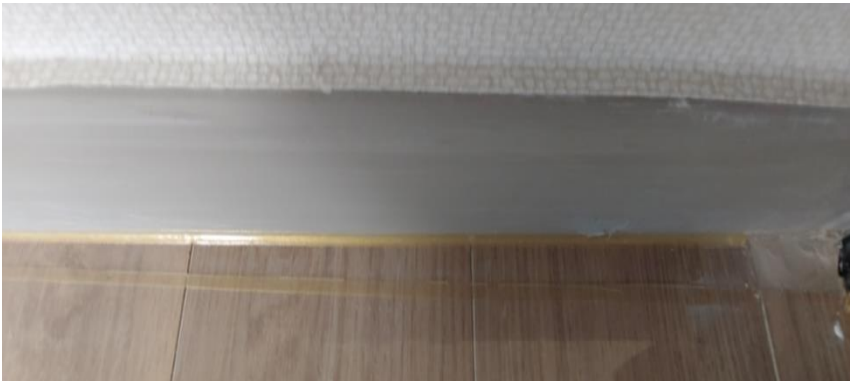
○ 대상구역 : 침실3 (내실) 드레스룸 하단부

침실3 (내실) 드레스룸 하단부 실리콘 마감처리 불량  
→ 실리콘 마감처리 요청

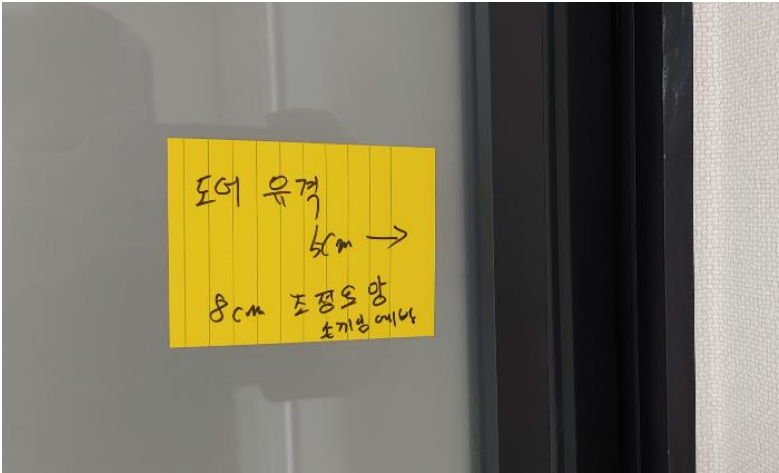
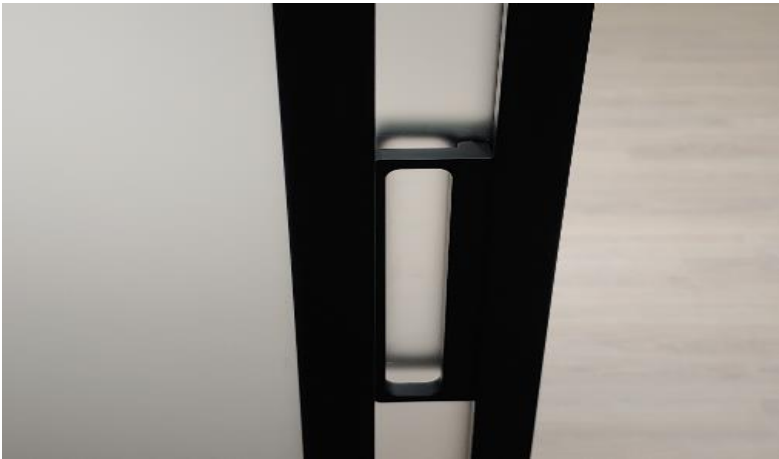
○ 대상구역 : 침실3 (내실) 드레스룸 도어

도어 스포터 유격 재조정 요청 → 어린이 손끼임 예정  
현 5cm 유격 → 변경 후 8cm 유격

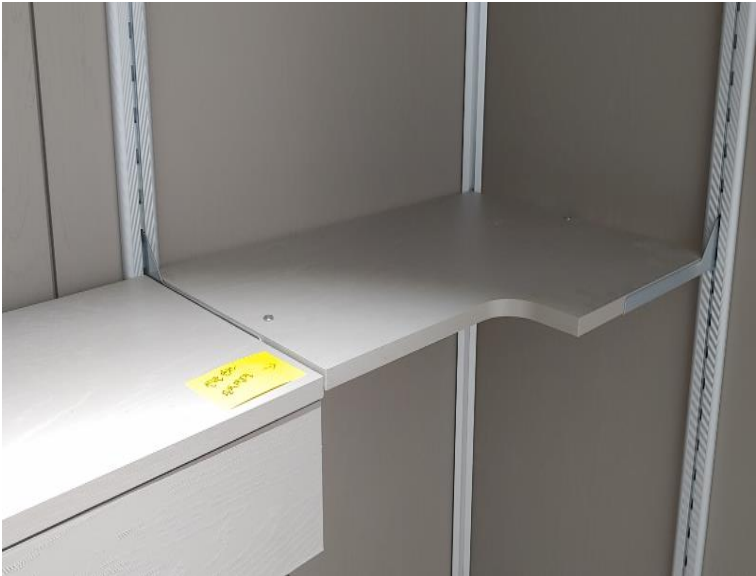
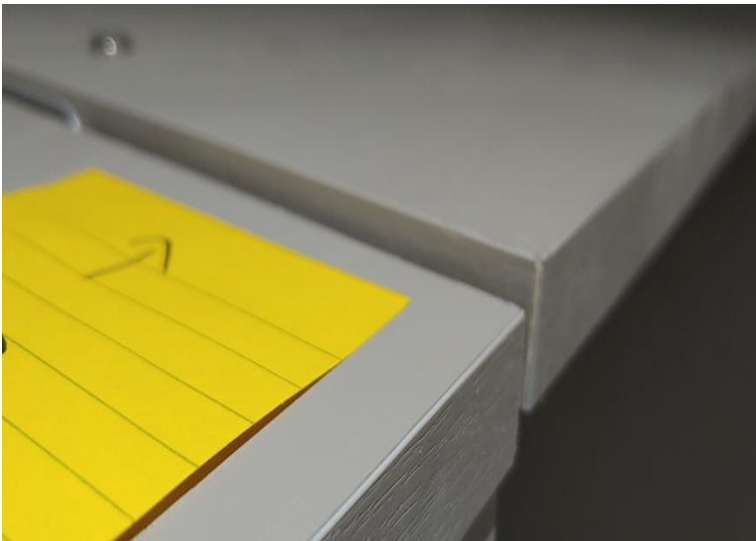
○ 대상구역 : 침실3 (내실) 드레스룸 내부 선반

선반 밸런스 불량  
→ 밸런스 수정요청

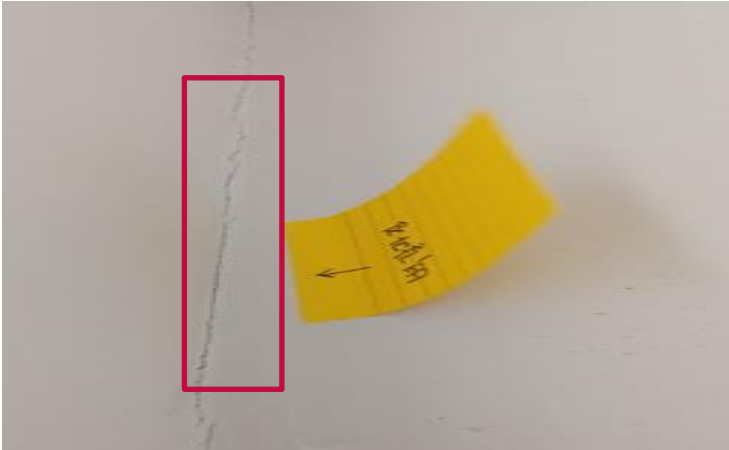
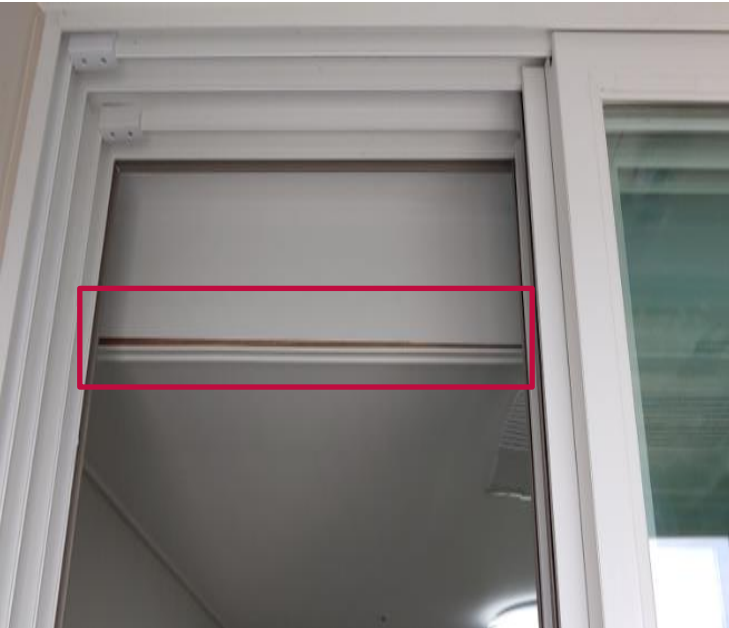
○ 대상구역 : 침실3 (내실) 발코니

- 1. 벽체 갈라짐
- 2. 벽지 마감처리 불량

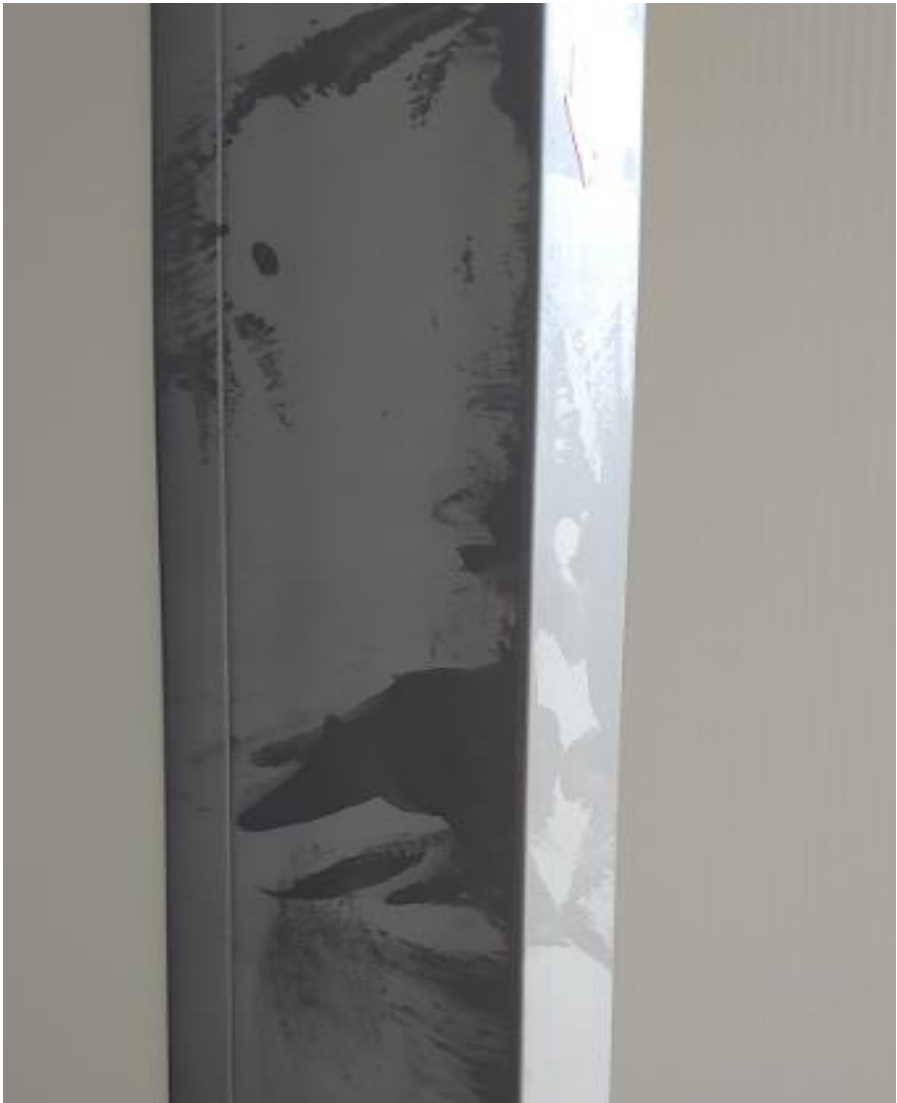
○ 대상구역 : 침실2 내 알파룸

1. 출입문 변색 발생

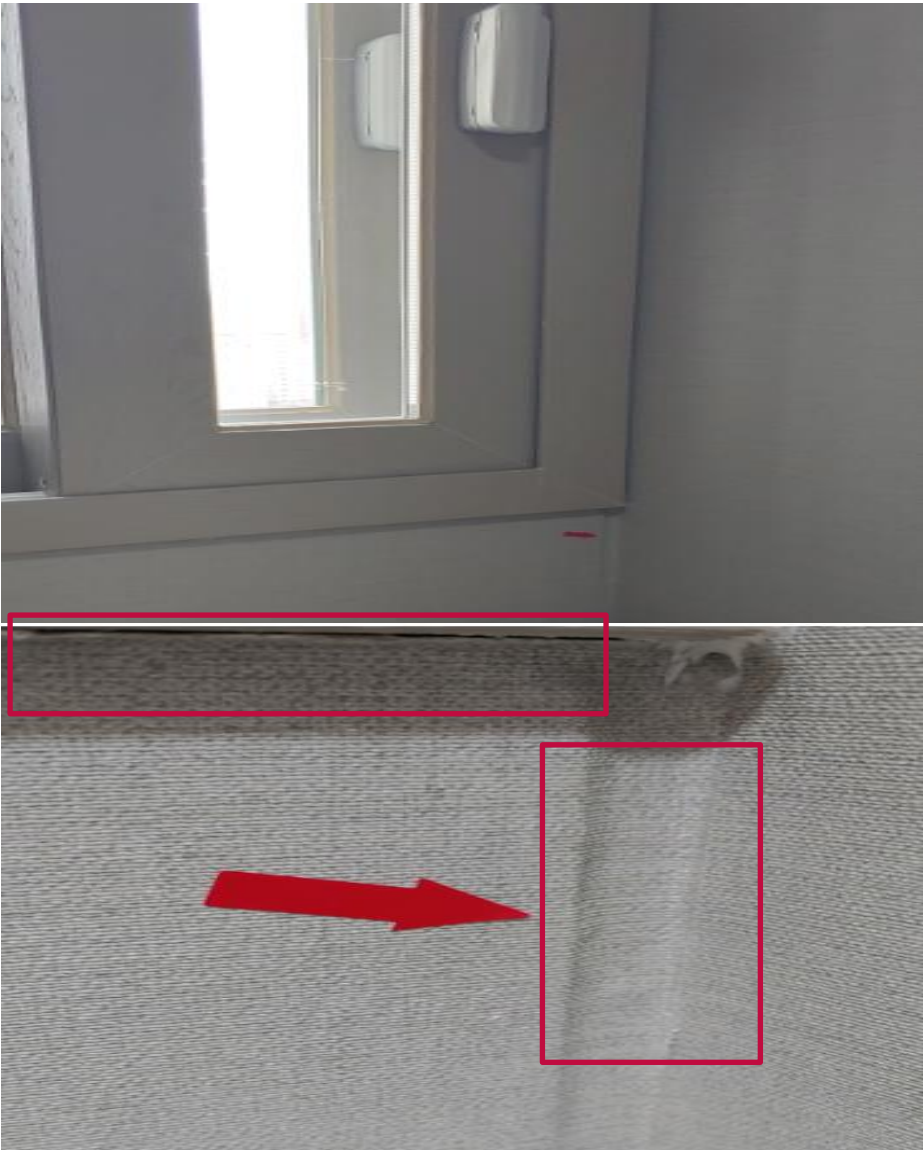
○ 대상구역 : 침실2 내 알파룸

- 1. 침실2 내 알파룸 내부 마감처리 불량
- 2. 상단 창틀과 벽지 탈락

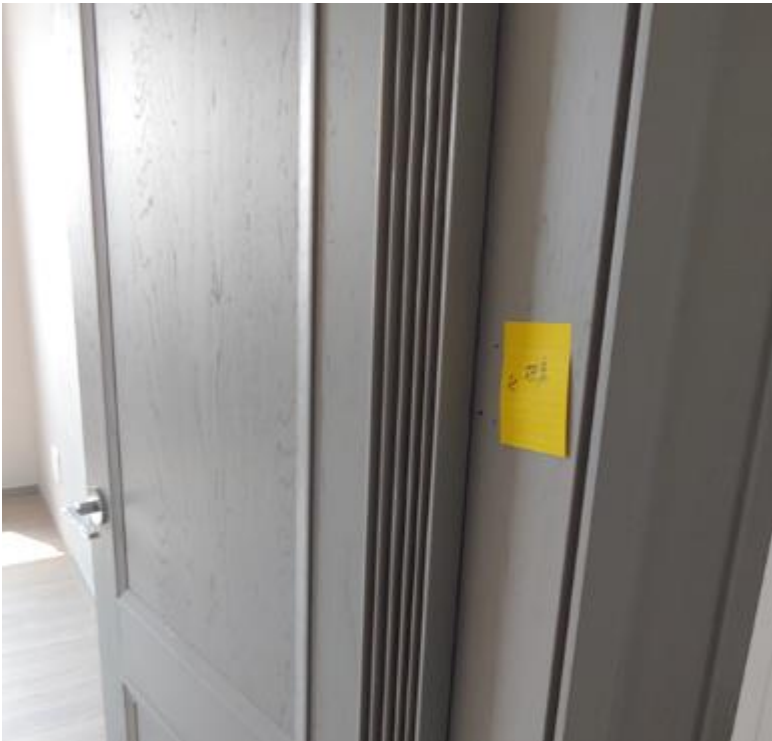
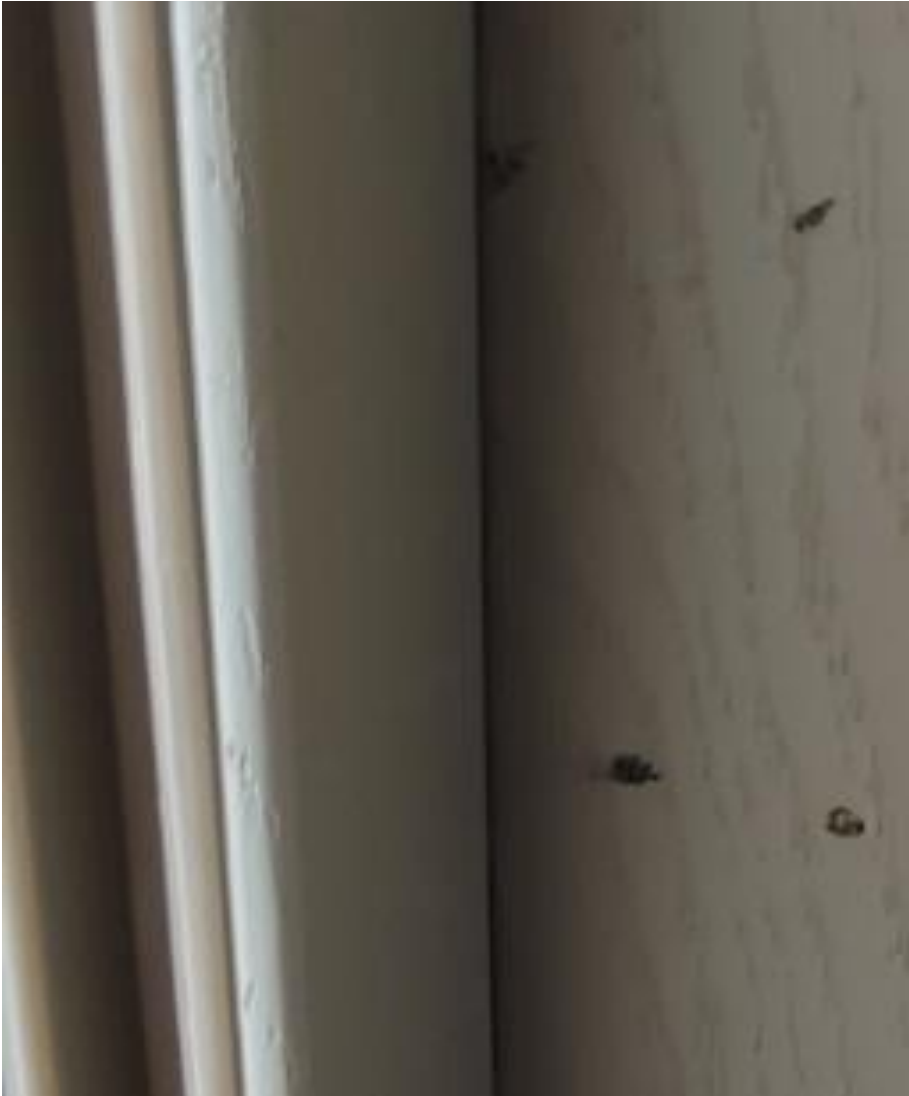
○ 대상구역 : 침실2

1. 문틀 오염

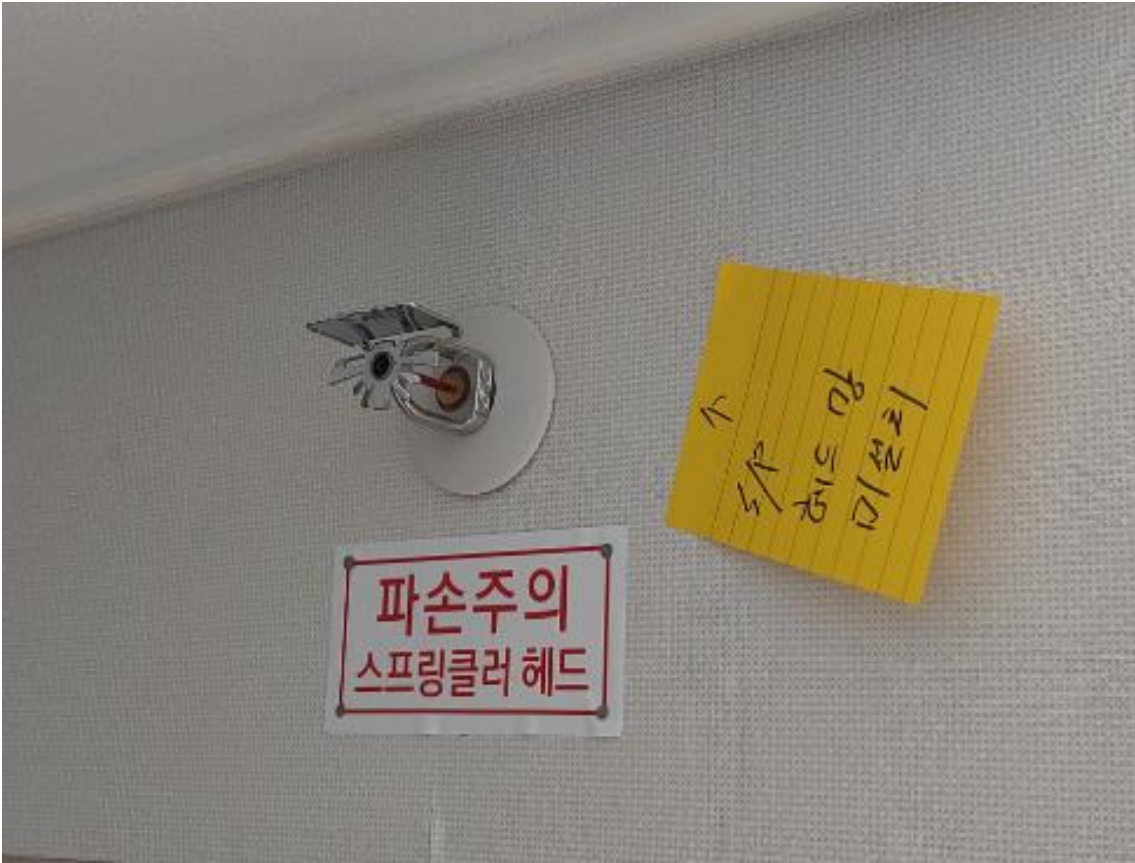
○ 대상구역 : 탑층-스프링쿨러

탑층 S/P 헤드망 미설치  
→ 안전사고 위험

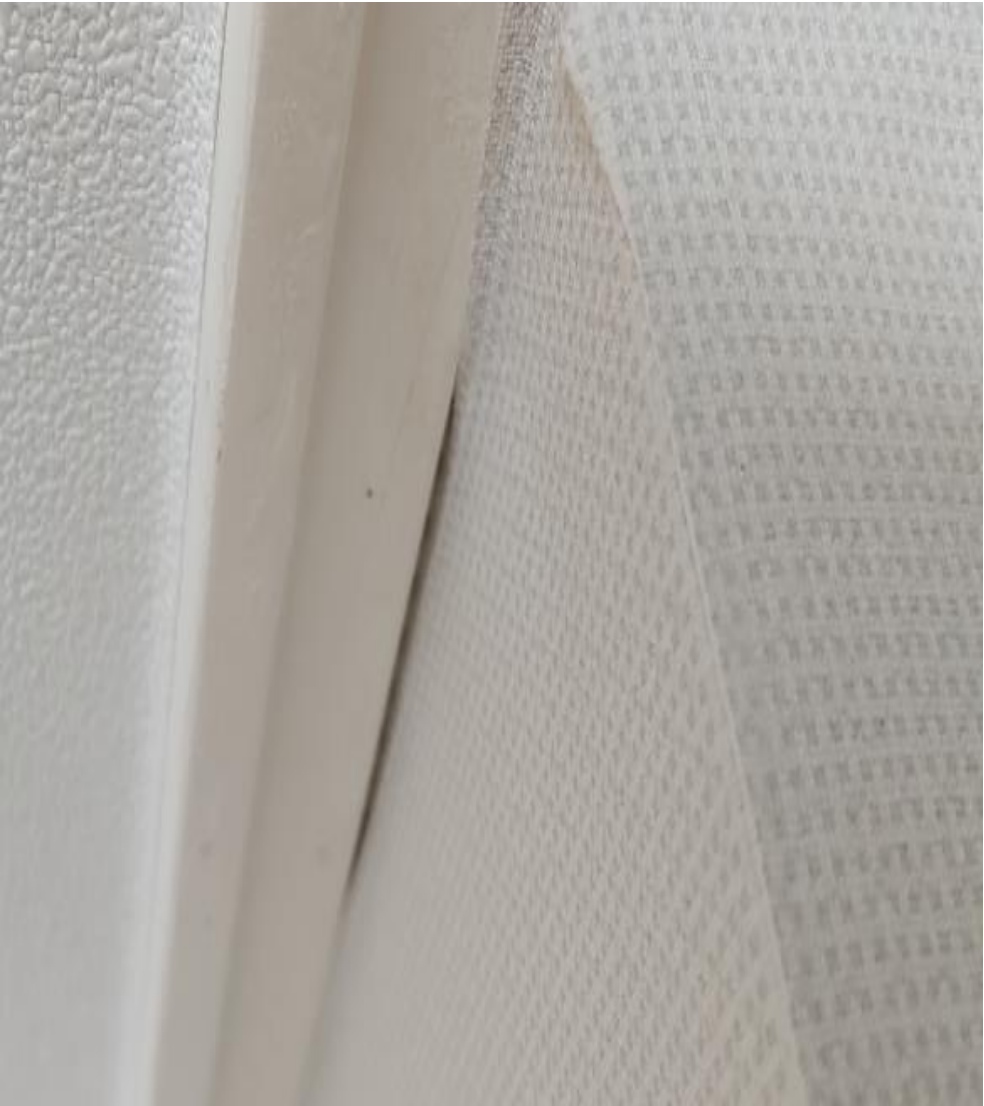
○ 대상구역 : 탑층

1. 탑층 전반적인 벽지 도배상태 불량

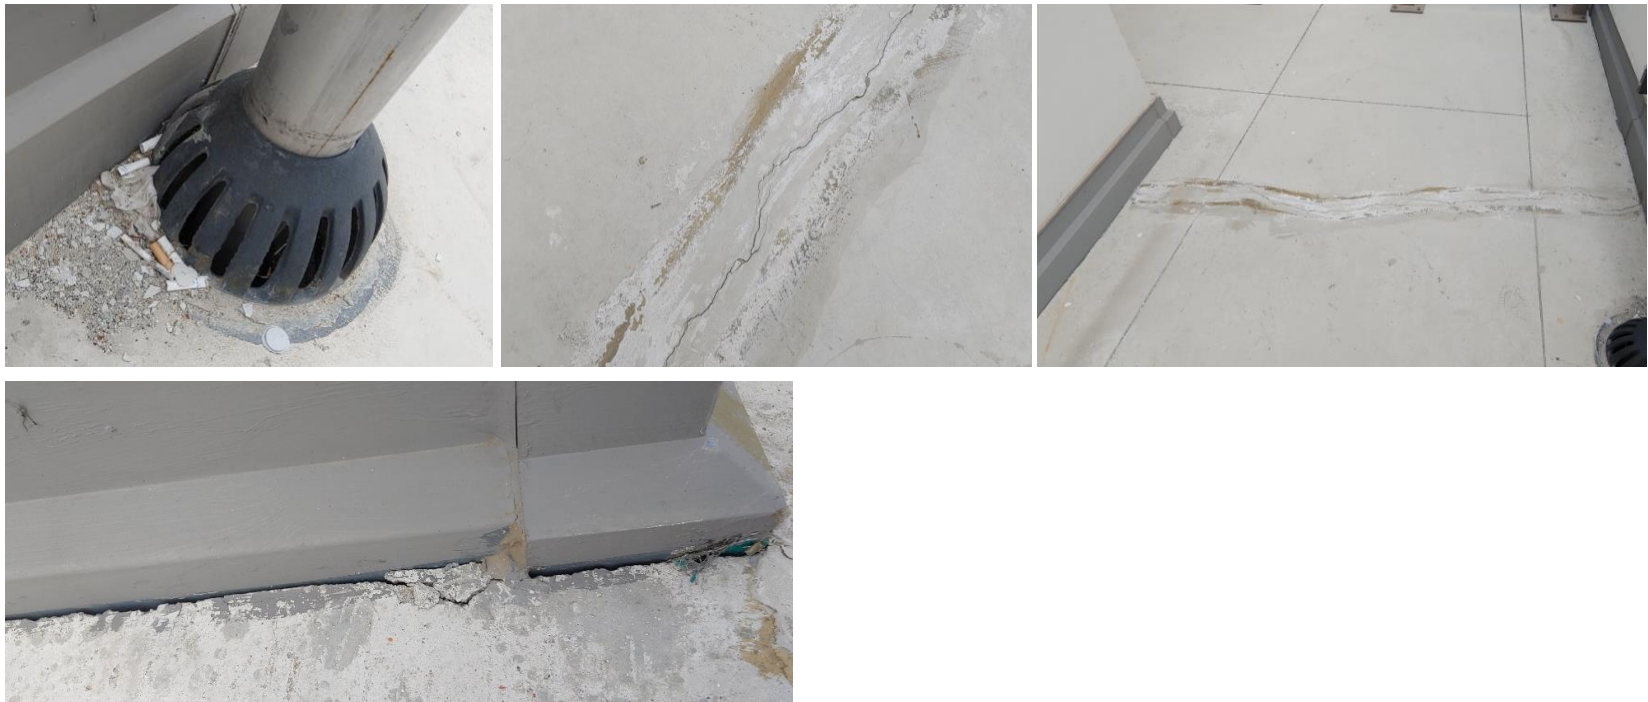
○ 대상구역 : 탑층 외부

- 1. 바닥 마감부 갈라짐 → 갈라짐 없도록 조치
- 2. 탑층 옆 벽체와 바닥사이 마감처리 미실시 → 마감처리 요청
- 3. 공사이후 담배공초등 정리 미실시

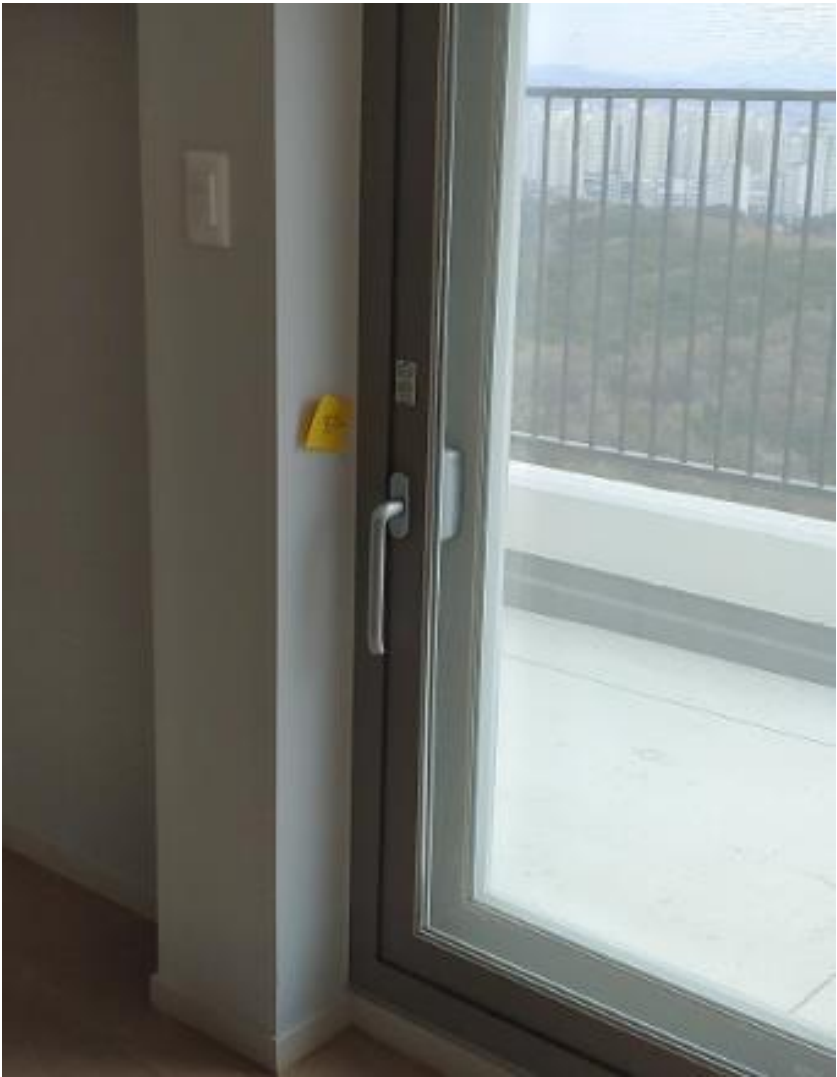
1. 샷시 흔들림 전반적으로 흔들림

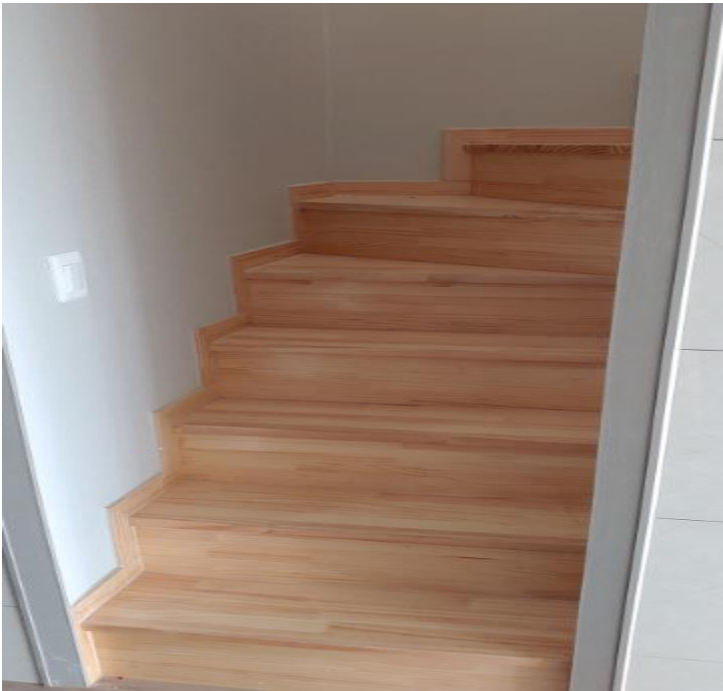
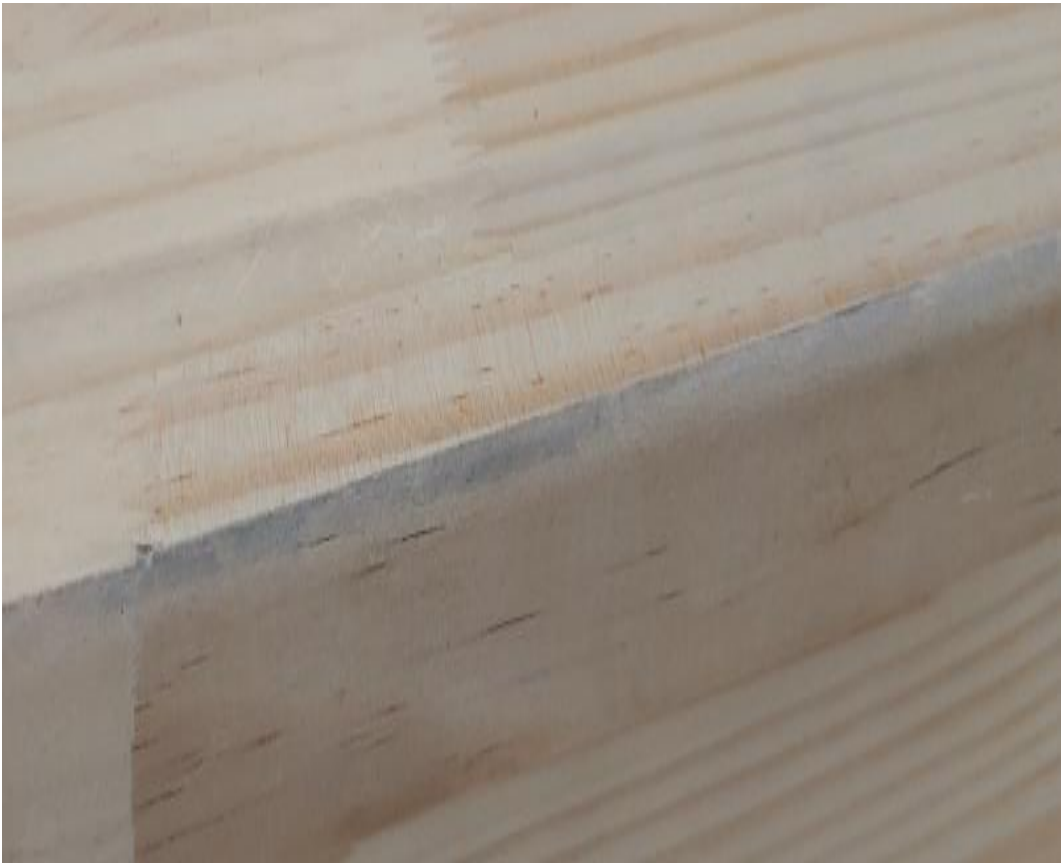
○ 대상구역 : 탑층 계단

1. 탑층 계단 모서리부 오염 및 훼손
