**제 목 대구텍스타일컴플렉스 하자보수 요청**

## 지하주차장 우천시 피해 대책 요청

대구텍스타일복합플렉스

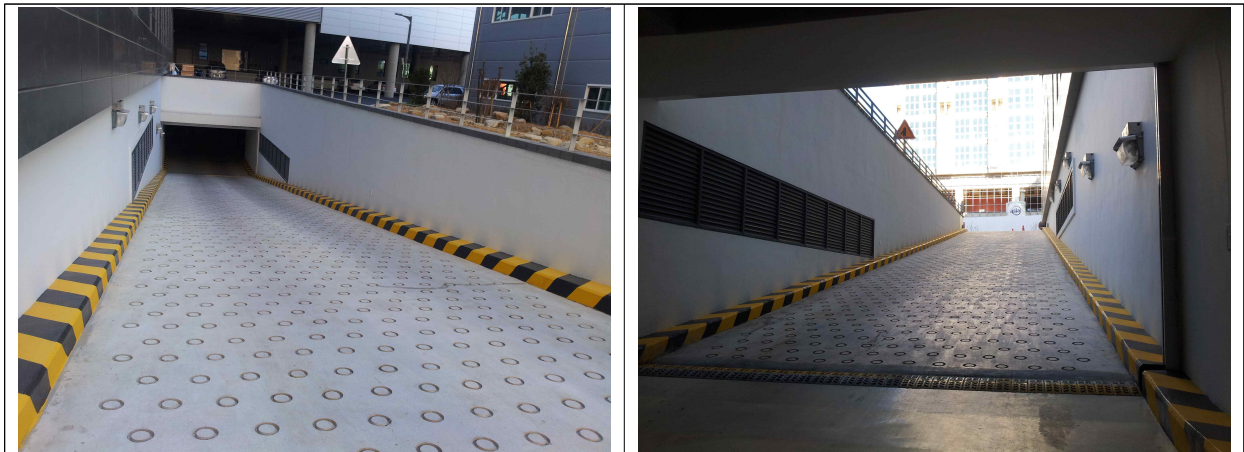
< 지하 출차부 램프 구간 사진 >

- 출차 램프구간 약 26미터로 가파른 경사로 임
- 램프구간 상부 전체가 개방되어있음

- 출차램프구간 상부 노출로 인하여 폭우시 빗물이 주차장 내로 유입됨
- 소량의 우천 시에도 빗물이 주차장 내로 유입되는 경우가 빈번함
- 야간 폭우시 대처하기 어려움
- 주차장 빗물 유입으로 인한 차량 미끄럼 및 추돌 위험 있음
- 폭우시 출차로 봉쇄 및 근무자 현장 항시 대기

- 캐노피등 우천으로 인한 피해 방지 시설이 필요함

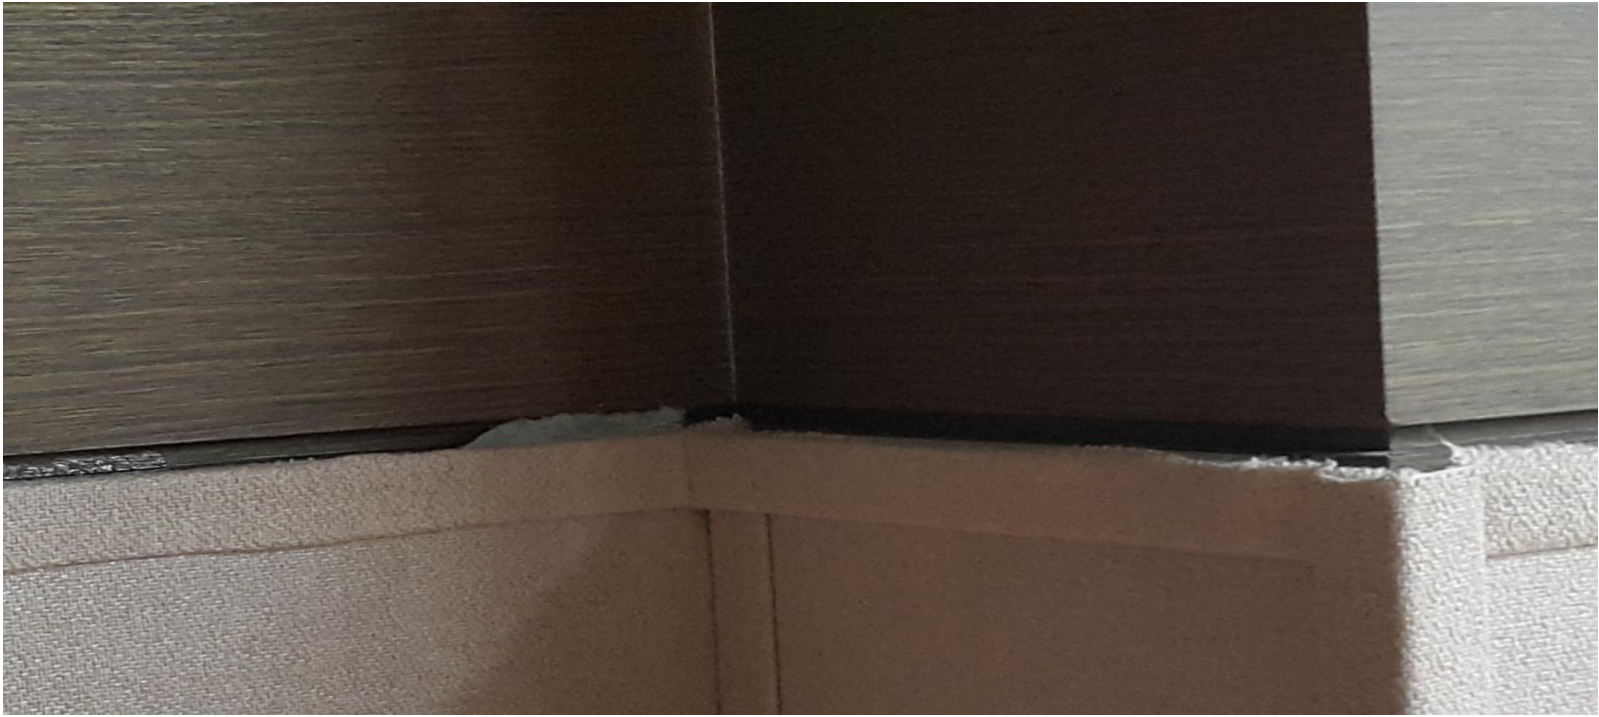
| 발견사항<br>및 요청사항 | 흡음제 시공 불량 | | | |

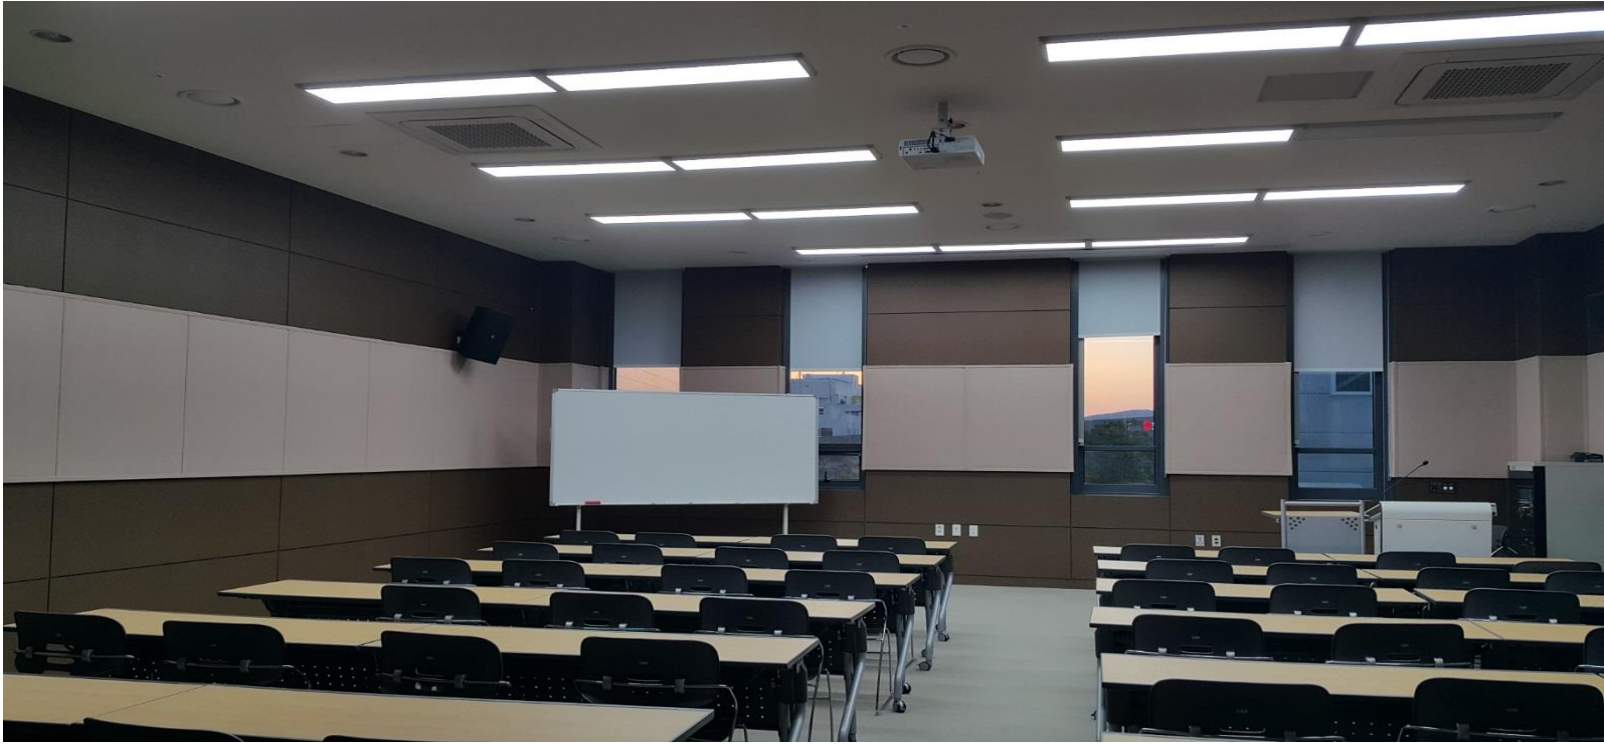
| 일자 | 지역 | 구분 | 위험구분 | Risk Level |
|---|---|---|---|---|
| 발견사항<br>및 요청사항 | 흡음제 일부 설치로 인한 소리 울림 현상 발생(추가 시공 요망) | | | |

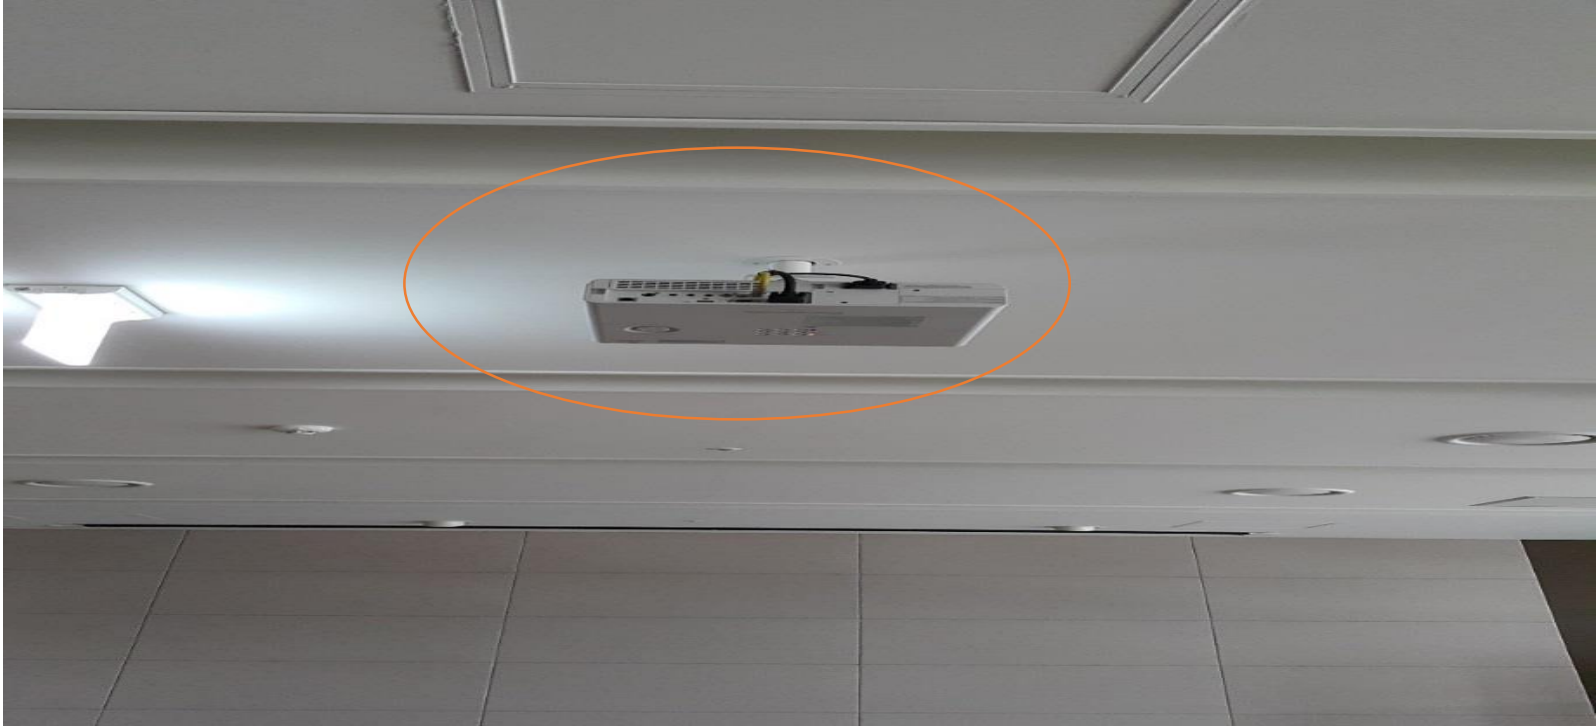
| 일자 | 지역 | 발견사항 ID | 위험구분 | Risk Level |
|---|---|---|---|---|
| 발견사항<br>및 요청사항 | 공기순환 장치 가동시 빔프로젝터 떨림 현상 | | | |

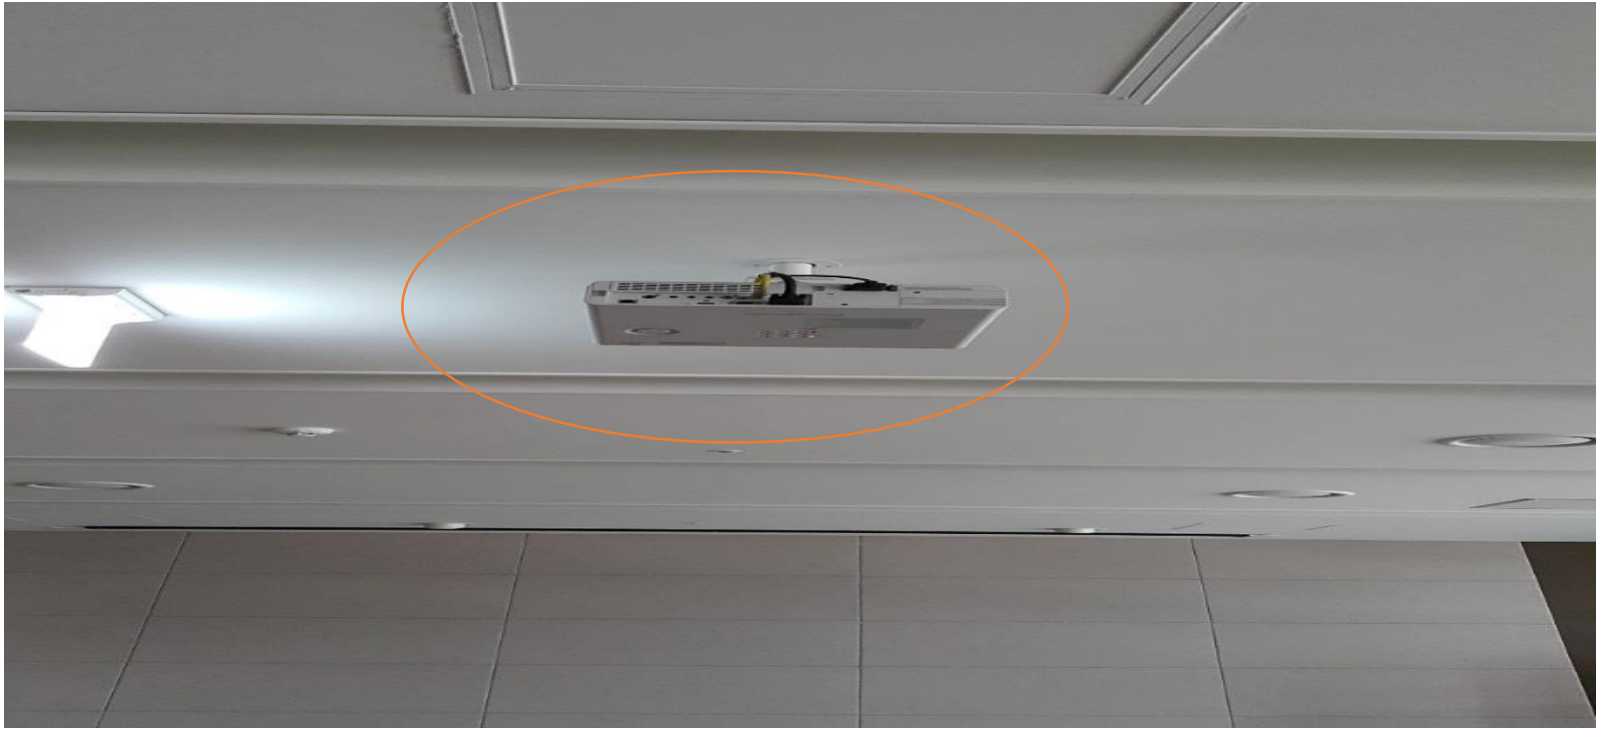
| 일자 | 지역 | 발견사항 ID | 위험구분 | Risk Level |
|---|---|---|---|---|
| 발견사항<br>및 요청사항 | 세미나실 빔프로젝터 고정형임(설계지침 매립형설치) | | | |

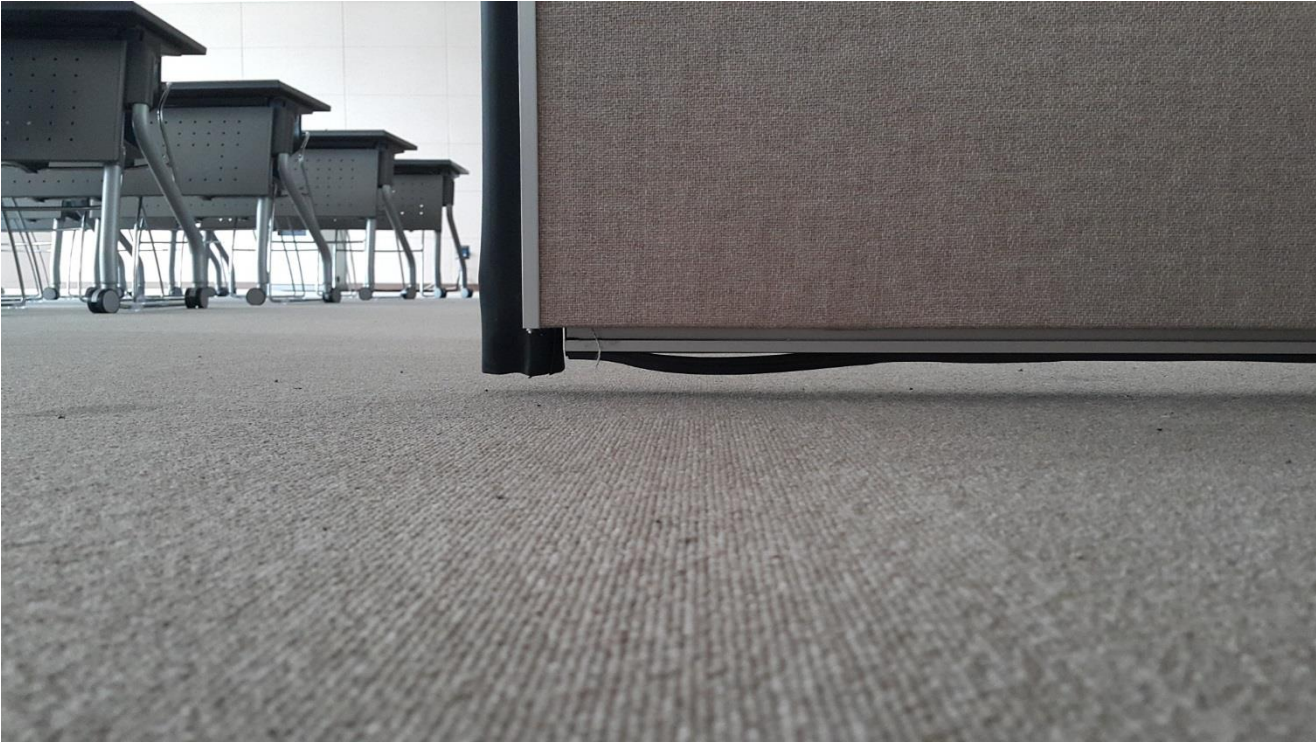
| 일자 | 지역 | 발견사항 ID | 위험구분 | Risk Level |
|---|---|---|---|---|
| 발견사항<br>및 요청사항 | 200인실 칸막이 방음 미비( 동시 사용 불가함) | | | |

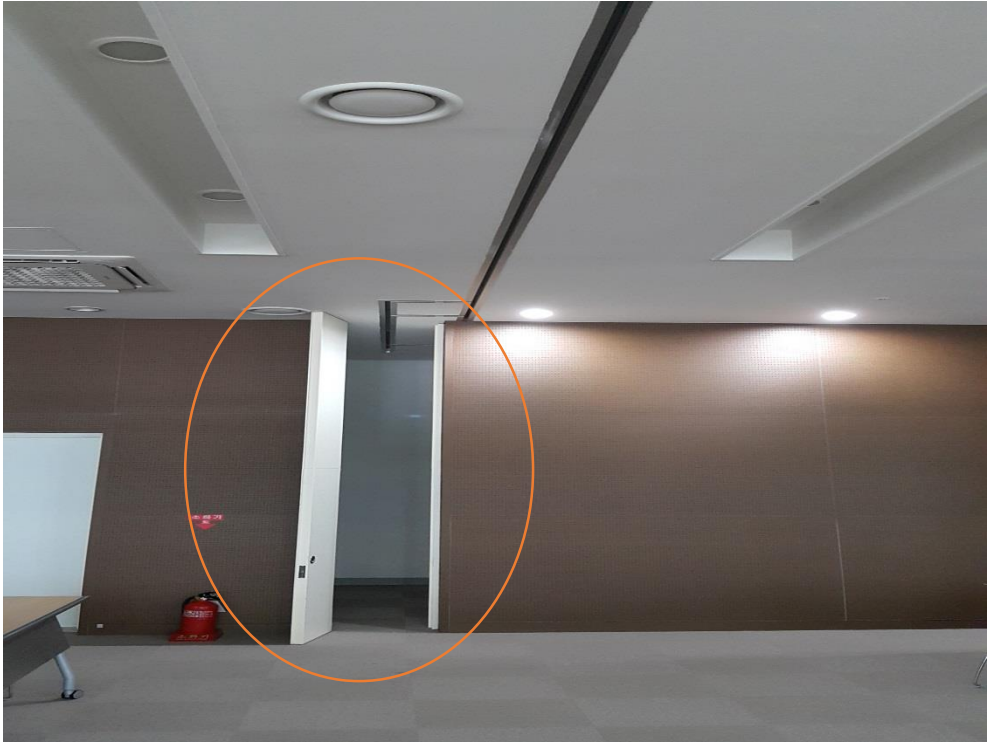
| 일자 | 지역 | 발견사항 ID | 위험구분 | Risk Level |
|---|---|---|---|---|
| 발견사항<br>및 요청사항 | 세미나실 칸막이 수동식임 (전동식 요망) | | | |

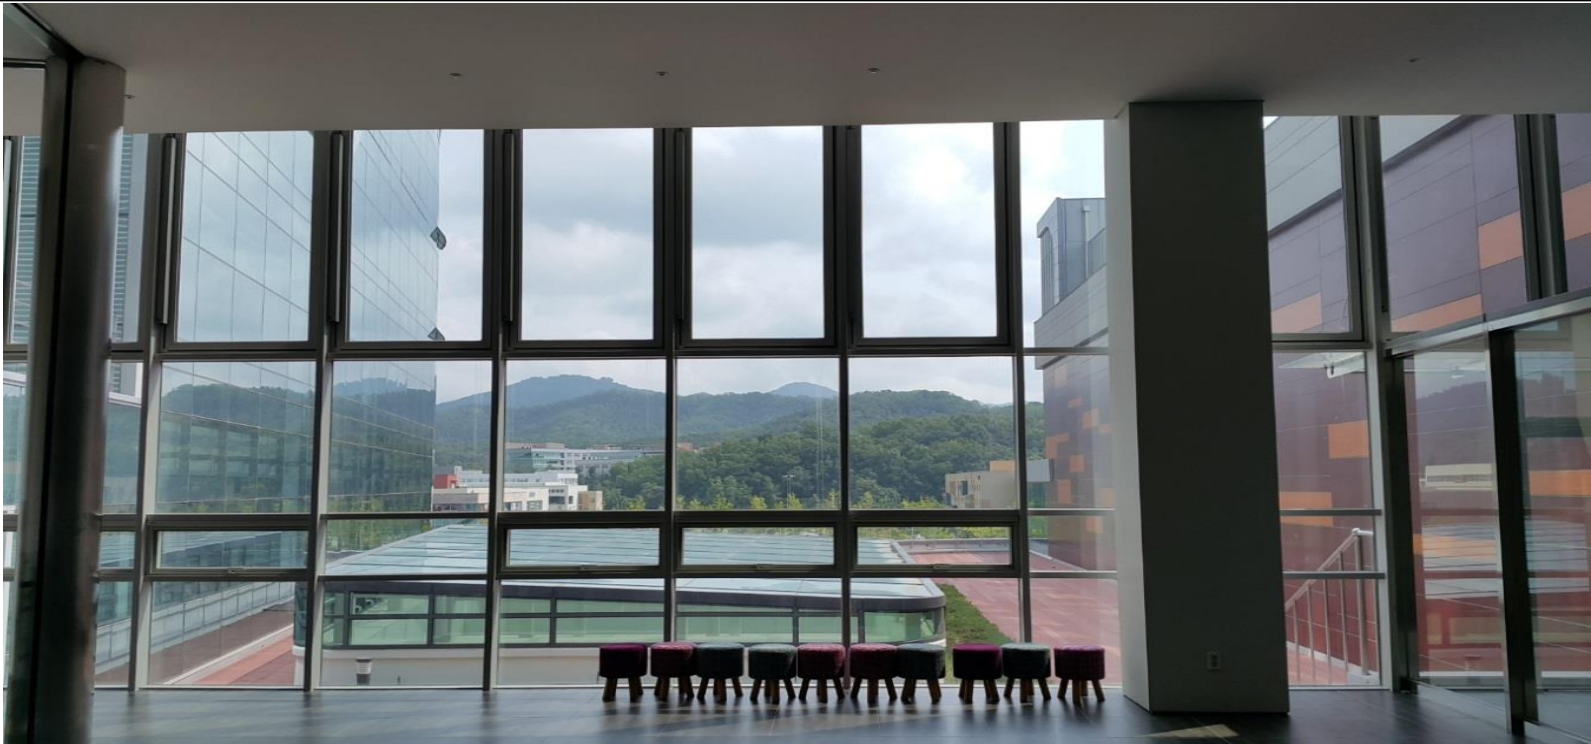
| 일자 | 지역 | 발견사항 ID | 위험구분 | Risk Level |
|---|---|---|---|---|
| 발견사항<br>및 요청사항 | 전동식 롤스크롤 미설치 | | | |

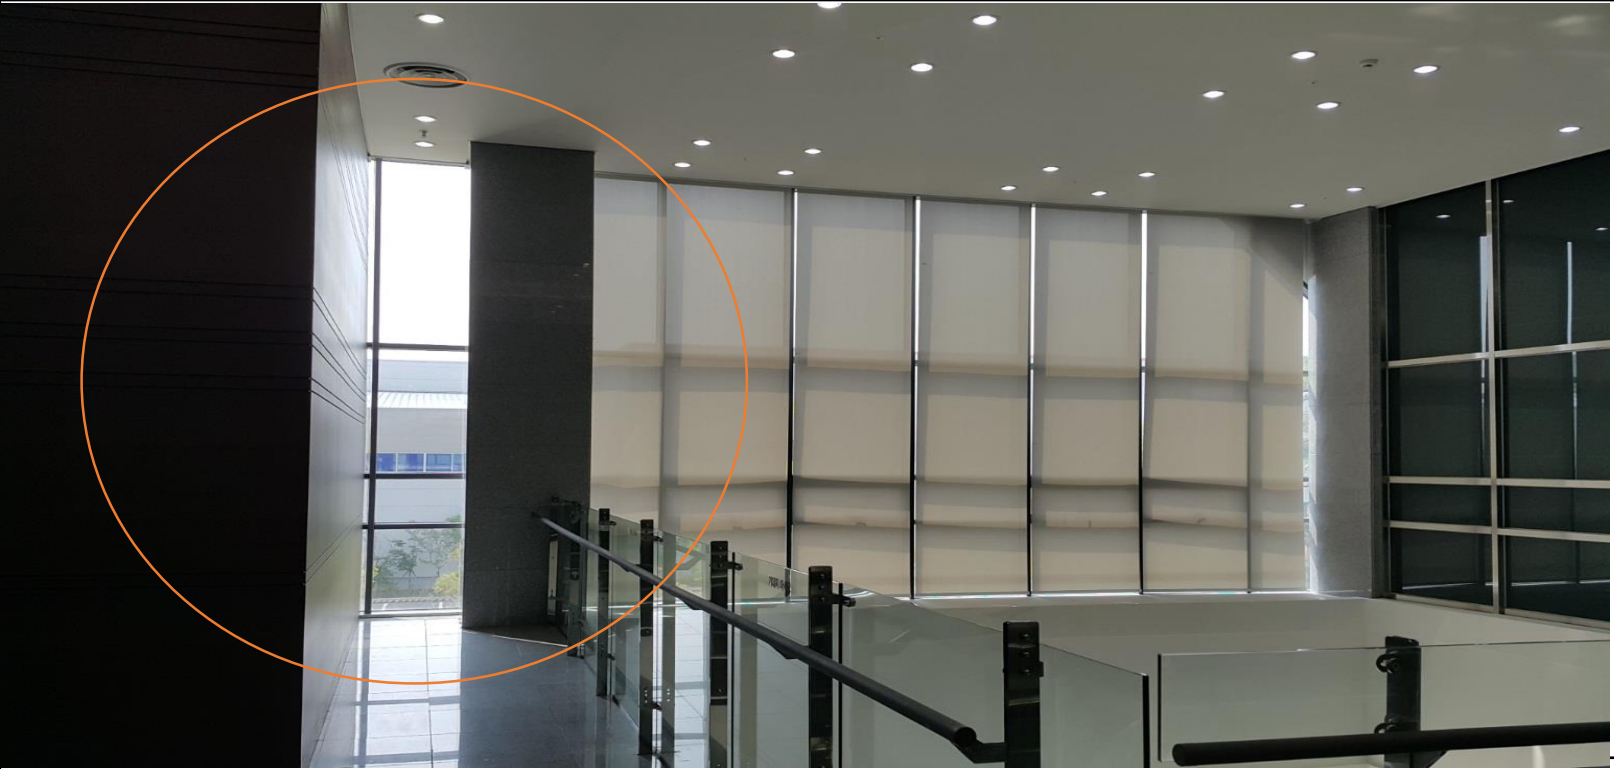
| 일자 | 지역 | 발견사항 ID | 위험구분 | Risk Level |
|---|---|---|---|---|
| 발견사항<br>및 요청사항 | 박물관 롤 스크롤 미설치 | | | |

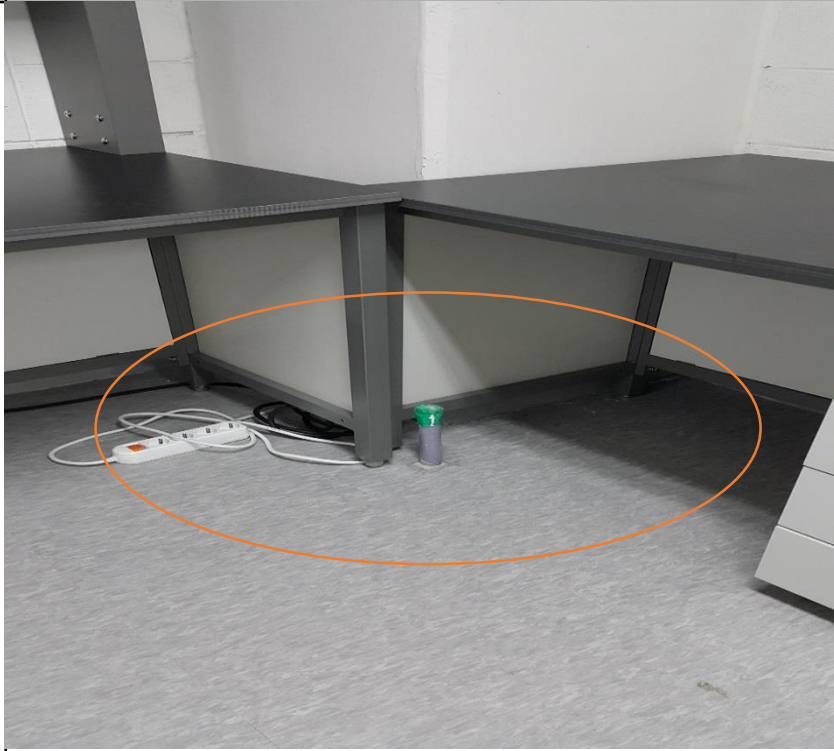
| 일자 | 지역 | 발견사항 ID | 위험구분 | Risk Level |
|---|---|---|---|---|
| 발견사항<br>및 요청사항 | 급수관 미설치 (설계변경으로 급배수 설치) | | | |

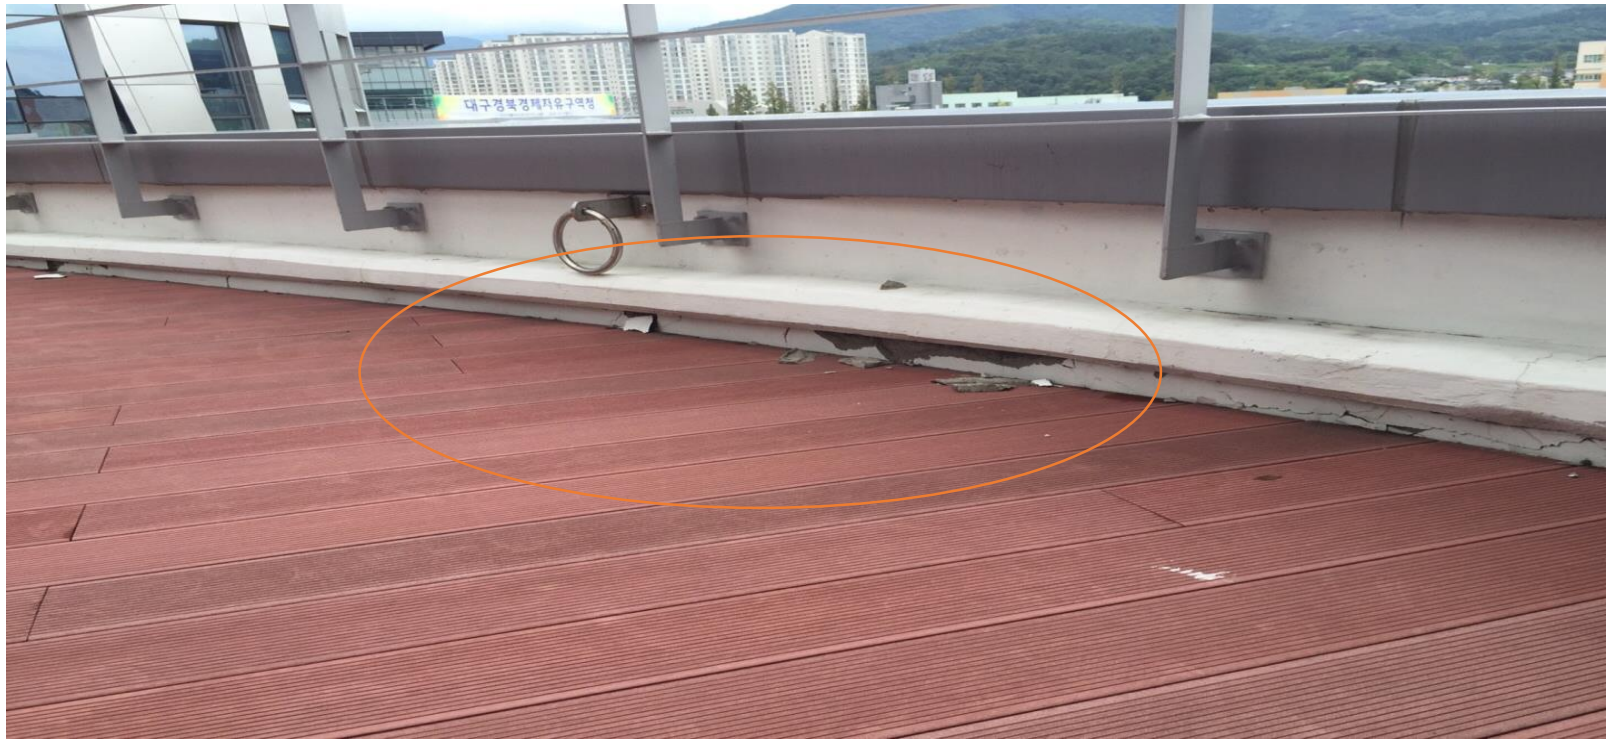
| 일자 | 지역 | 발견사항 ID | 위험구분 | Risk Level |
|---|---|---|---|---|
| 발견사항<br>및 요청사항 | 3층 야외테라스 벽면 파손 | | | |

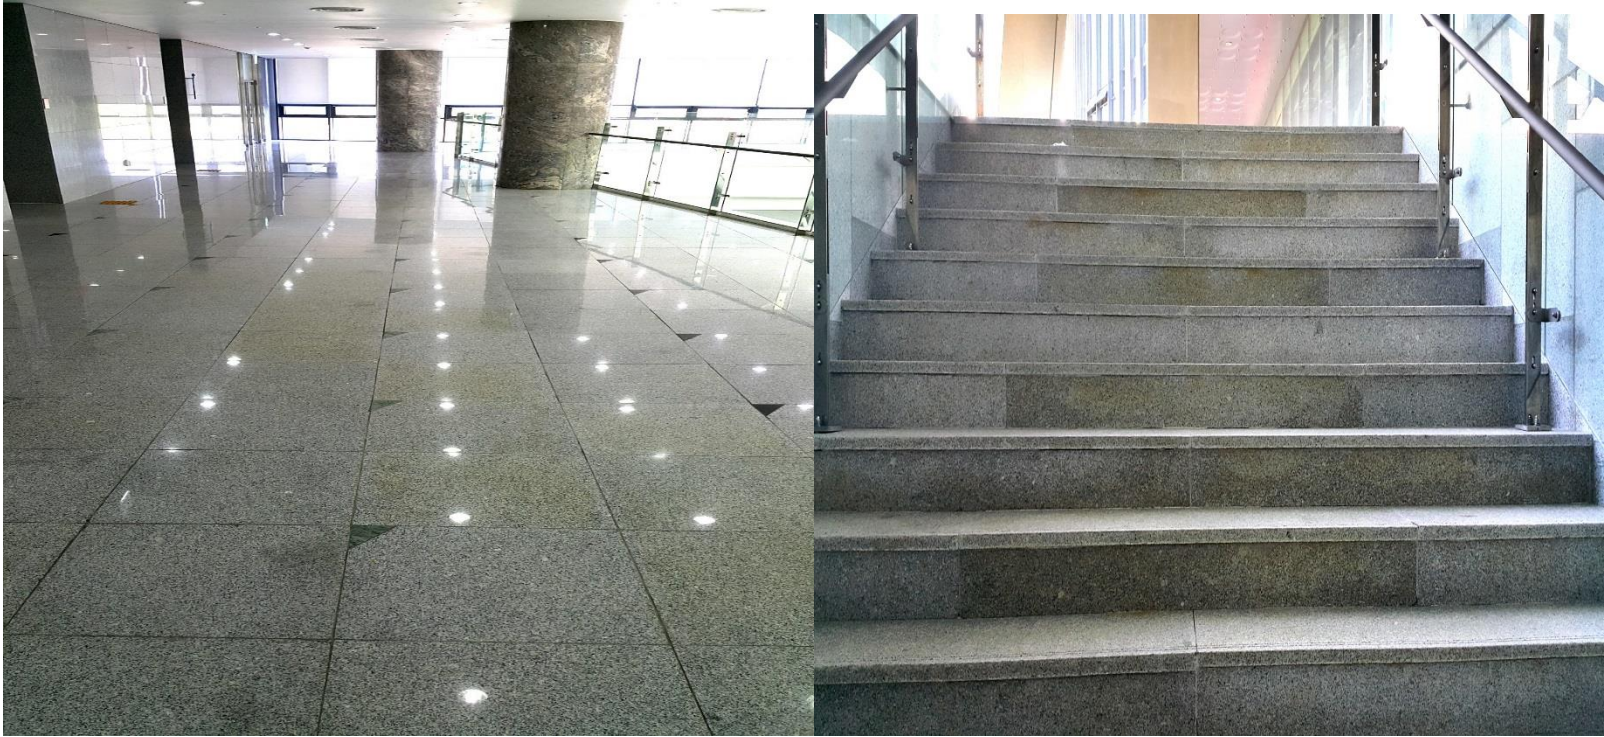
| 발견사항<br>및 요청사항 | 건물 전반적 대리석 색상 변질 상당수 (전체 점검요망) | | | |

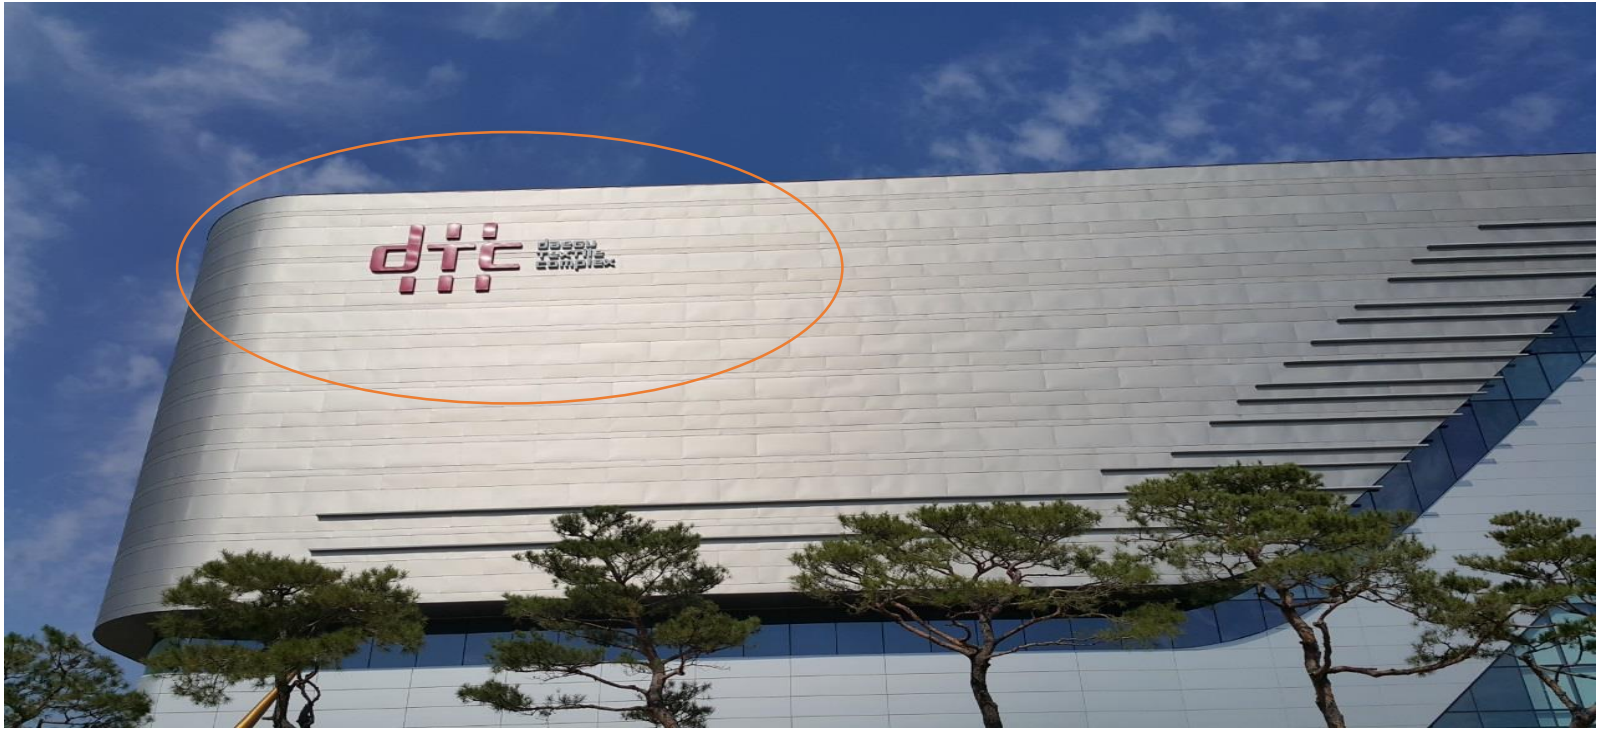
| 일자 | 지역 | 발견사항 ID | 위험구분 | Risk Level |
|---|---|---|---|---|
| 발견사항<br>및 요청사항 | 외부 사인물 글자 크기(도면과 다름) | | | |

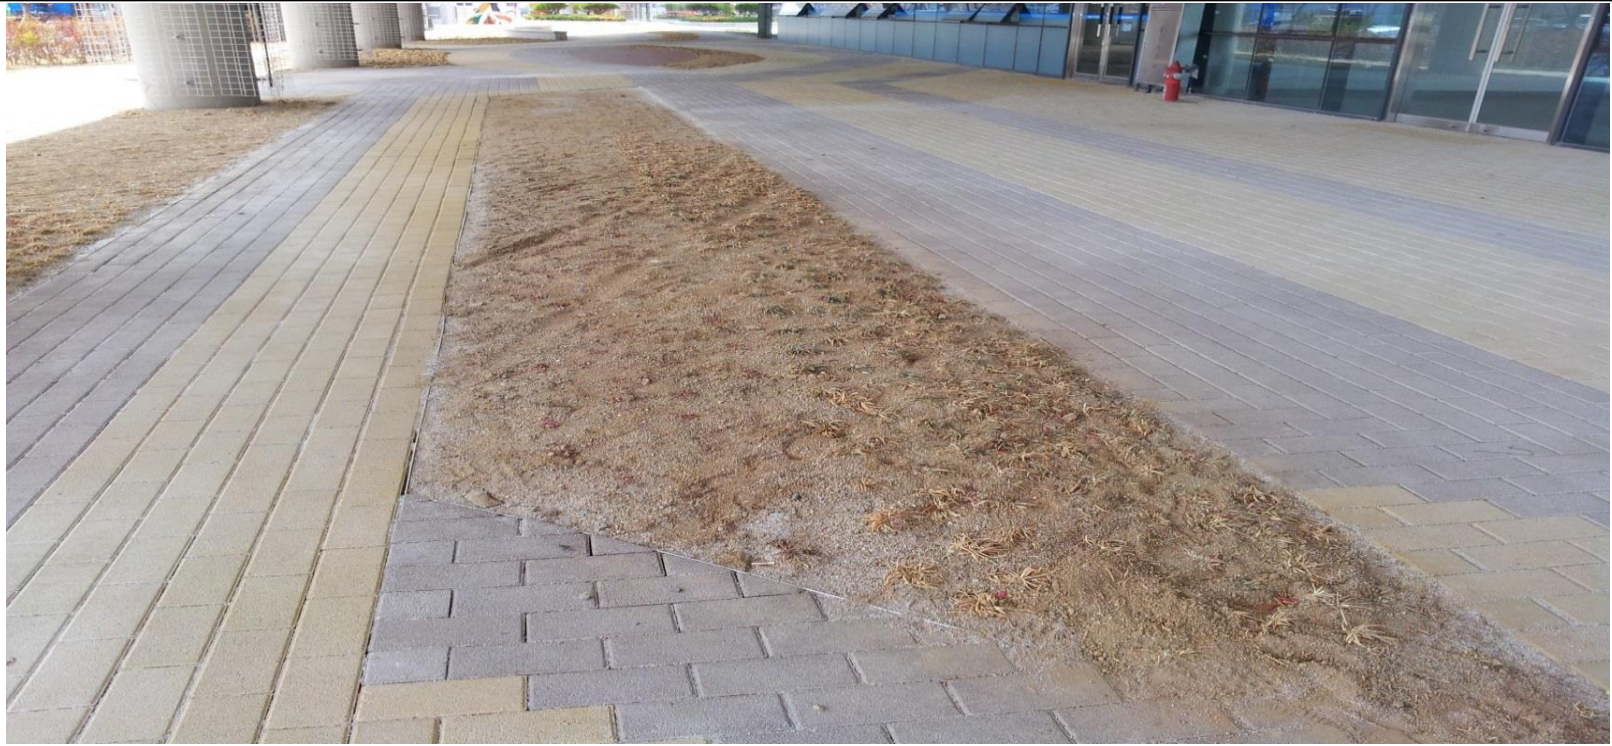
| 일자 | 지역 | 발견사항 ID | 위험구분 | Risk Level |
|---|---|---|---|---|
| 발견사항<br>및 요청사항 | 남측 식재 고사 다수 (재식재 요망) | | | |

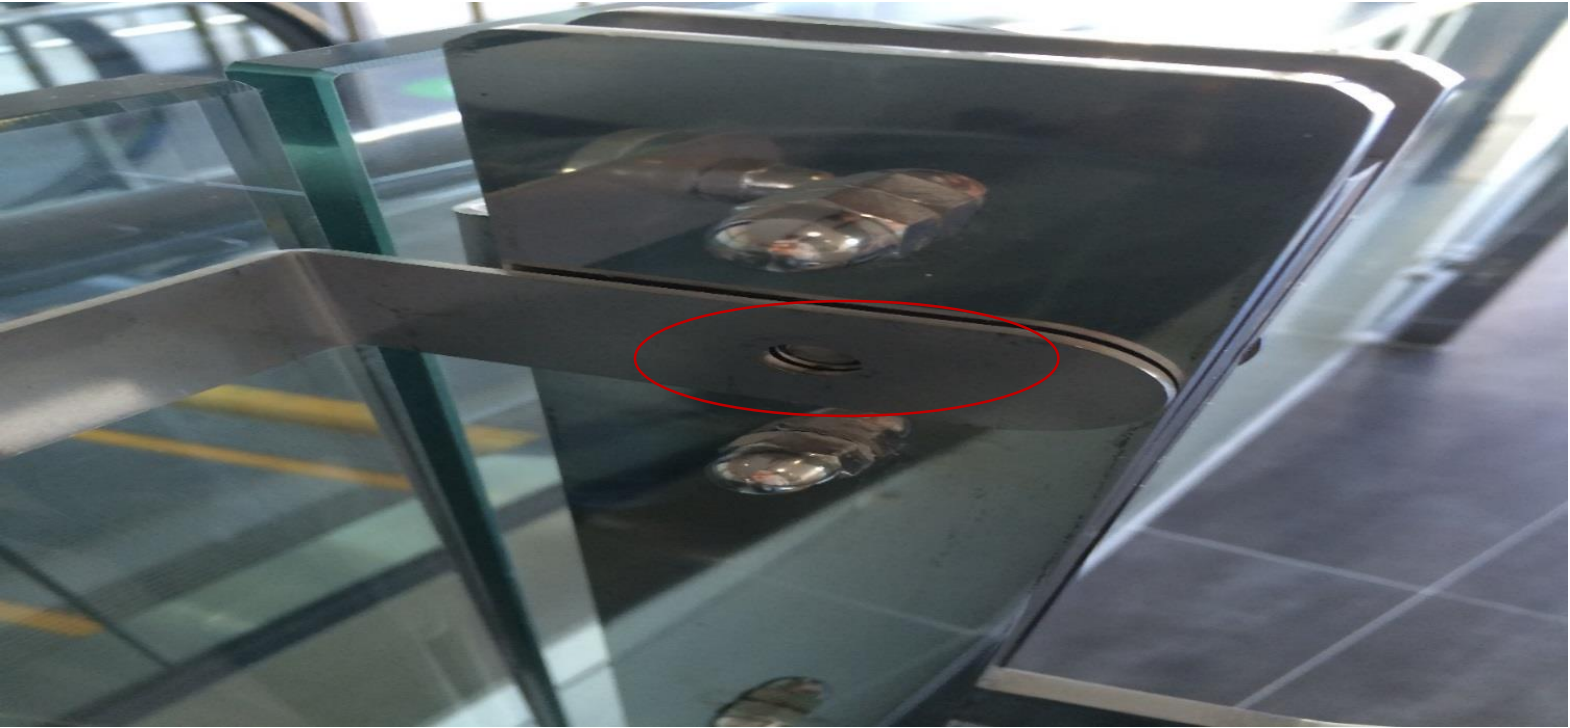
| 일자 | 지역 | 발견사항 ID | 위험구분 | Risk Level |
|---|---|---|---|---|
| 발견사항<br>및 요청사항 | e/s 주변 난간 볼트 없음 | | | |

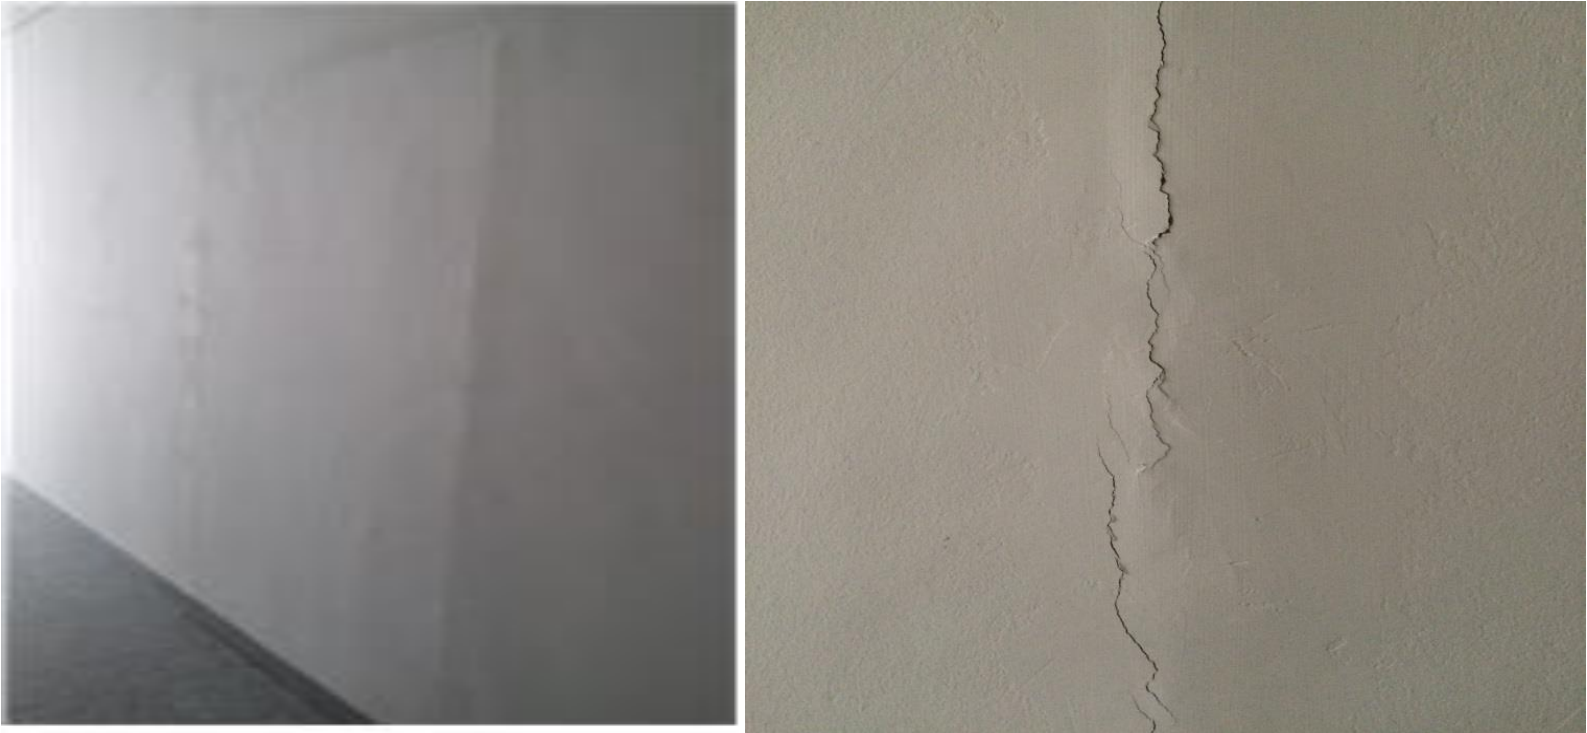
| 일자 | 지역 | 발견사항 ID | 위험구분 | Risk Level |
|---|---|---|---|---|
| 발견사항<br>및 요청사항 | 벽 크랙 | | | |

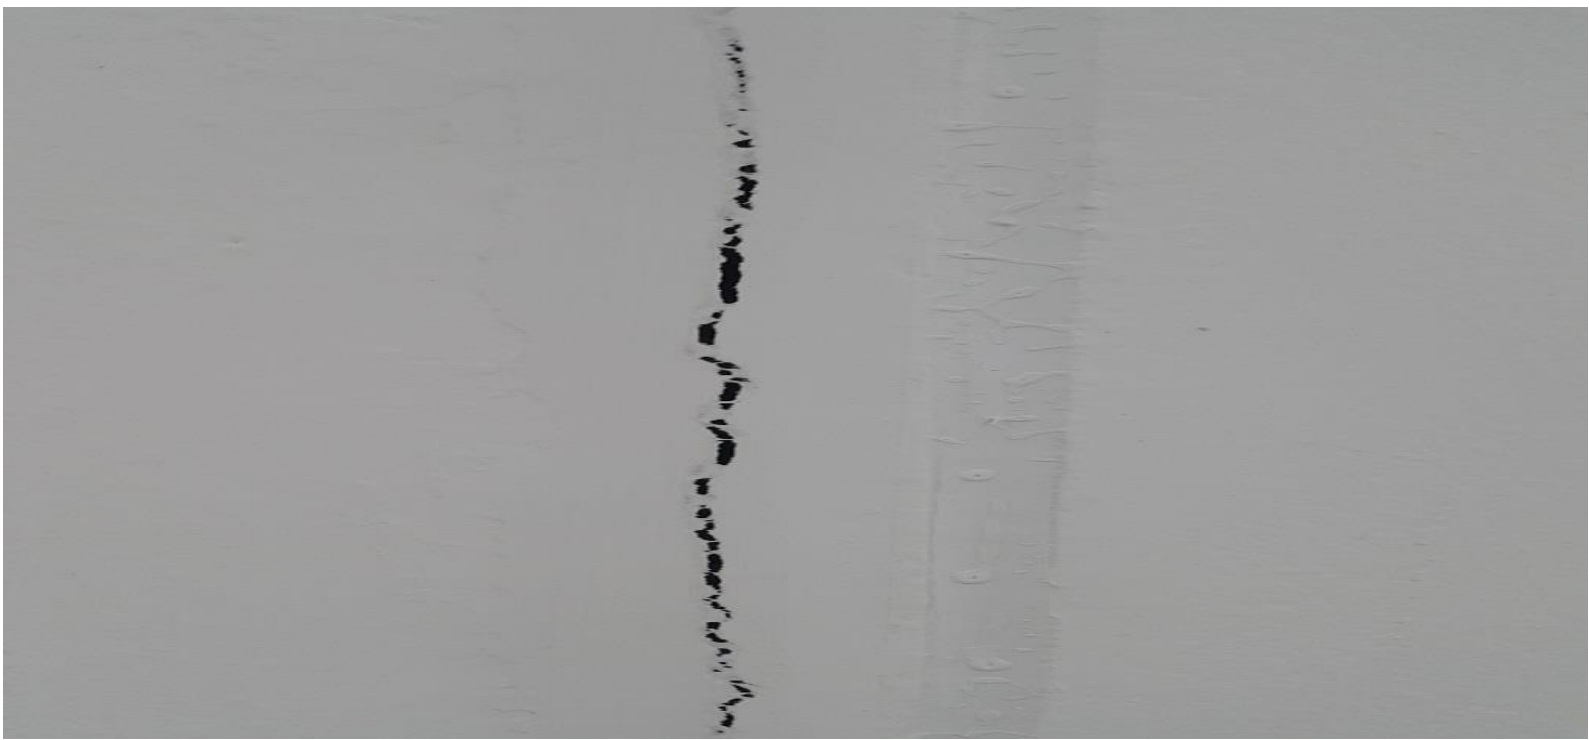
| 일자 | 지역 | 발견사항 ID | 위험구분 | Risk Level |
|---|---|---|---|---|
| 발견사항<br>및 요청사항 | 9층~지하까지 전체 크랙(동측 복도) | | | |

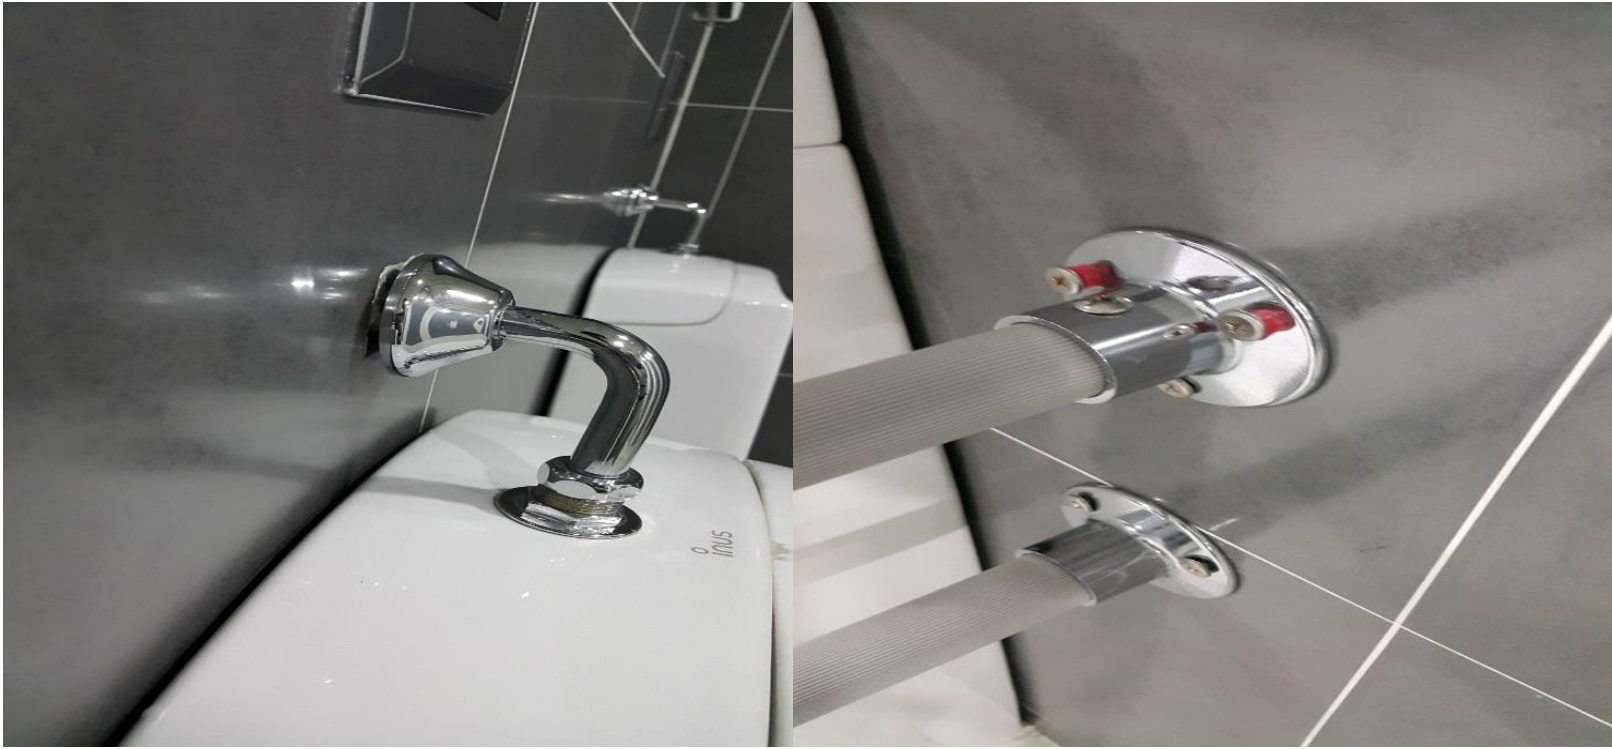
| 일자 | 지역 | 발견사항 ID | 위험구분 | Risk Level |
|---|---|---|---|---|
| 발견사항<br>및 요청사항 | 박물관 및 비즈니스 센터 화장실 마감 불량 다수 | | | |

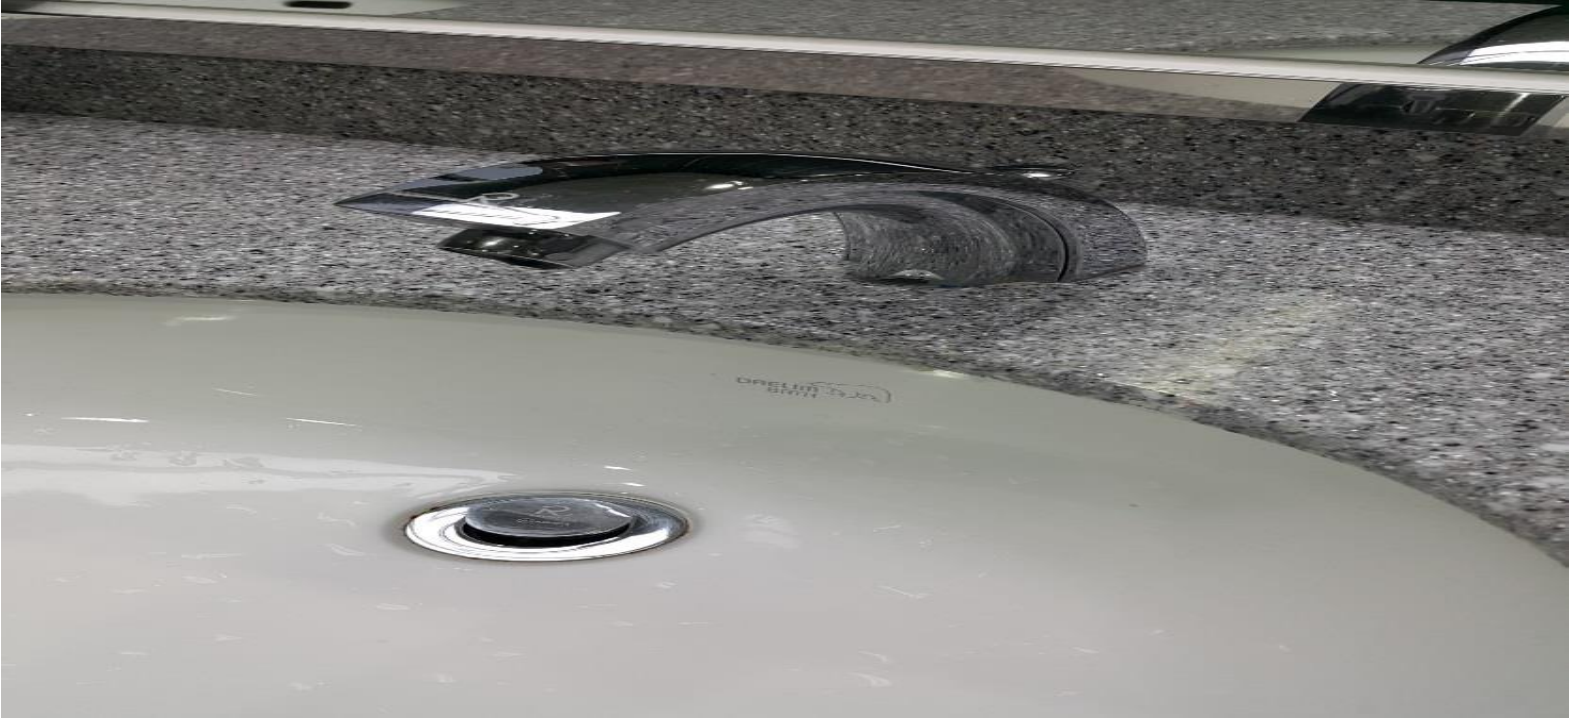
| 일자 | 지역 | 발견사항 ID | 위험구분 | Risk Level |
|---|---|---|---|---|
| 발견사항<br>및 요청사항 | 수전 오작동 다수 | | | |

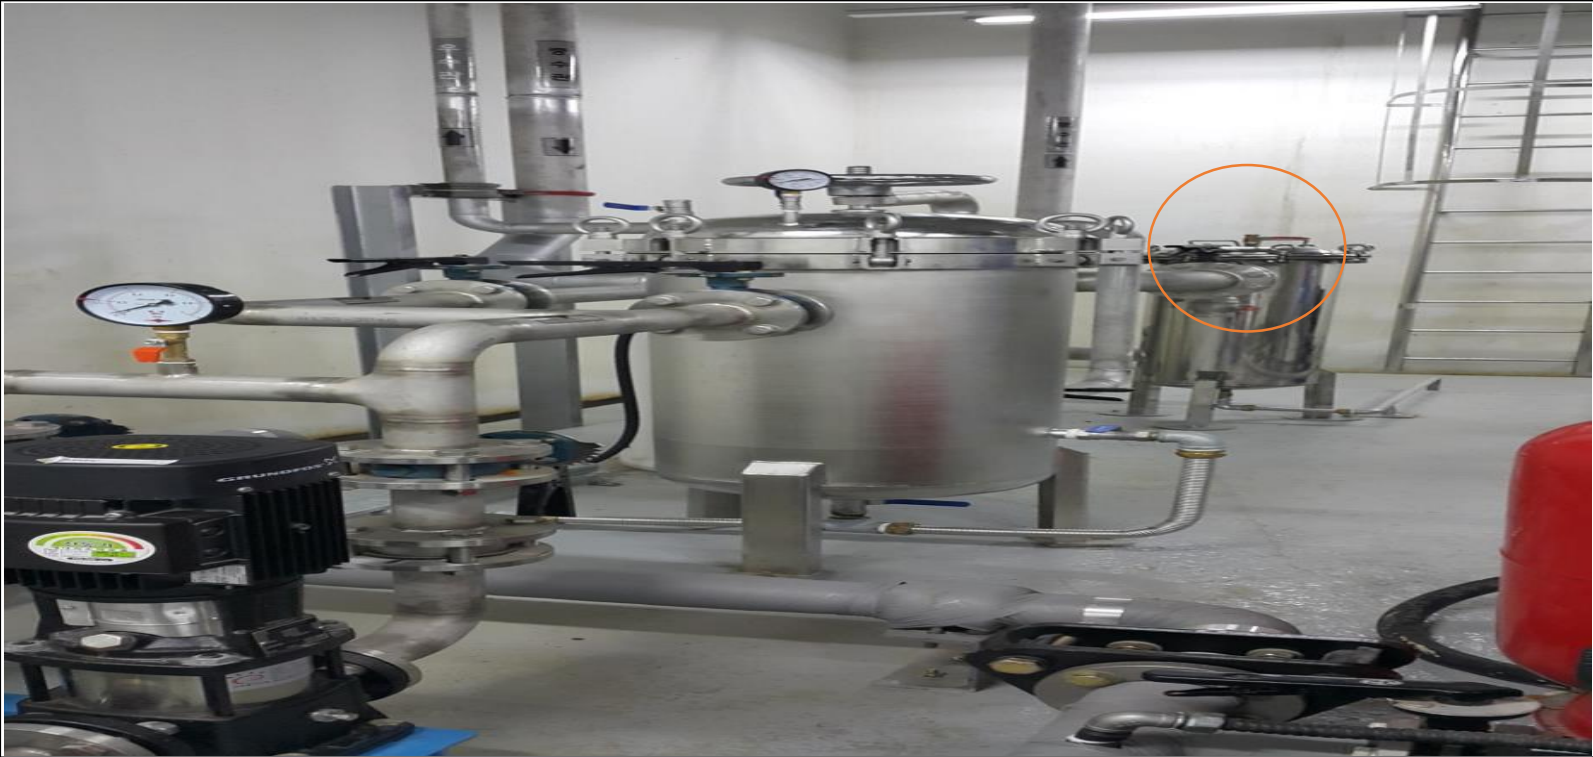
| 일자 | 지역 | 발견사항 ID | 위험구분 | Risk Level |
|---|---|---|---|---|
| 발견사항<br>및 요청사항 | 중수 여과 장치 압력계 미설치 | | | |
