**제 목 대구텍스타일컴플렉스 하자보수 요청**

## 지하주차장 우천시 피해 대책 요청

대구텍스타일복합플렉스

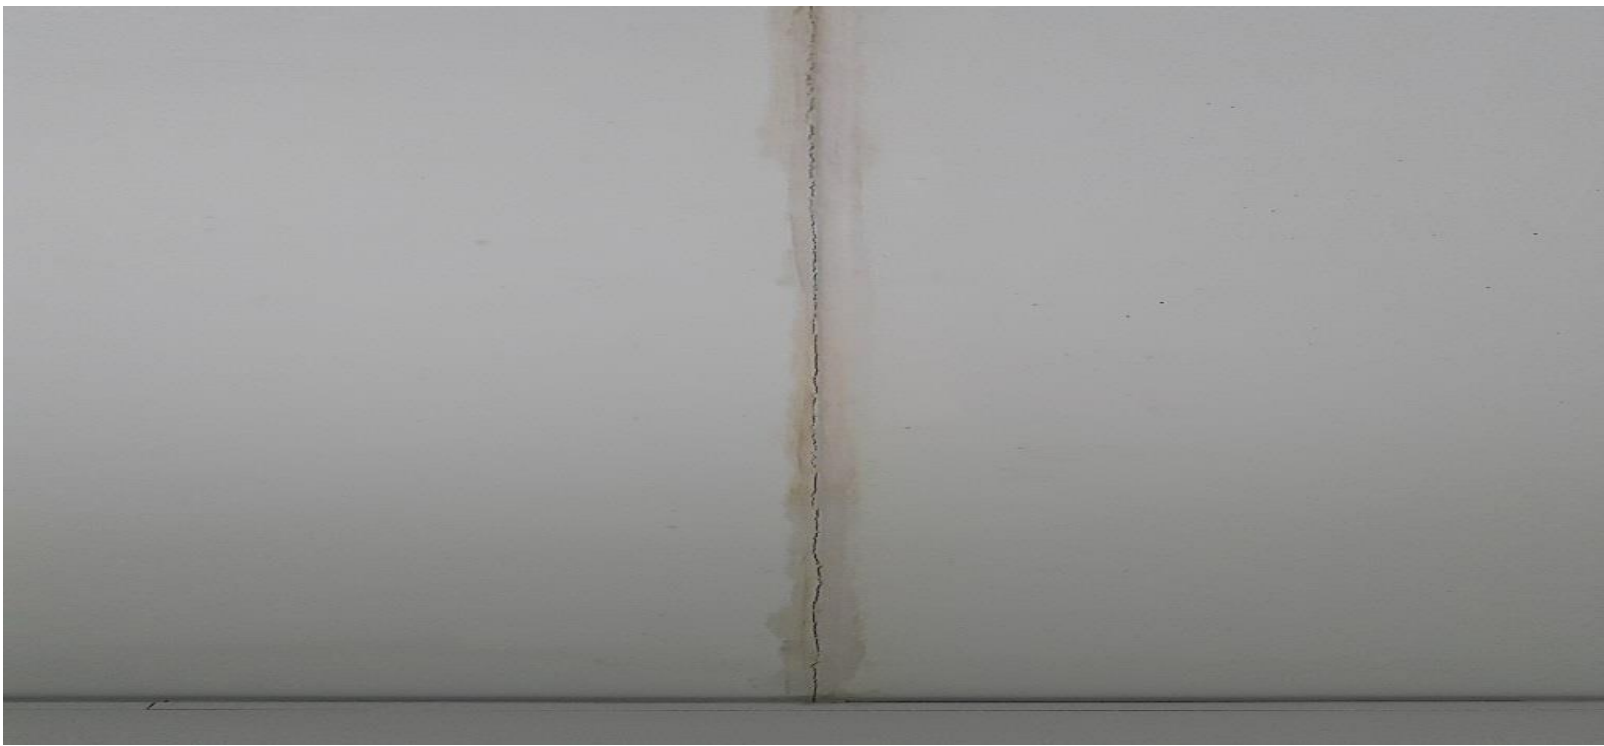
| 발견사항<br>및 요청사항 | 복도 벽면 크랙 | | | |

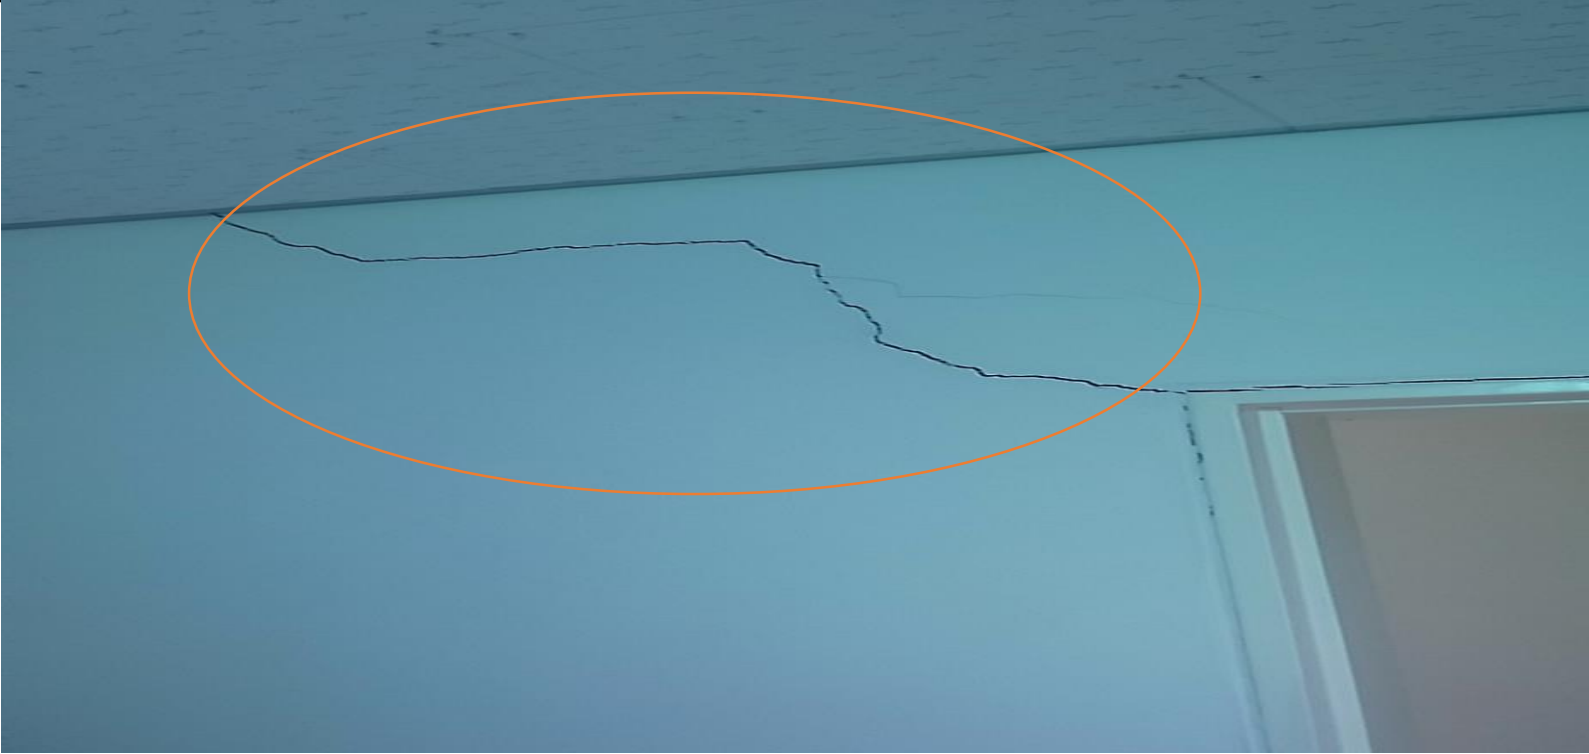
| 발견사항<br>및 요청사항 | 남자 탈의실 도어 상부 외 크랙 다수 | | | |

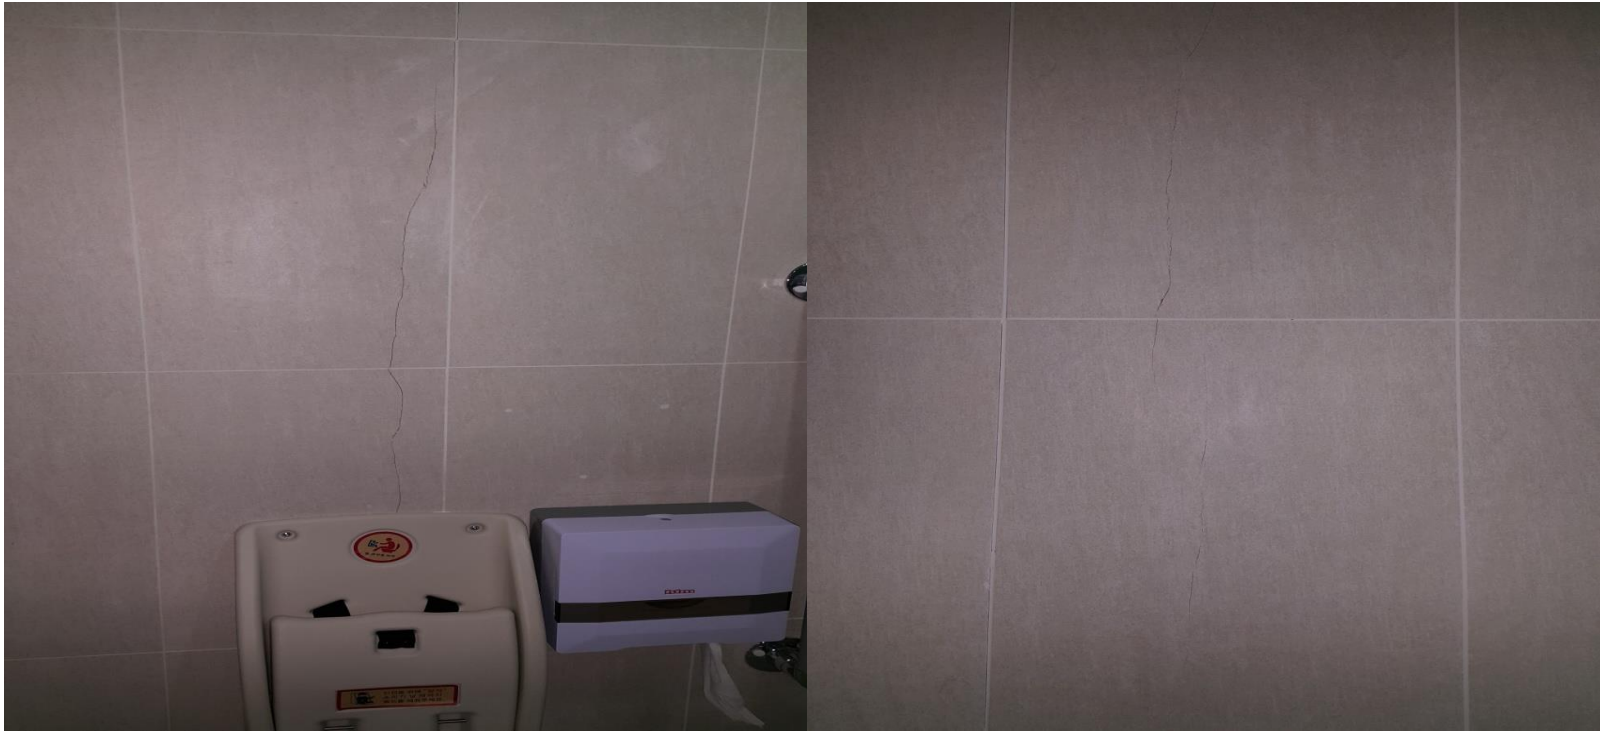
| 일자 | 지역 | 발견사항 ID | 위험구분 | Risk Level |
|---|---|---|---|---|
| 발견사항<br>및 요청사항 | 벽면 크랙 | | | |

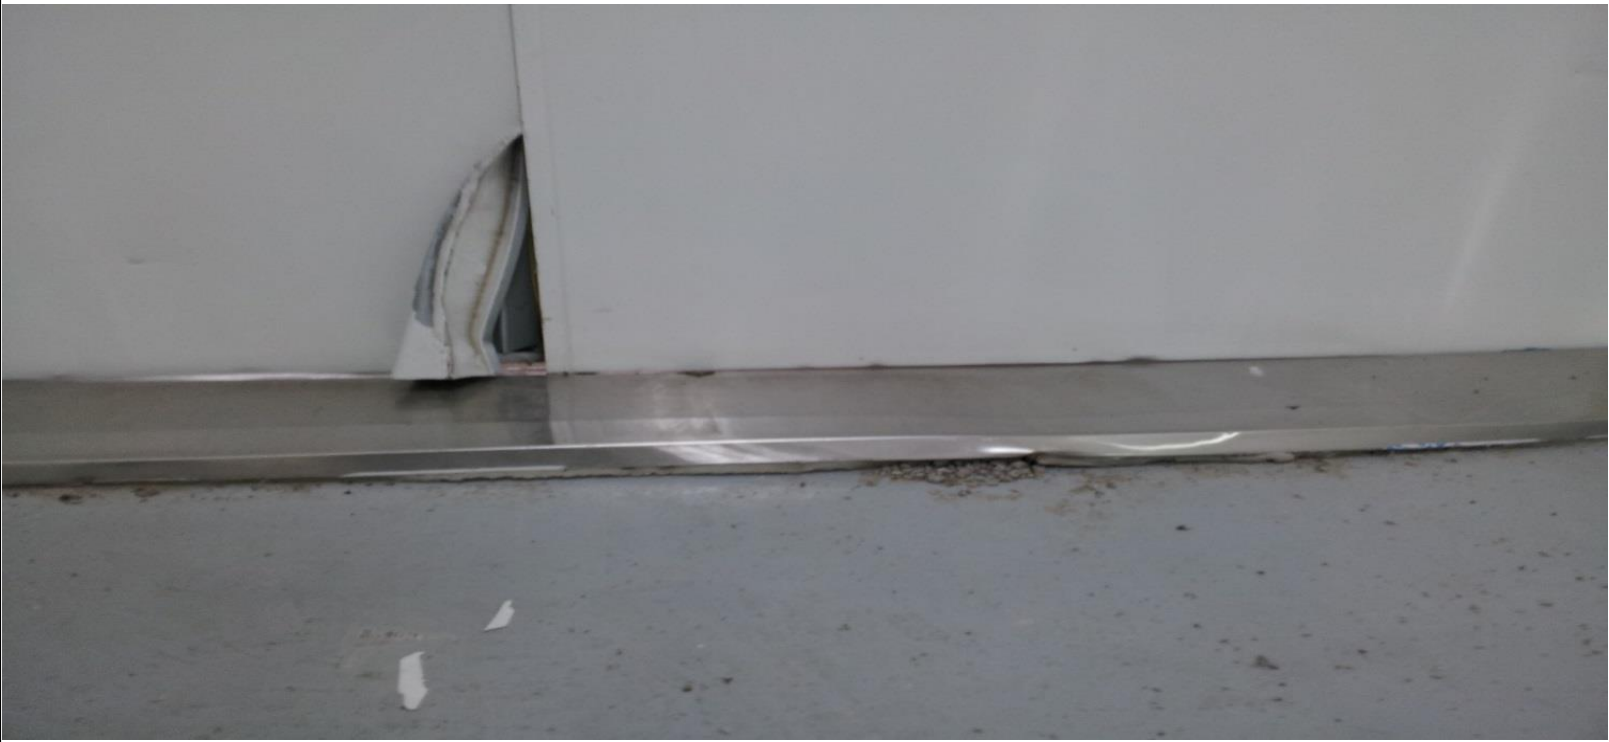
| 일자 | 지역 | 구분 | 위험구분 | Risk Level |
|---|---|---|---|---|
| 발견사항<br>및 요청사항 | 도어 문틀 손상 | | | |

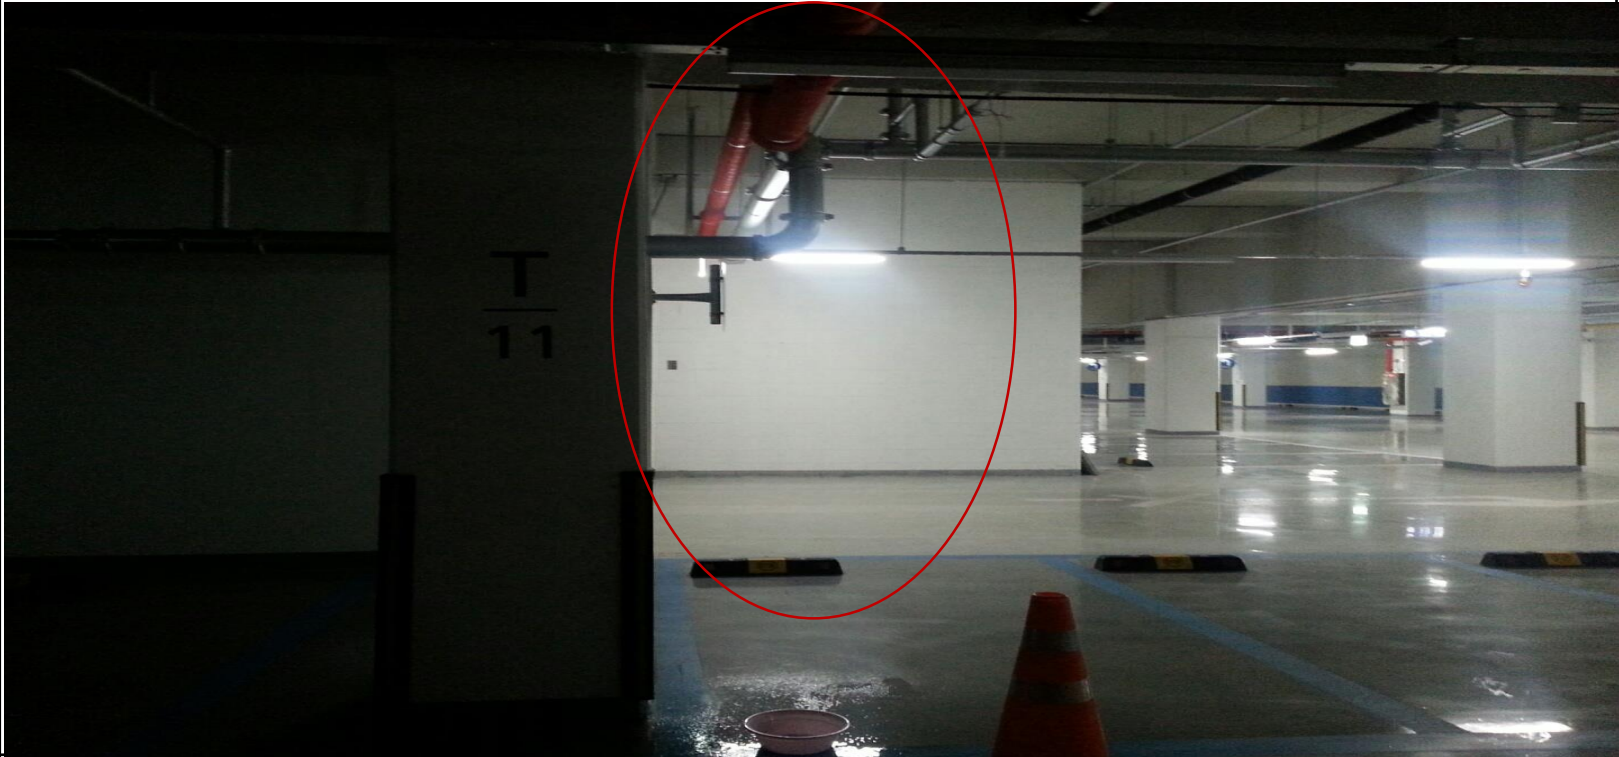
| 일자 | 지역 | 구분 | 위험구분 | Risk Level |
|---|---|---|---|---|
| 발견사항<br>및 요청사항 | T11 기둥 우측 상부 누수 | | | |

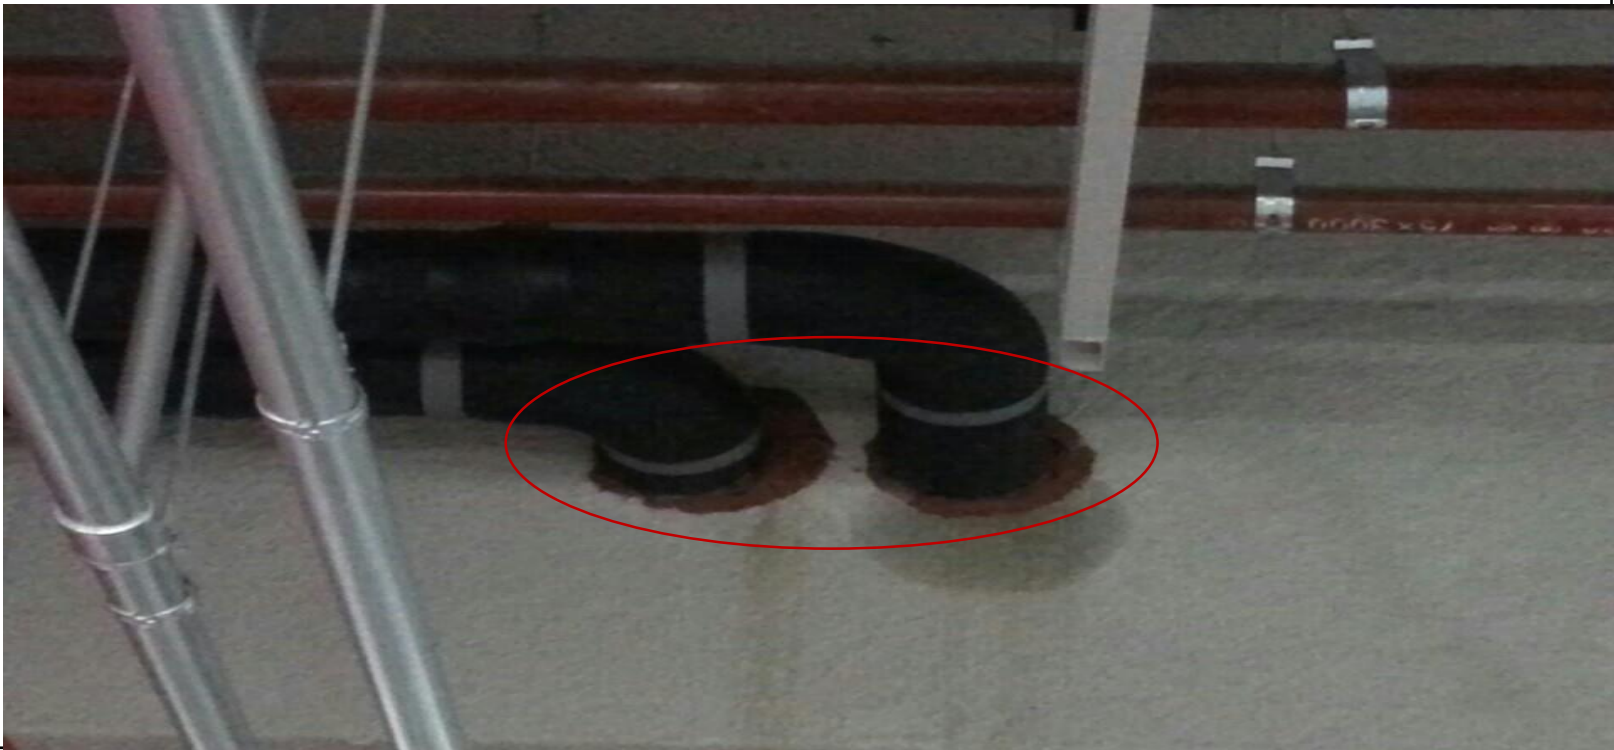
| 일자 | 지역 | 구분 | 위험구분 | Risk Level |
|---|---|---|---|---|
| 발견사항<br>및 요청사항 | B1F E/L7호기 우측 상부 배관부 누수 | | | |

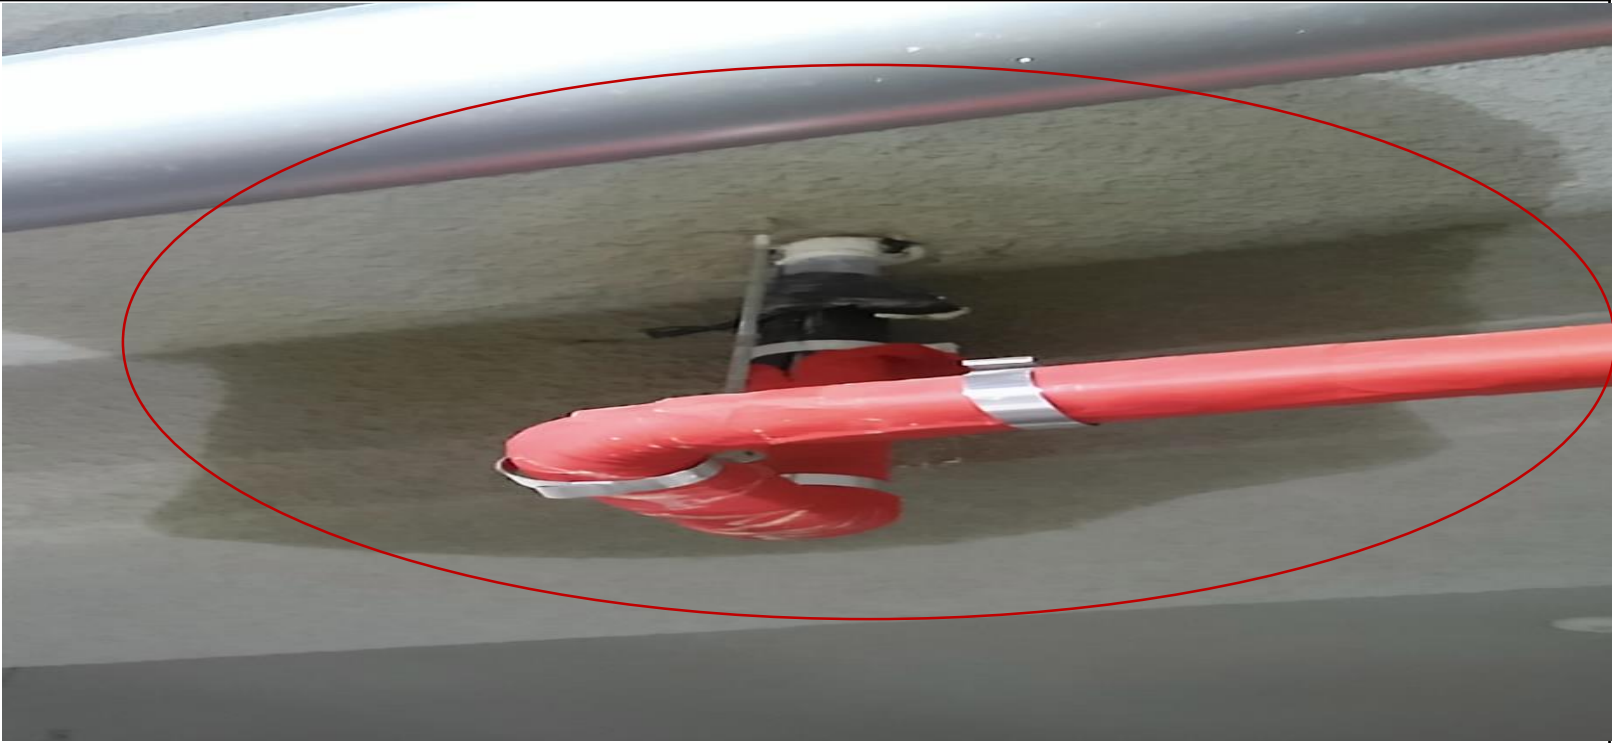
| 일자 | 지역 | 구분 | 위험구분 | Risk Level |
|---|---|---|---|---|
| 발견사항<br>및 요청사항 | B1F 주차장 T24 기둥 옆 상부 누수 | | | |

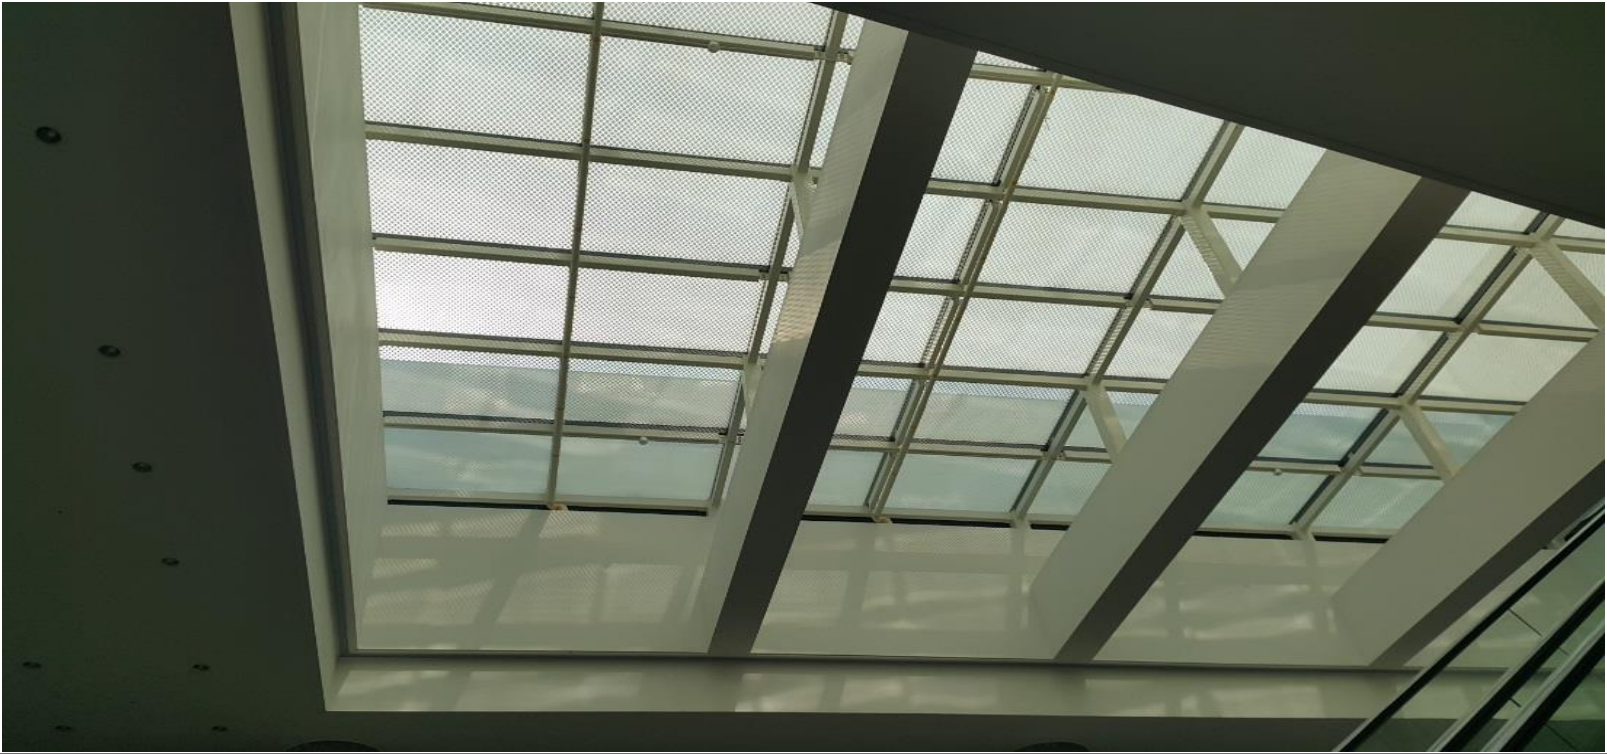
| 발견사항<br>및 요청사항 | 제연 창측 누수 | | | |

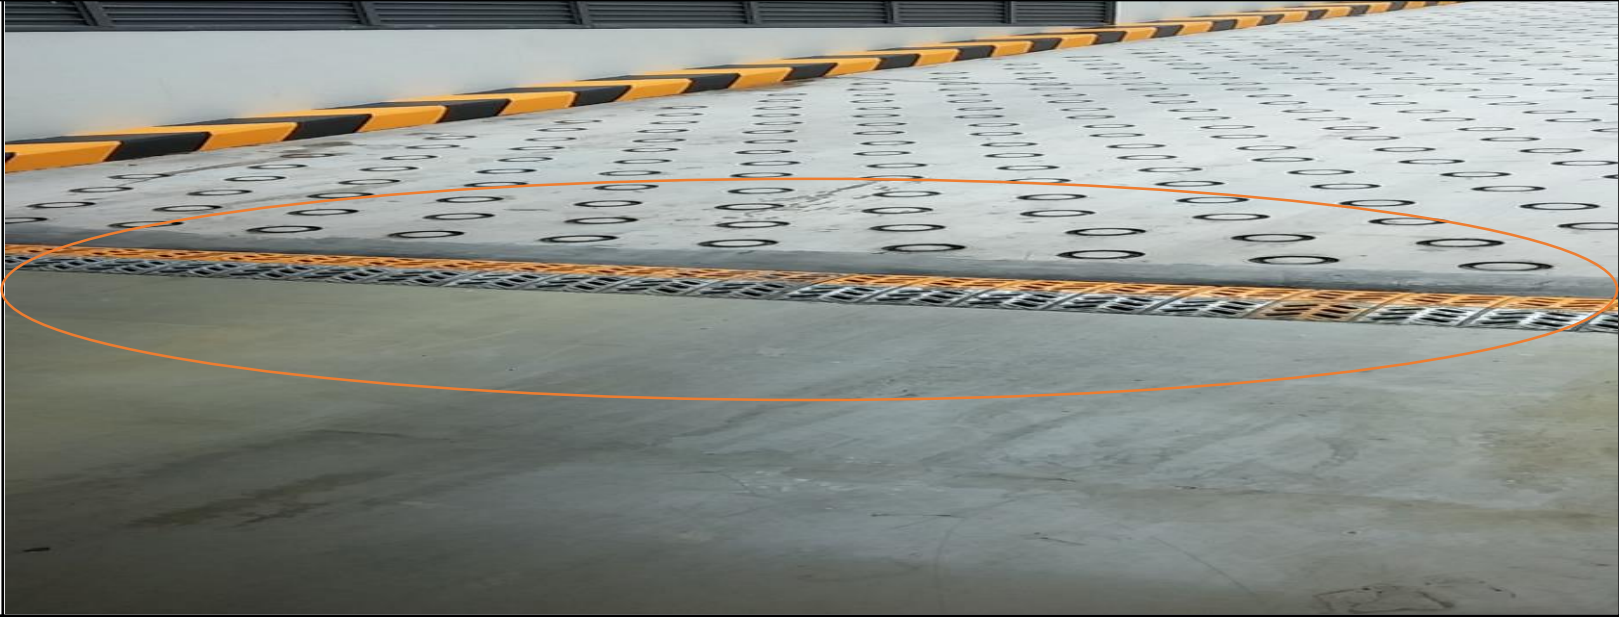
| 일자 | 지역 | 발견사항 ID | 위험구분 | Risk Level |
|---|---|---|---|---|
| 발견사항 | 무소음트렌치 차량 입차/출차시 소음발생 및 바닥 파손 | | | |

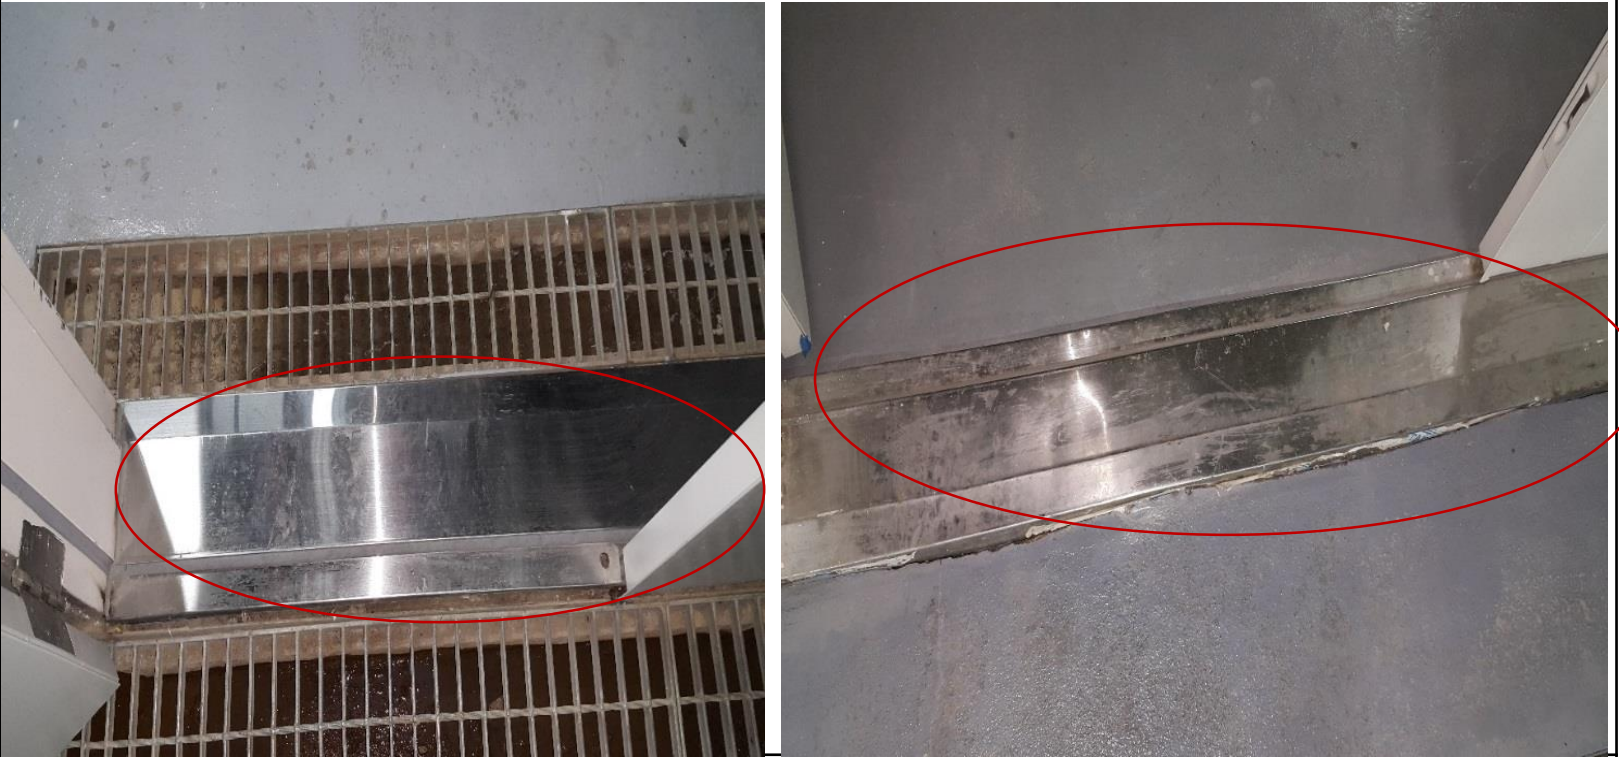
| 일자 | 지역 | 구분 | 위험구분 | Risk Level |
|---|---|---|---|---|
| 발견사항<br>및 요청사항 | 기계실 전체 도어 바닥 이상 | | | |

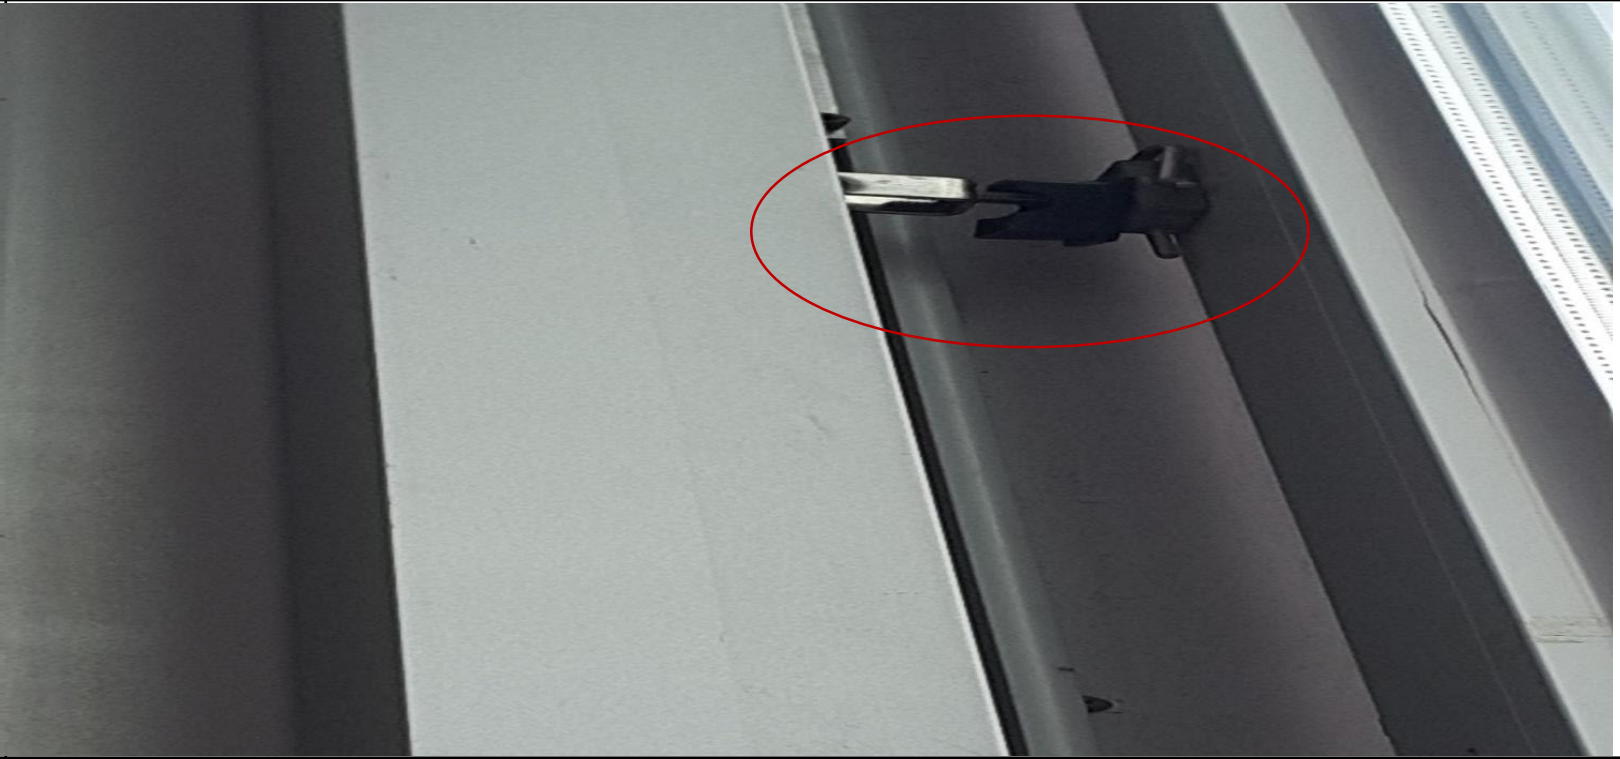
| 일자 | 지역 | 구분 | 위험구분 | Risk Level |
|---|---|---|---|---|
| 발견사항<br>및 요청사항 | 박물관 3층 전동창 이상 | | | |

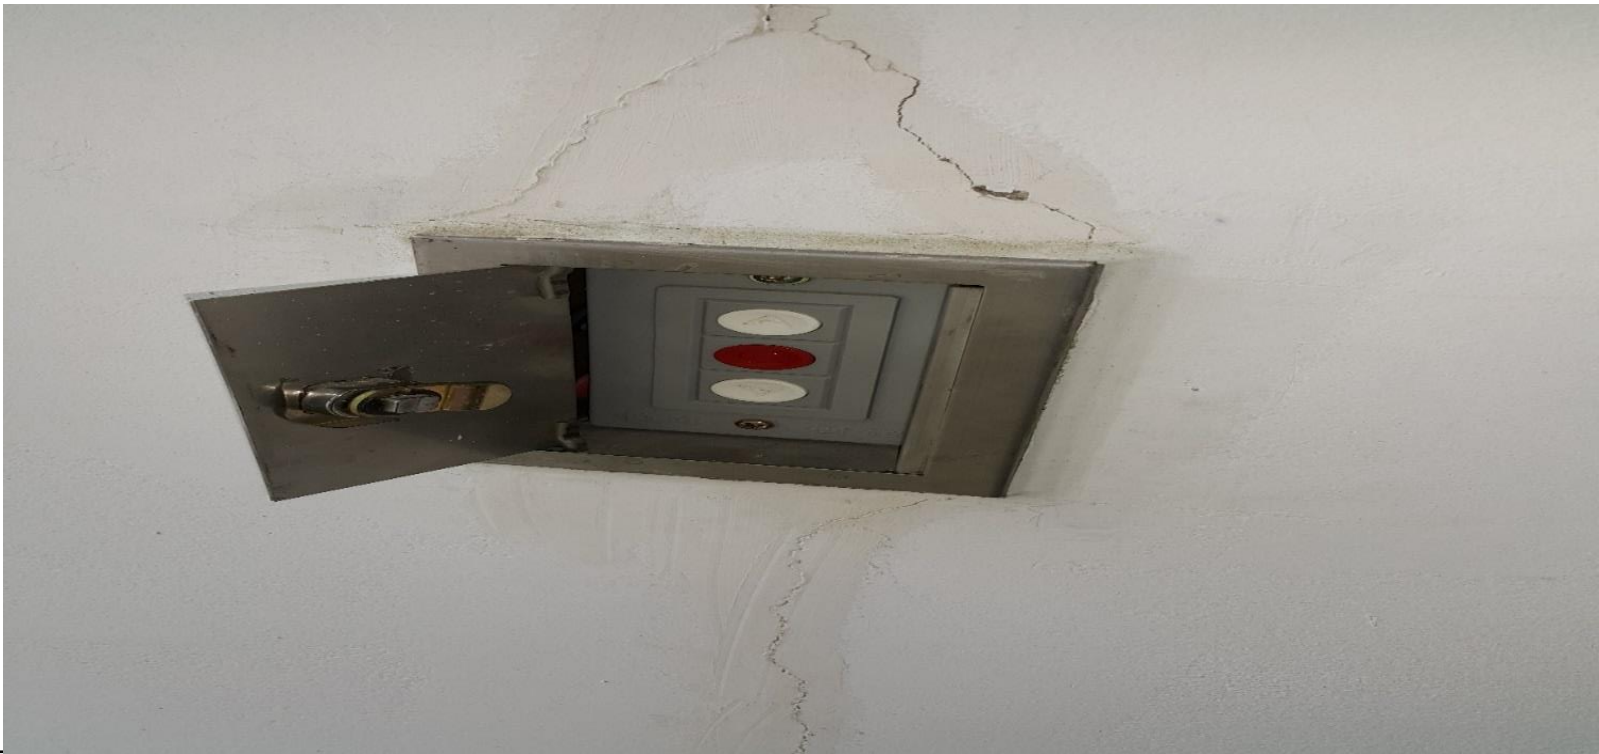
| 발견사항<br>및 요청사항 | 출차 버튼 오작동 | | | |

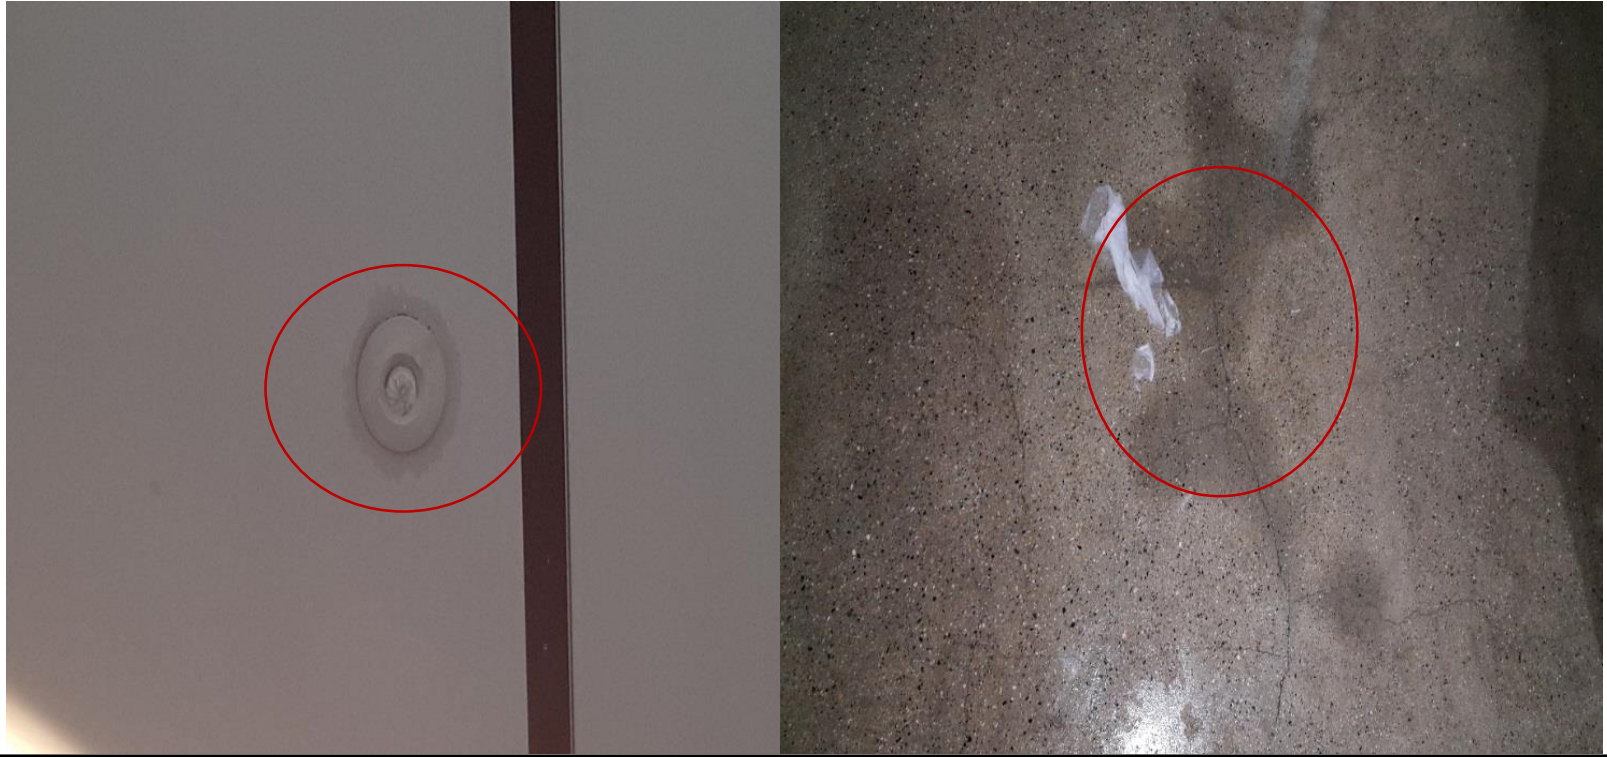
| 일자 | 지역 | 구분 | 위험구분 | Risk Level |
|---|---|---|---|---|
| 발견사항<br>및 요청사항 | 박물관 스프링 쿨러 누수 | | | |

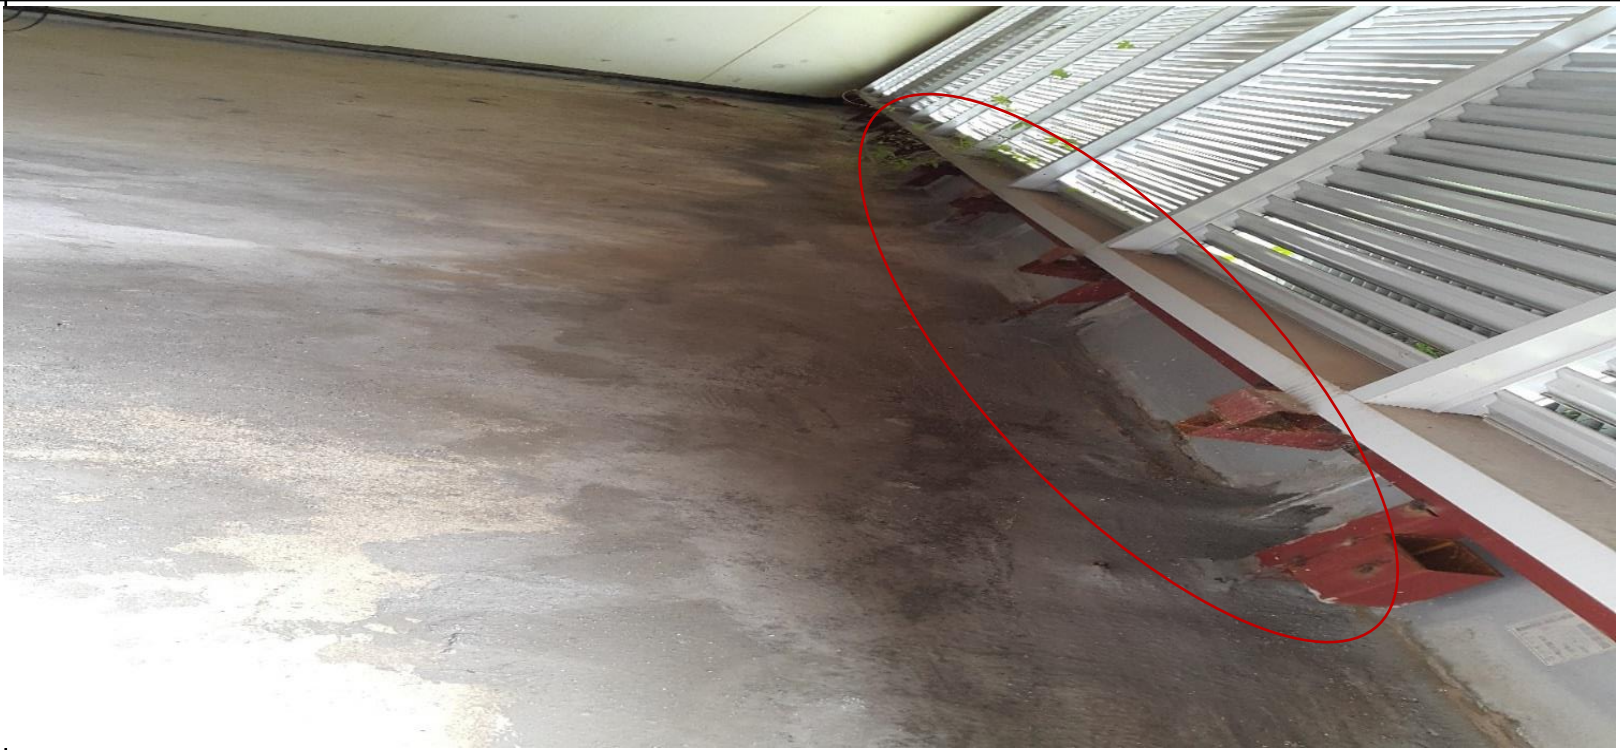
| 일자 | 지역 | 구분 | 위험구분 | Risk Level |
|---|---|---|---|---|
| 발견사항<br>및 요청사항 | 다목적홀 옥상 바닥 누수관련 | | | |

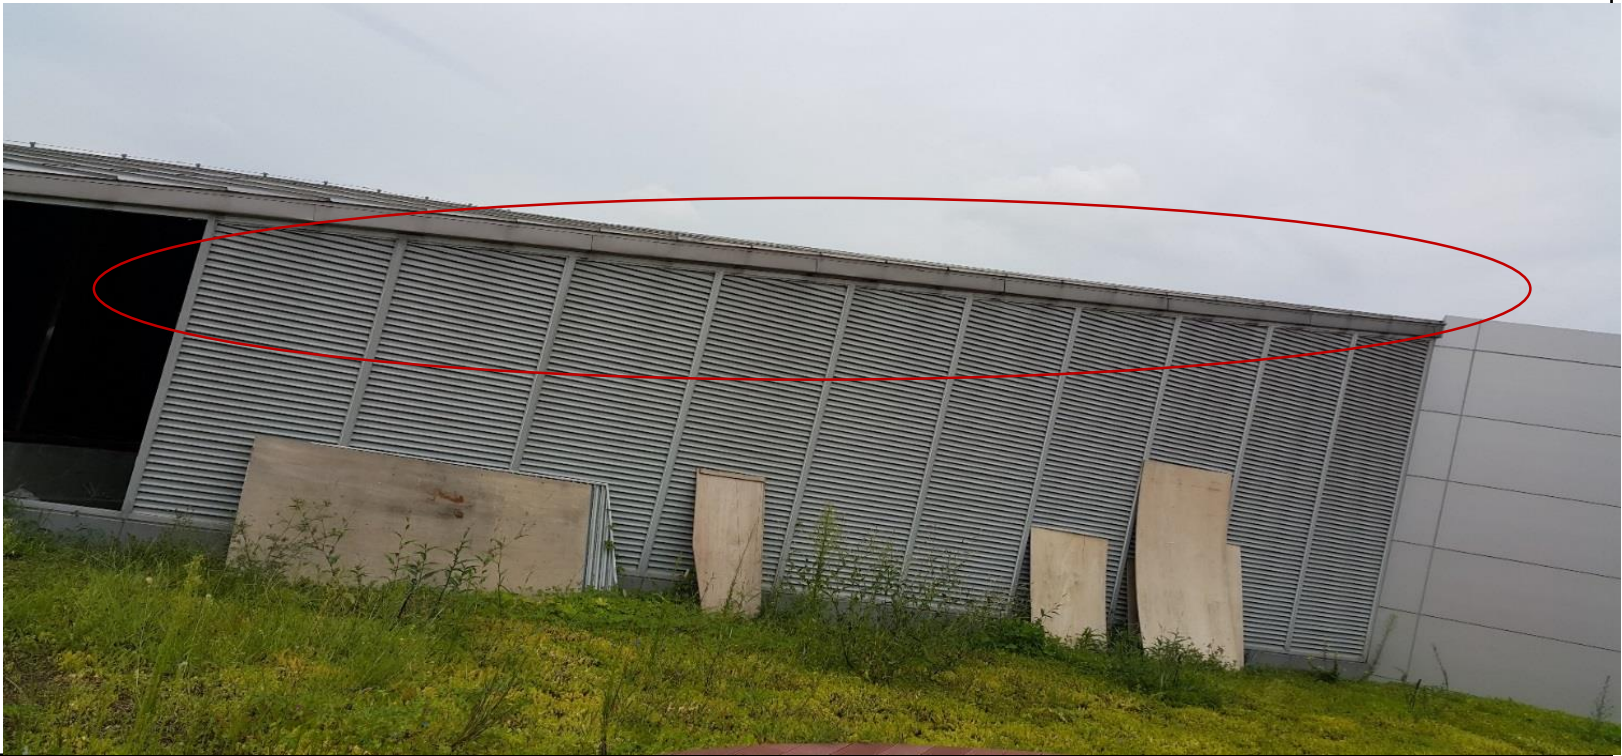
| 발견사항<br>및 요청사항 | 다목적홀 판넬 걸레받이 없음 | | | |

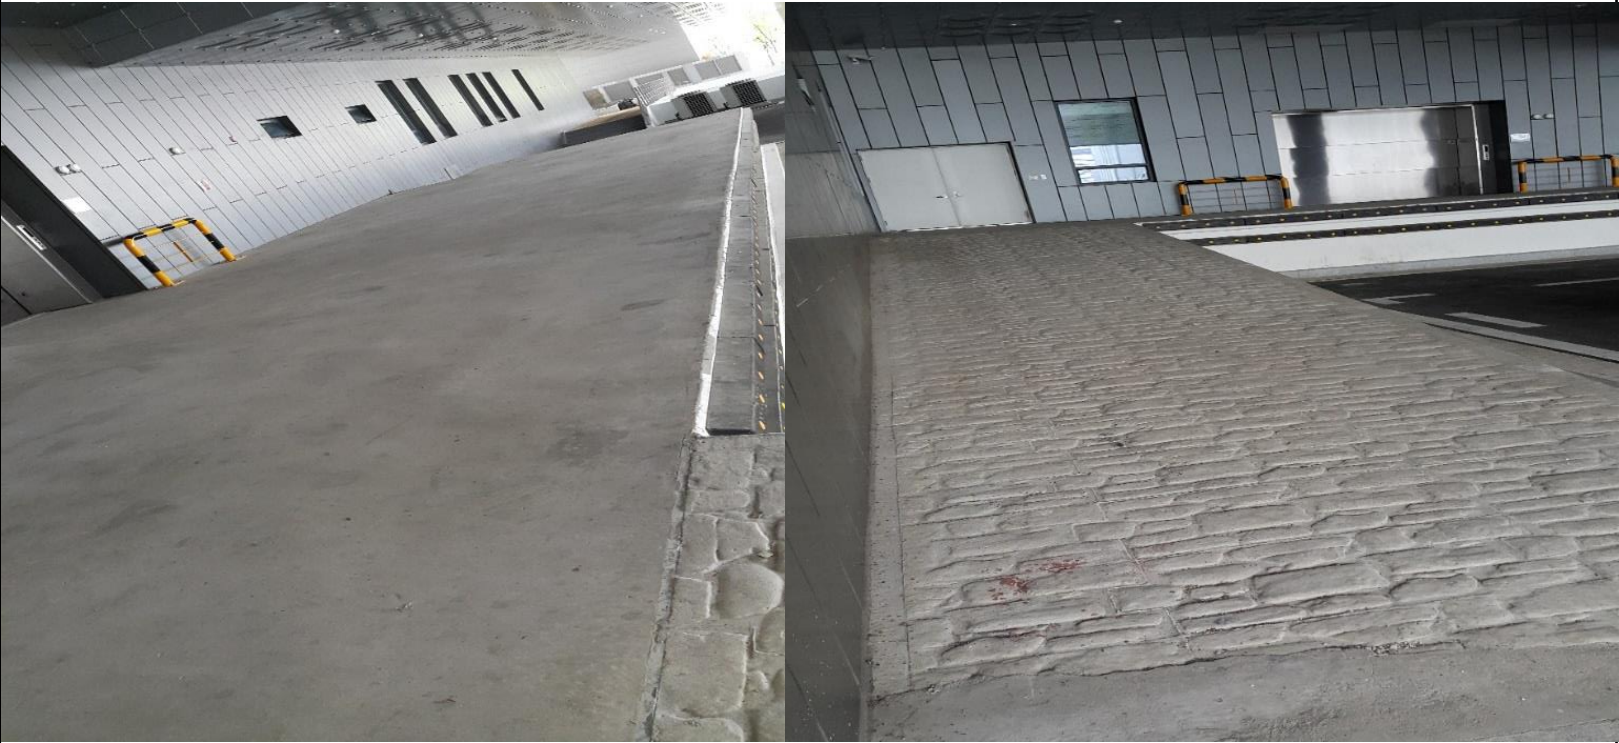
| 일자 | 지역 | 구분 | 위험구분 | Risk Level |
|---|---|---|---|---|
| 발견사항<br>및 요청사항 | 바닥 전체 도장 및 에폭시 작업 | | | |

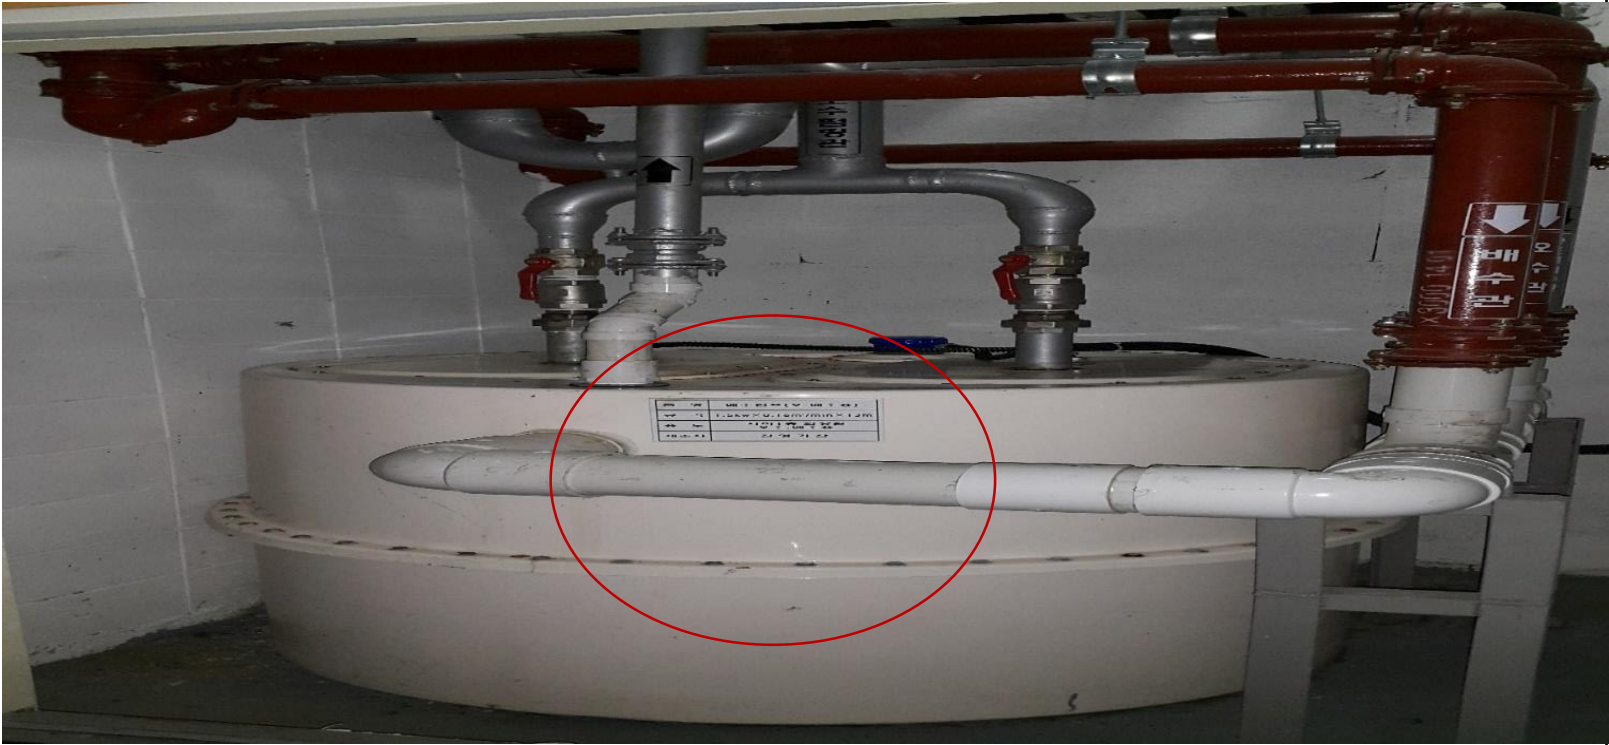
| 일자 | 지역 | 구분 | 위험구분 | Risk Level |
|---|---|---|---|---|
| 발견사항<br>및 요청사항 | 줄라 펌프 고정 미흡 | | | |

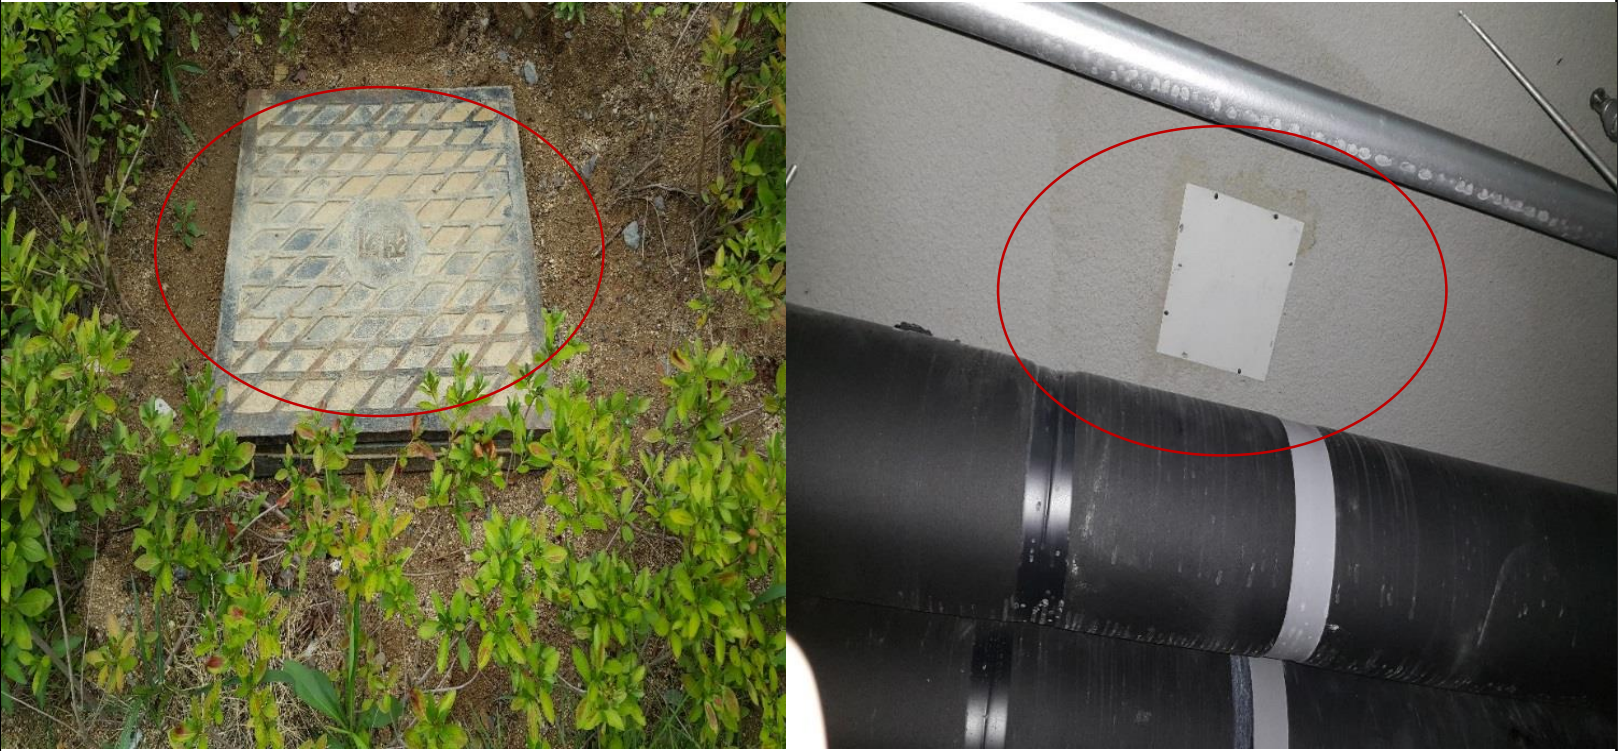
| 일자 | 지역 | 구분 | 위험구분 | Risk Level |
|---|---|---|---|---|
| 발견사항<br>및 요청사항 | 폭우로 인한 누수관련 거프집 작업 요망 | | | |

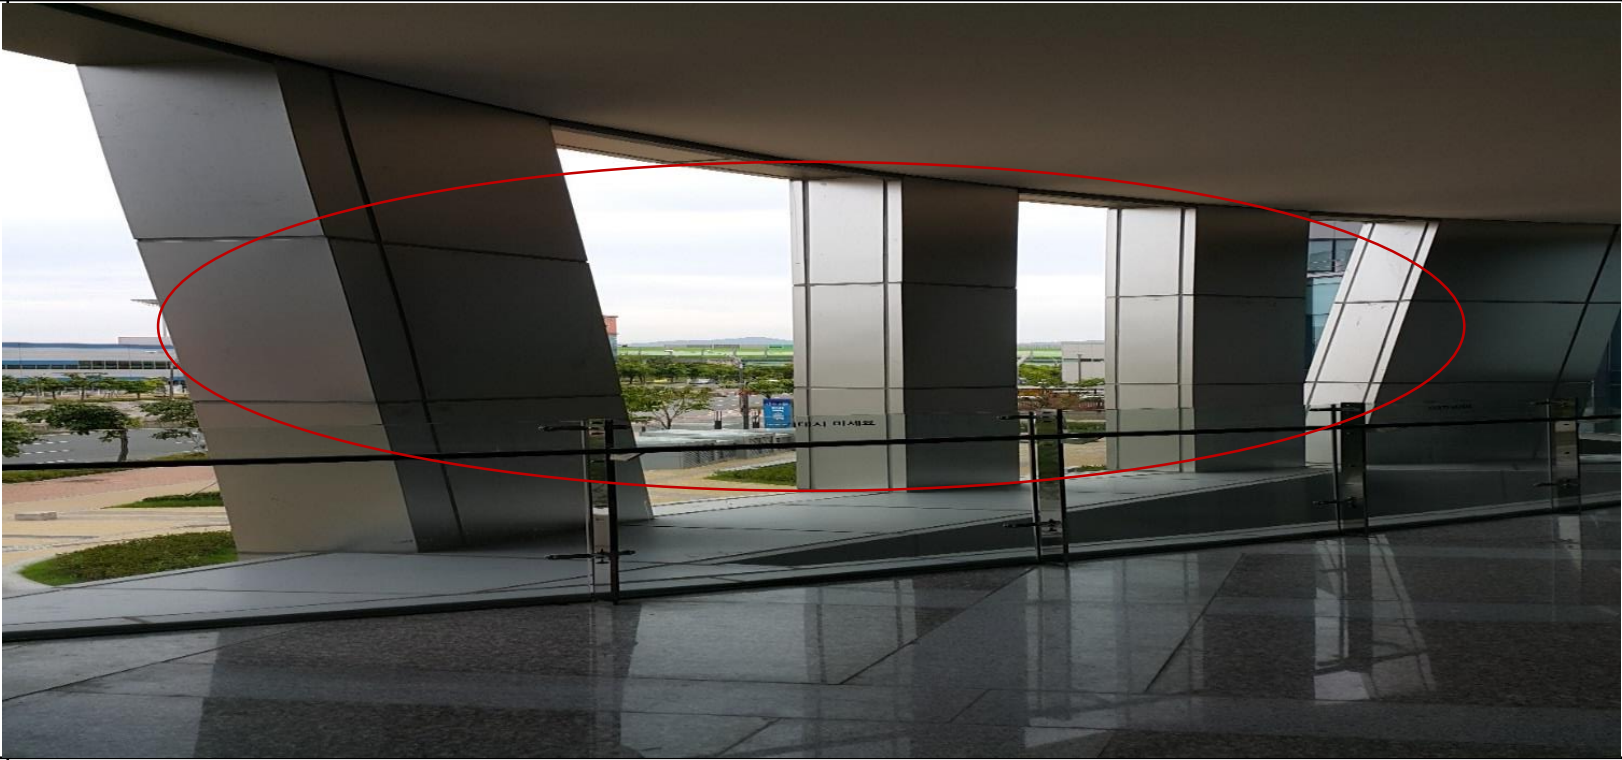
| 일자 | 지역 | 구분 | 위험구분 | Risk Level |
|---|---|---|---|---|
| 발견사항<br>및 요청사항 | 폭우시 빗물이 실내로 유입 (미끄럼 방지차원으로 통유리 설치 요망) | | | |
