**제 목 대구텍스타일컴플렉스 하자보수 요청**

## 지하주차장 우천시 피해 대책 요청

대구텍스타일복합플렉스

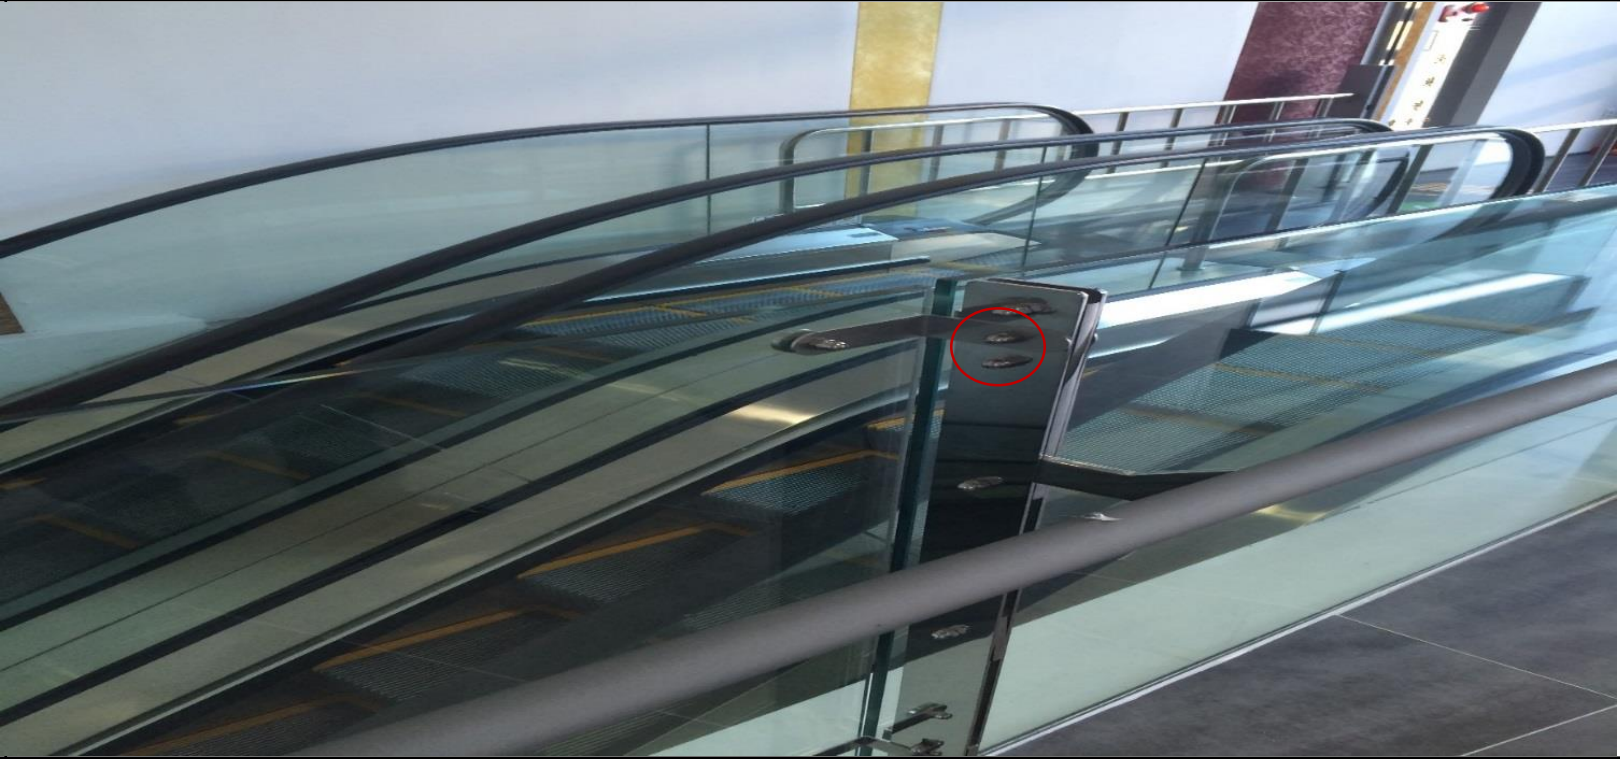
| 일자 | 지역 | 구분 | 위험구분 | Risk Level |
|---|---|---|---|---|
| 발견사항<br>및 요청사항 | E/S 근처 난간 볼트 체결 불량 | | | |

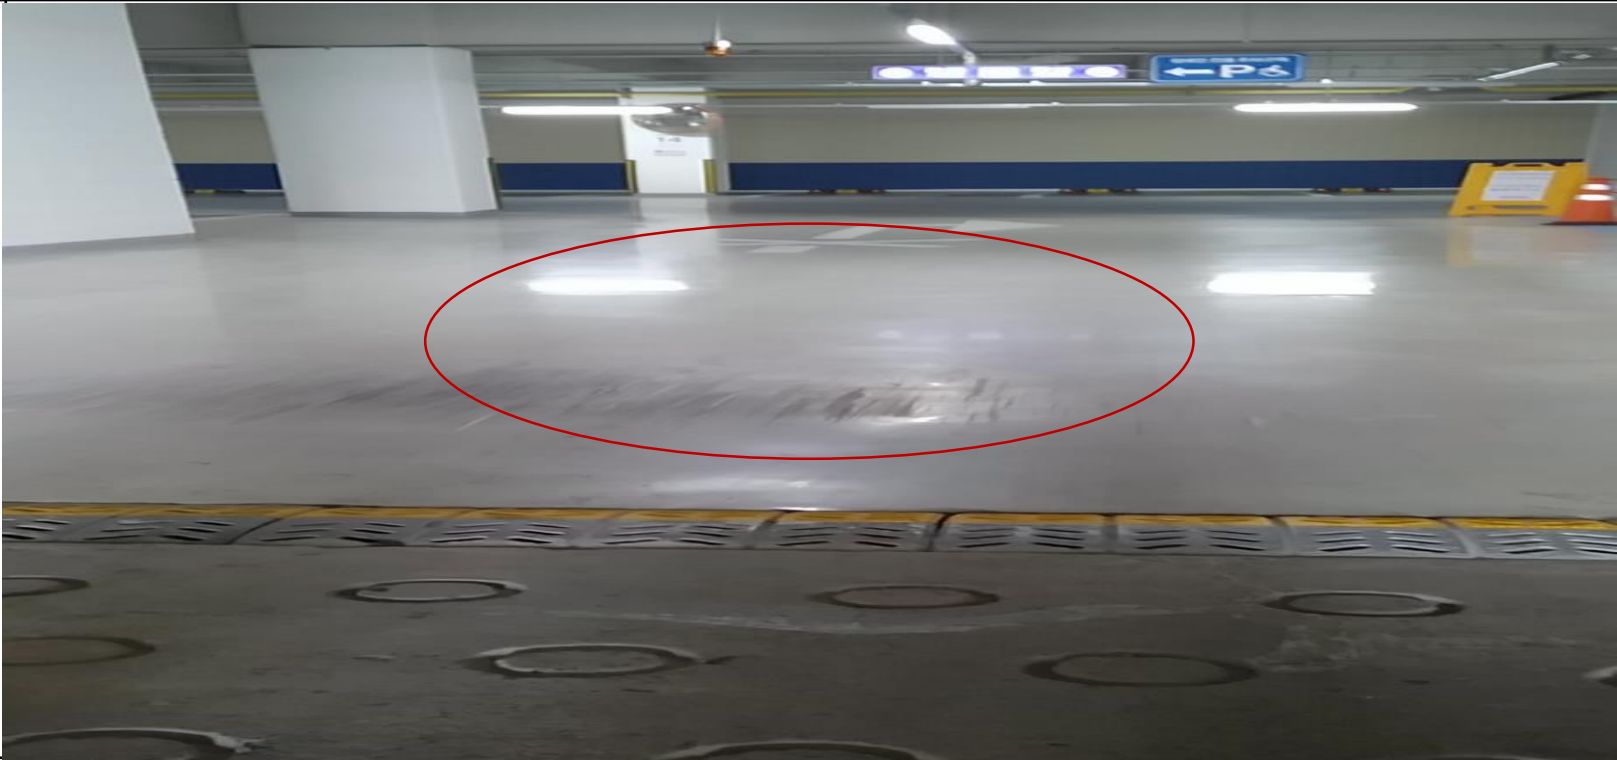
| 일자 | 지역 | 구분 | 위험구분 | Risk Level |
|---|---|---|---|---|
| 발견사항<br>및 요청사항 | 우천시 차량 미끄럼 현상 (미끄럼 방지 위한 바닥 논슬립 시공 요망) | | | |

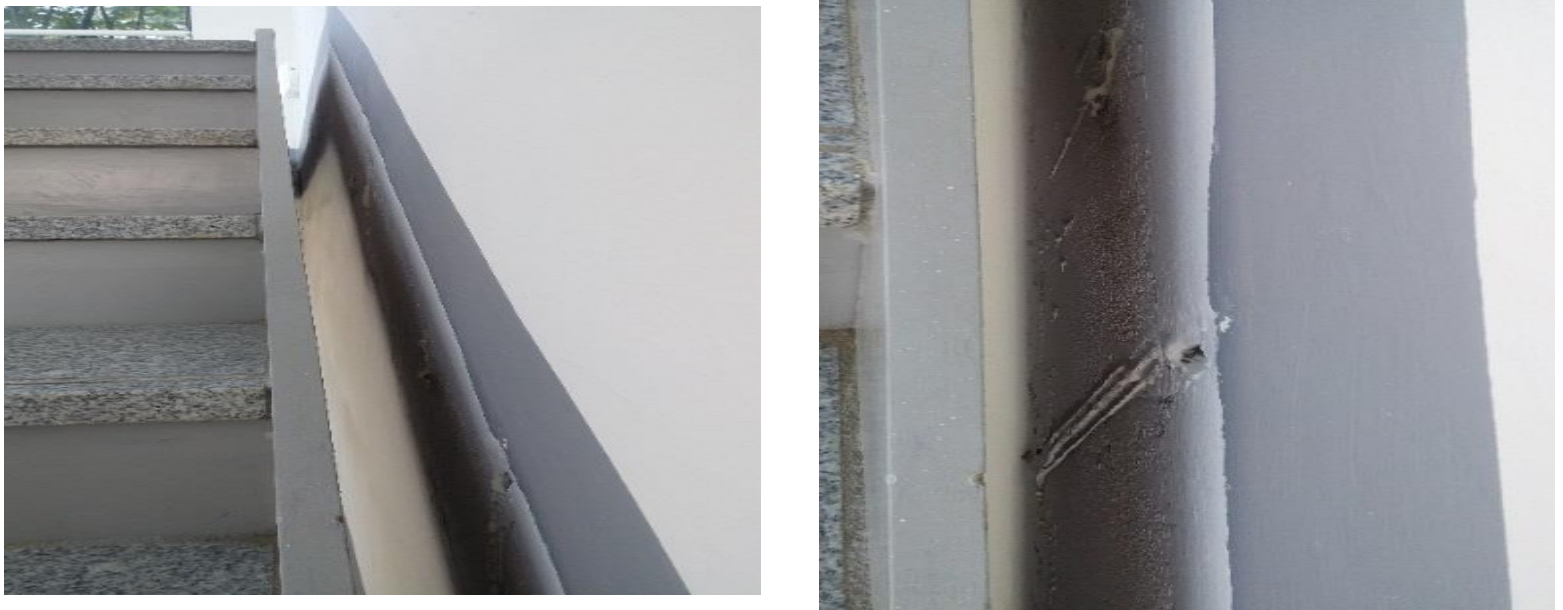
| 일자 | 지역 | 발견사항 ID | 위험구분 | Risk Level |
|---|---|---|---|---|
| 발견사항 | 1층에서 3층 올라가는 계단과 벽 사이 빈틈 및 마감 | | | |

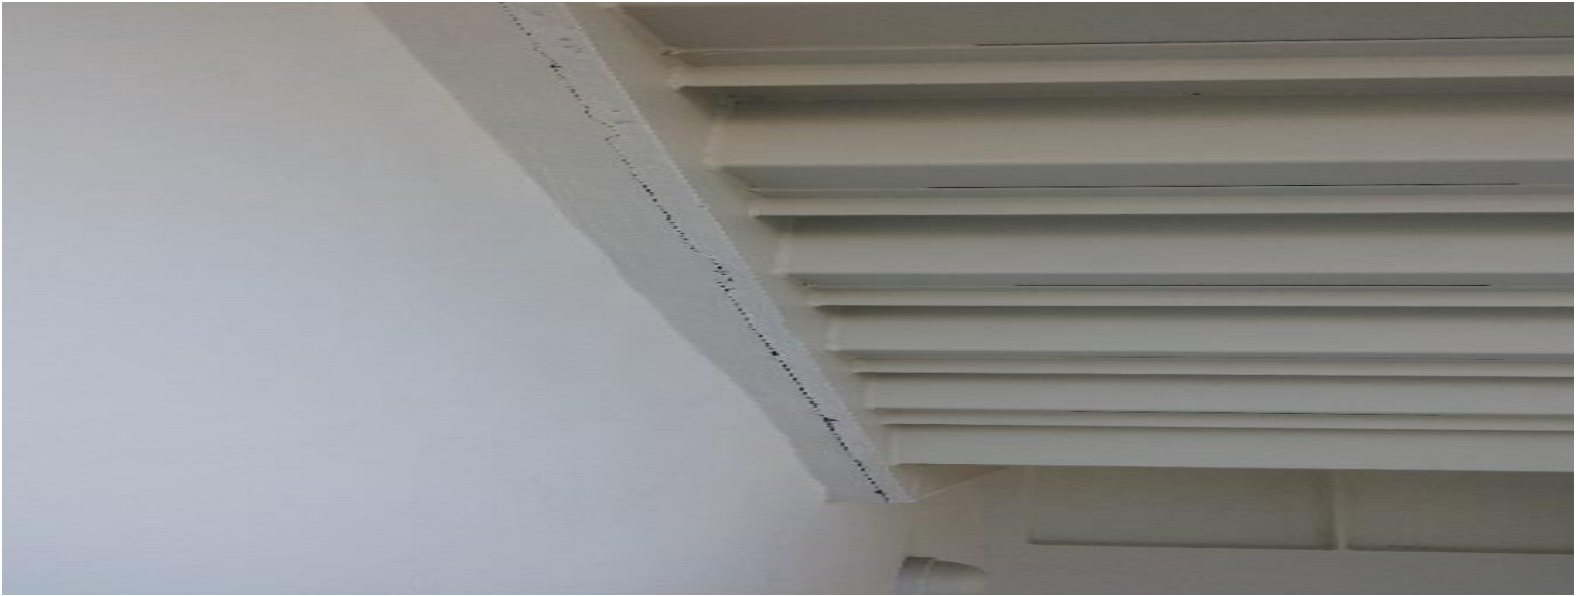
| 일자 | 지역 | 발견사항 ID | 위험구분 | Risk Level |
|---|---|---|---|---|
| 발견사항 | 계단과 벽 사이 크랙 | | | |

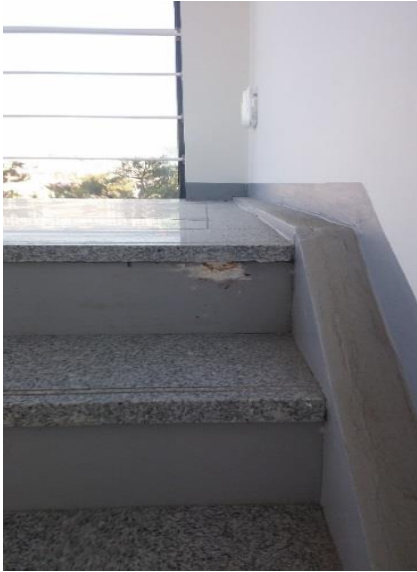
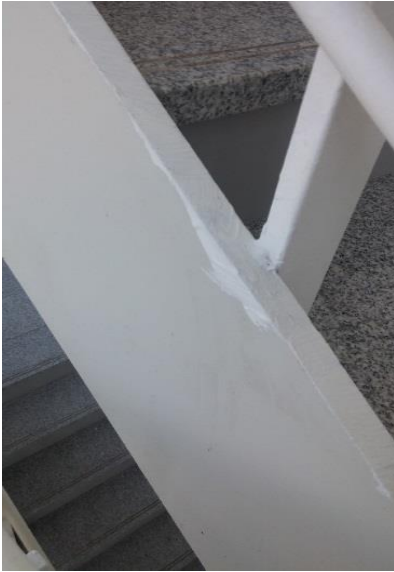
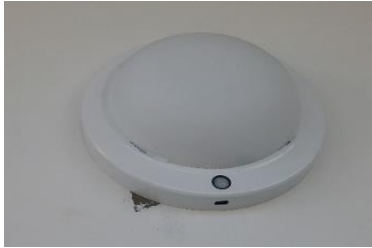
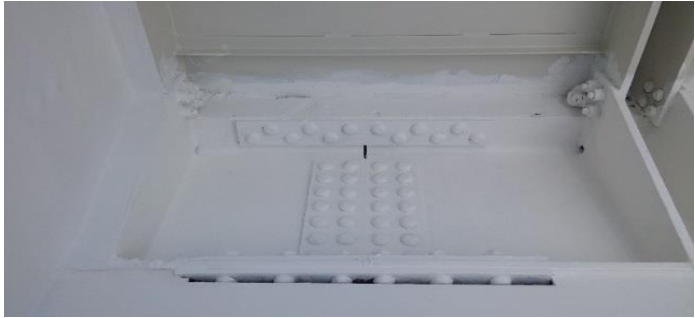
| 일자 | 지역 | 발견사항 ID | 위험구분 | Risk Level |
|---|---|---|---|---|
| 발견사항 | 계단 및 난간, 벽 등 도장 불량 및 찌그러짐 | | | |

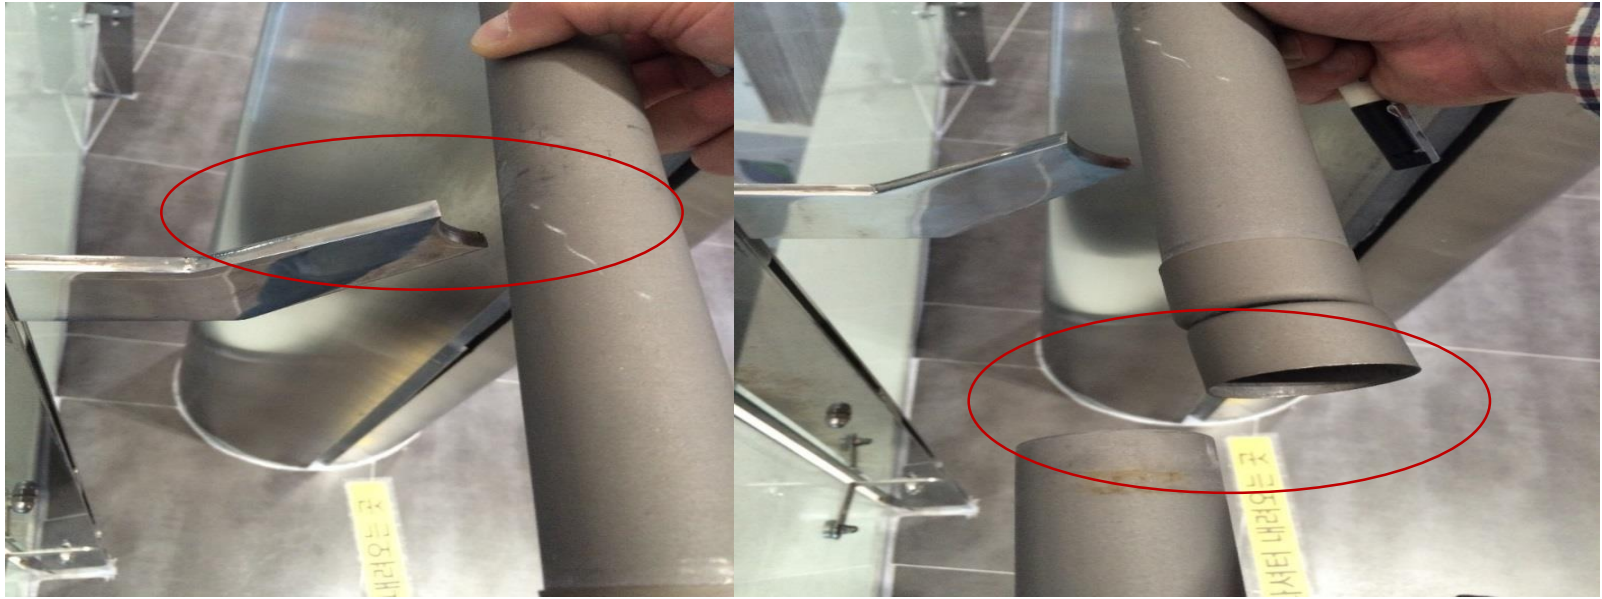
| 일자 | 지역 | 발견사항 ID | 위험구분 | Risk Level |
|---|---|---|---|---|
| 발견사항 | 섬유정보실 옆 휴비스앞 난간 | | | |

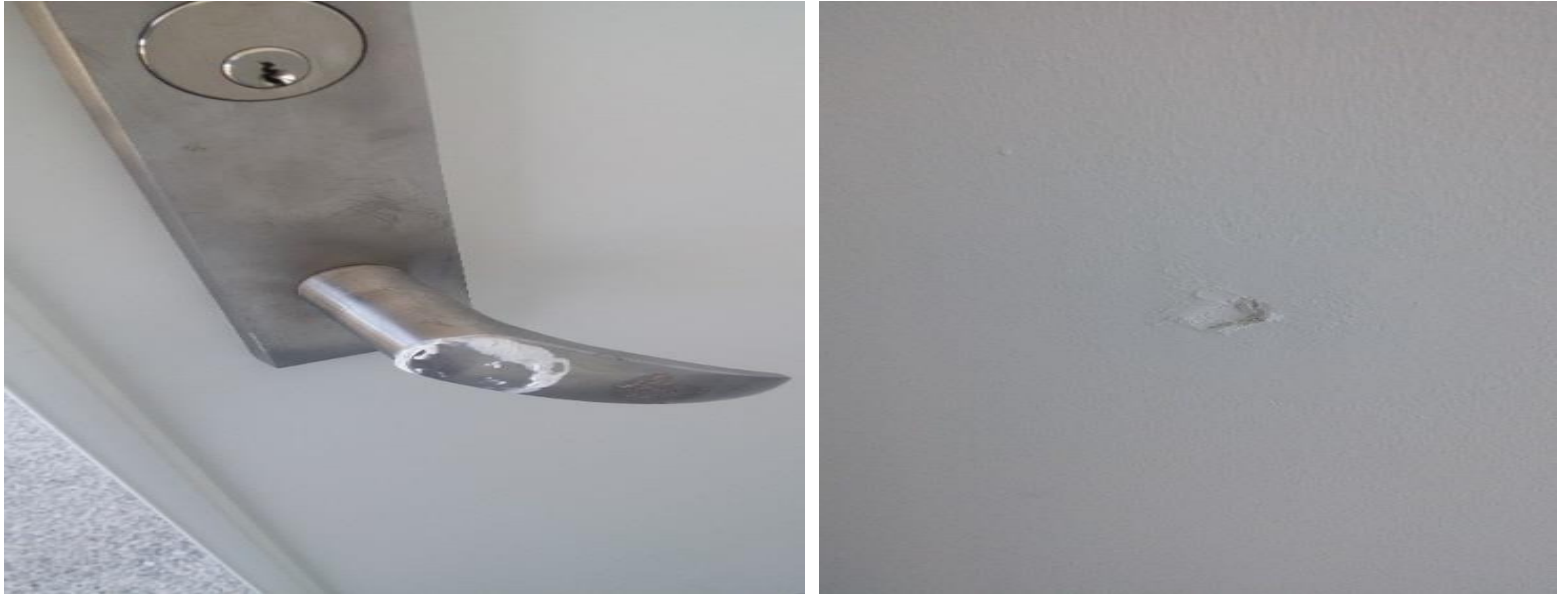
| 일자 | 지역 | 발견사항 ID | 위험구분 | Risk Level |
|---|---|---|---|---|
| 발견사항 | 공사 중 문 손잡이에 의해서 찍힌 자국 | | | |

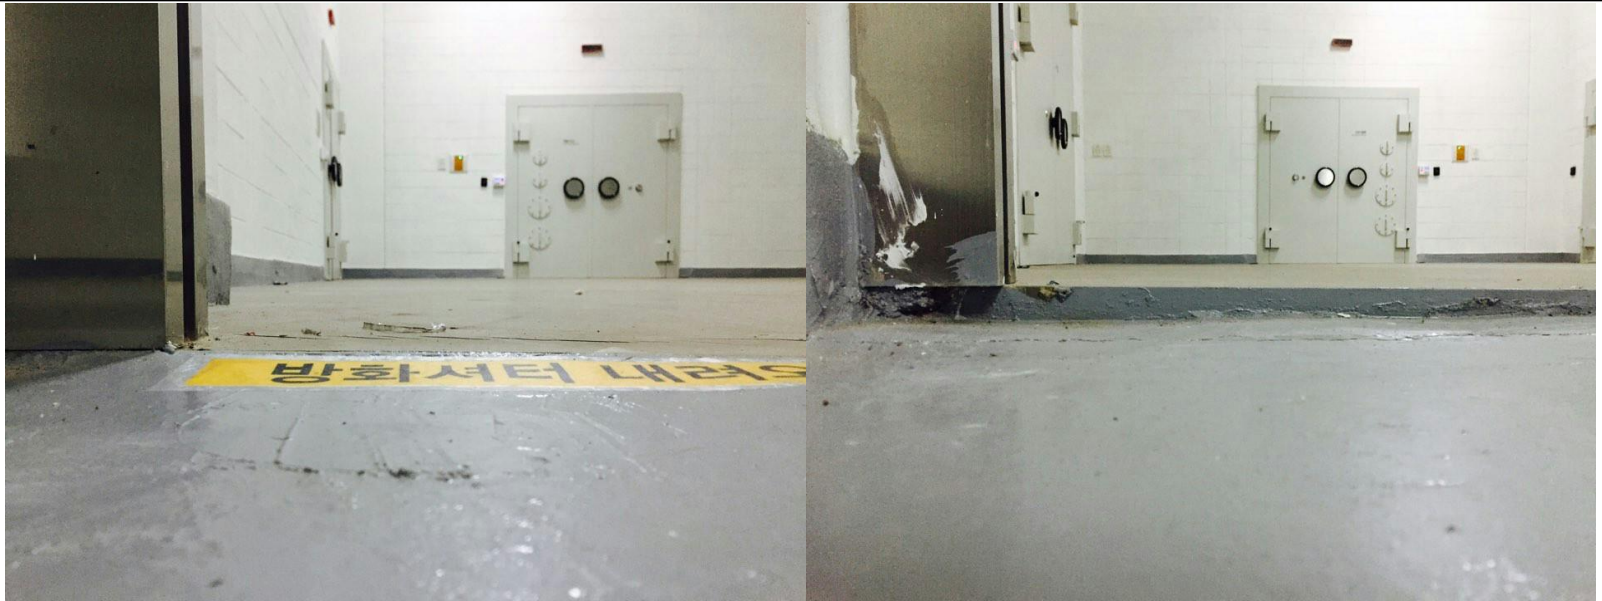
| 일자 | 지역 | 발견사항 ID | 위험구분 | Risk Level |
|---|---|---|---|---|
| 발견사항 | 수장고 전실과 복도 높낮이 차이남 | | | |

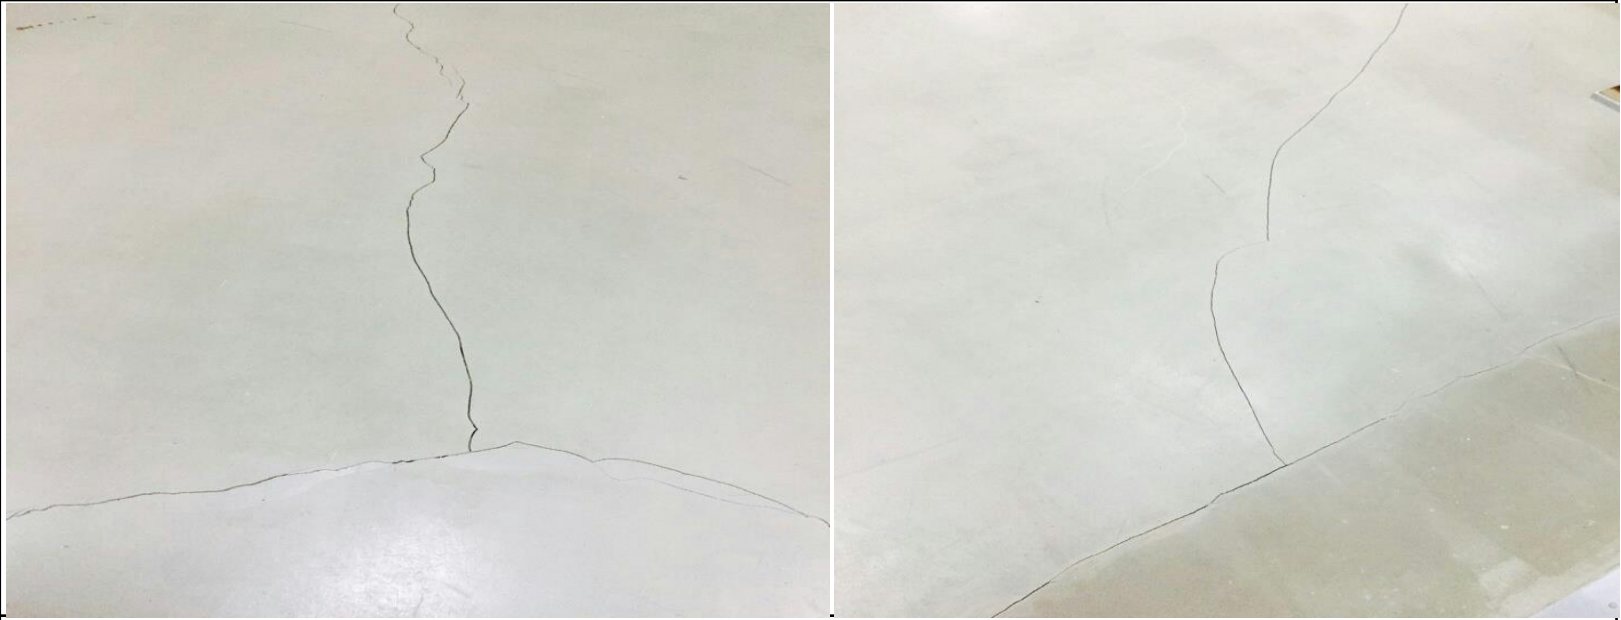
| 일자 | 지역 | 발견사항 ID | 위험구분 | Risk Level |
|---|---|---|---|---|
| 발견사항 | 기둥을 중심으로 바닥 크랙 | | | |

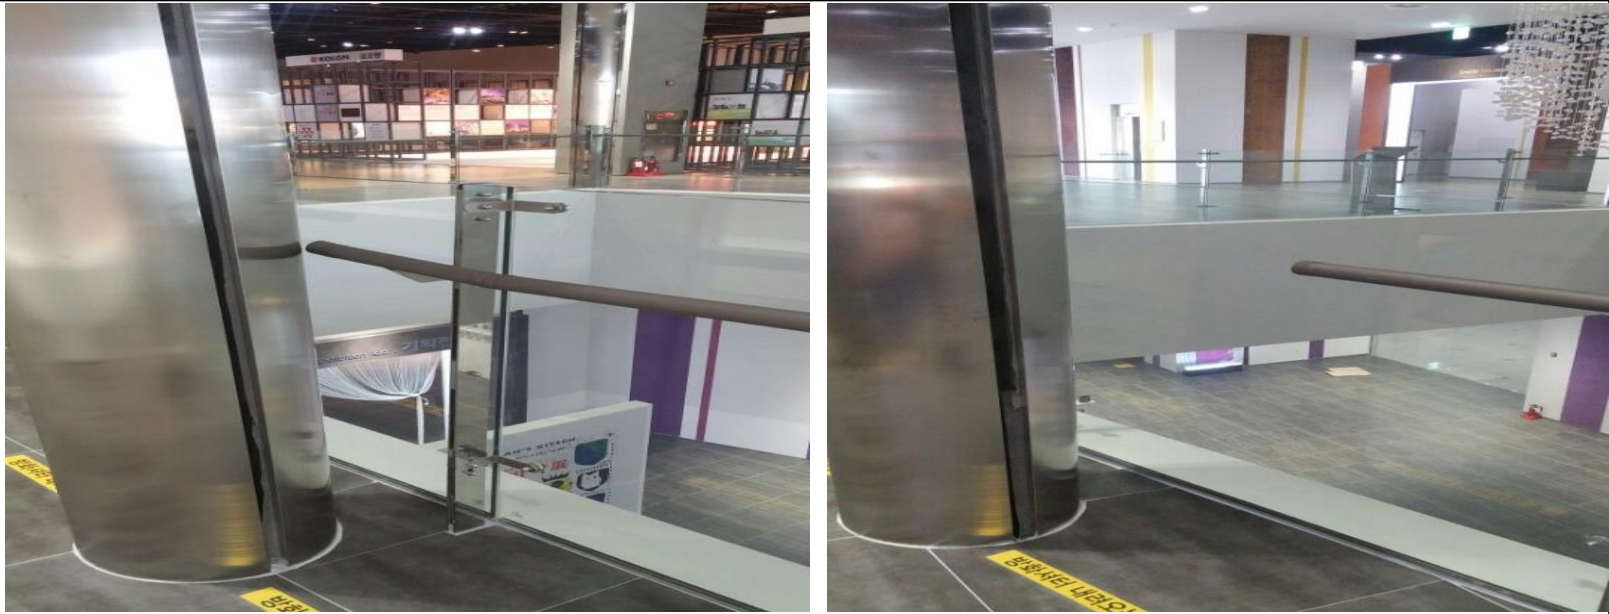
| 일자 | 지역 | 발견사항 ID | 위험구분 | Risk Level |
|---|---|---|---|---|
| 발견사항 | 난간봉 끝 마감 불량 및 기둥과 손잡이가 연결되지 않음, 고정 불량 | | | |

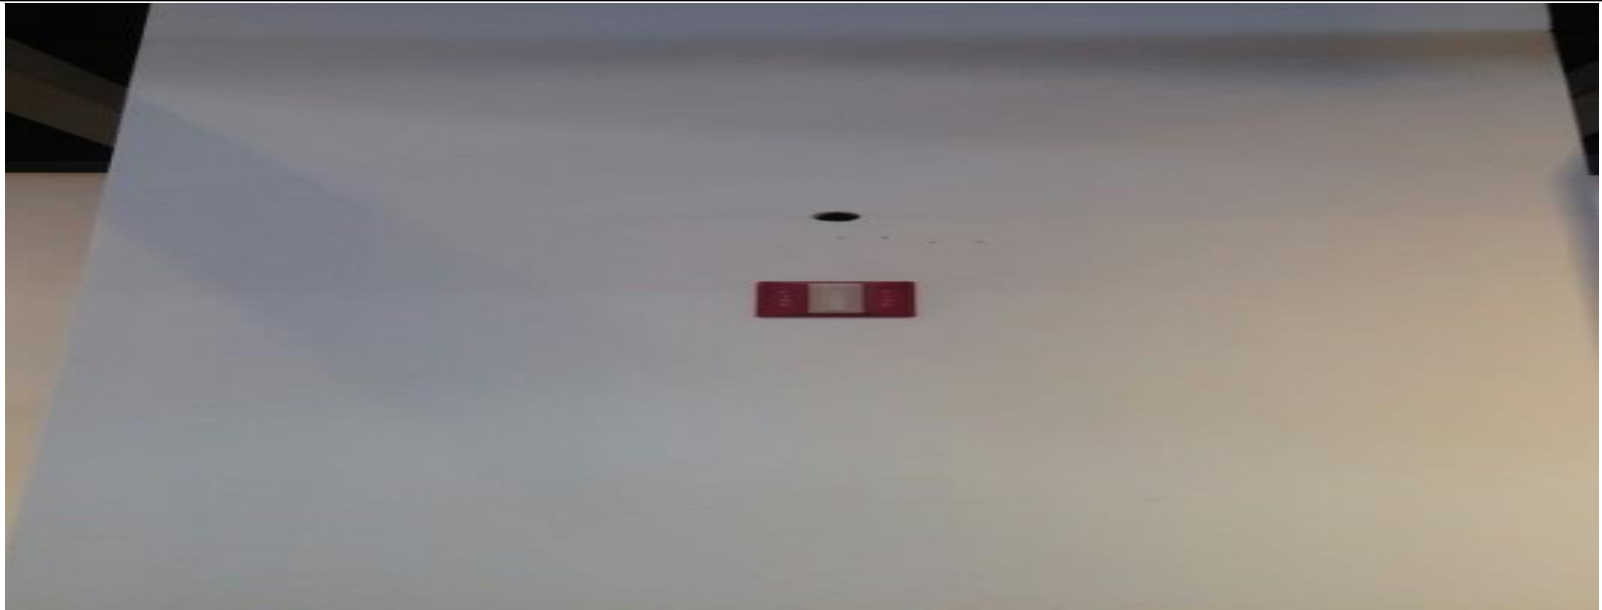
| 일자 | 지역 | 발견사항 ID | 위험구분 | Risk Level |
|---|---|---|---|---|
| 발견사항 | 소방경보기 위 구멍 | | | |

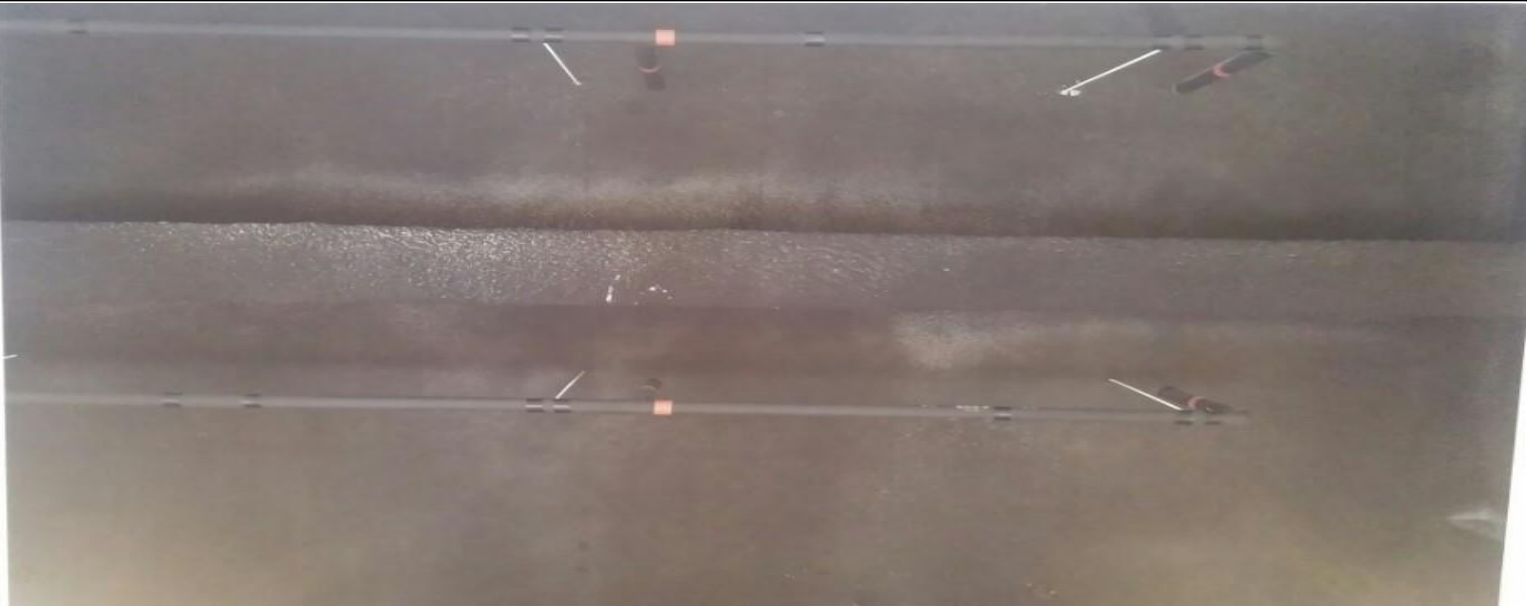
| 일자 | 지역 | 발견사항 ID | 위험구분 | Risk Level |
|---|---|---|---|---|
| 발견사항 | 검정 칠 부분 벗겨짐 | | | |

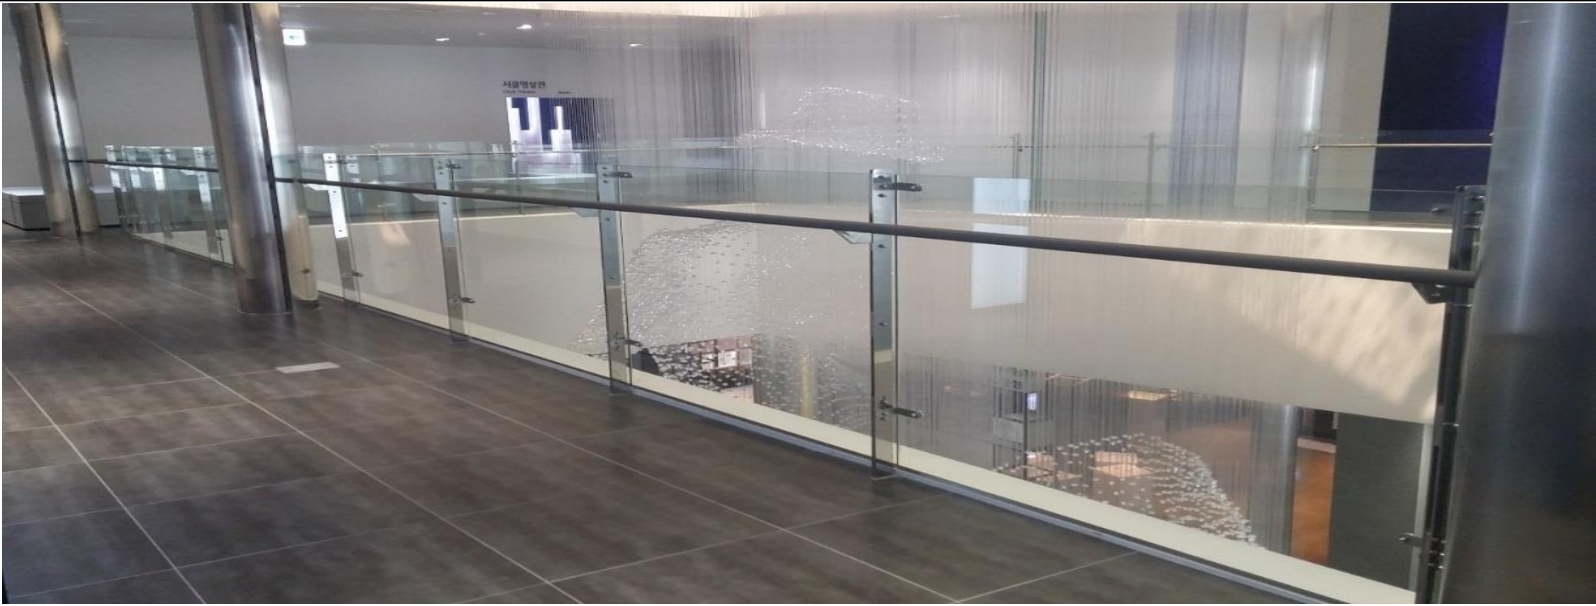
| 발견사항 | 중앙 유리난간 나사풀림 | | | |

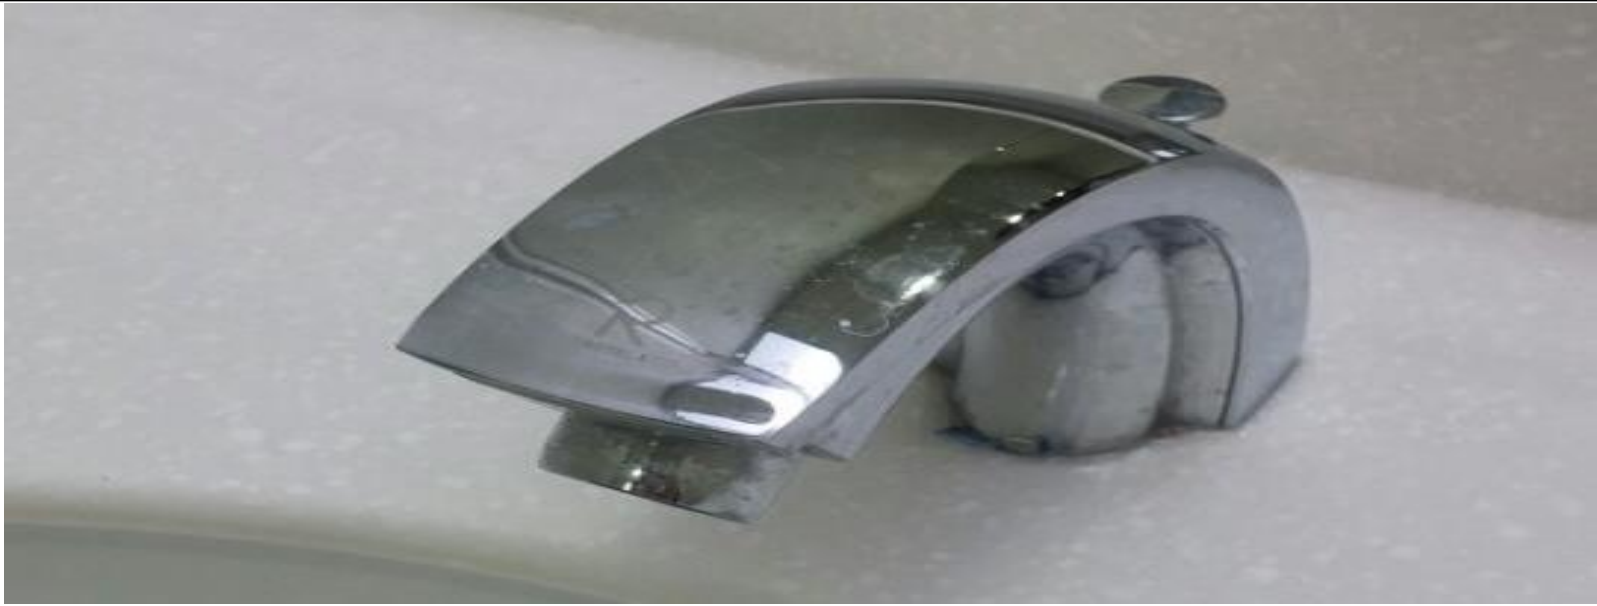
| 일자 | 지역 | 발견사항 ID | 위험구분 | Risk Level |
|---|---|---|---|---|
| 발견사항 | 세면대 센서 작동 이상 | | | |

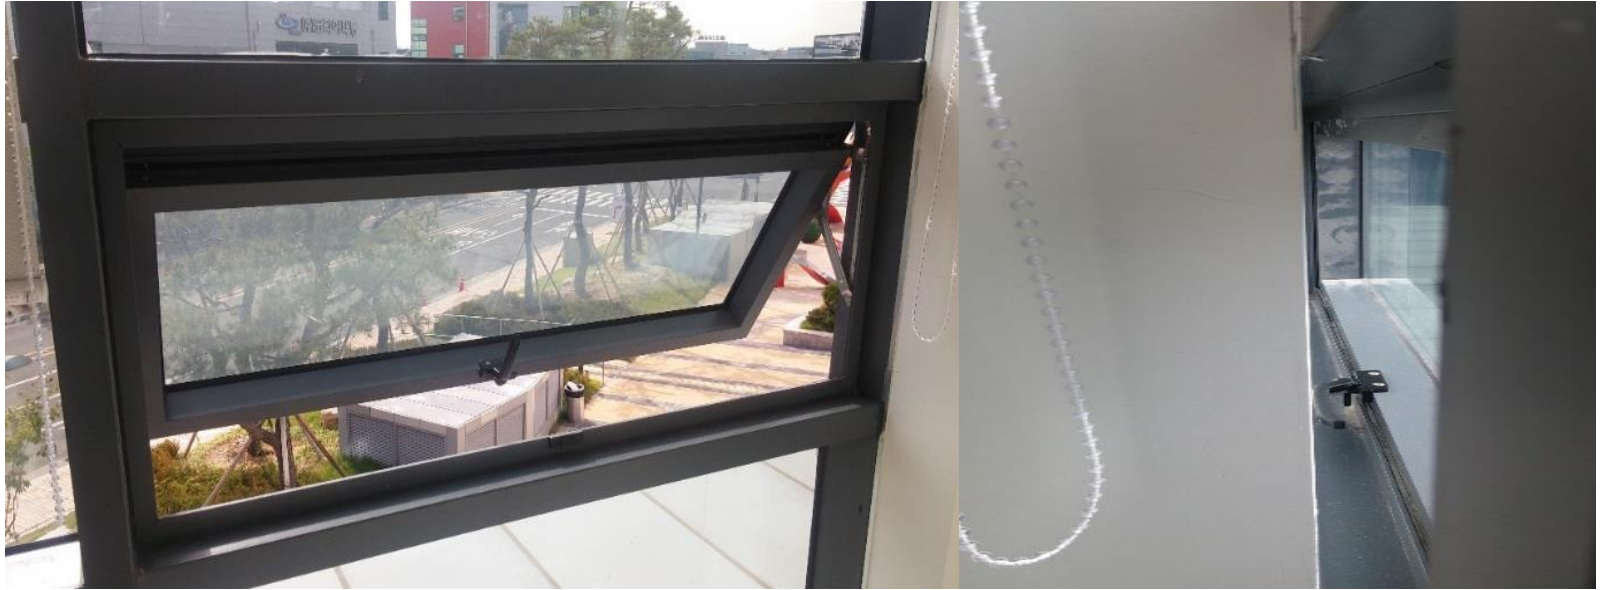
| 일자 | 지역 | 발견사항 ID | 위험구분 | Risk Level |
|---|---|---|---|---|
| 발견사항 | 방충망 미설치 | | | |

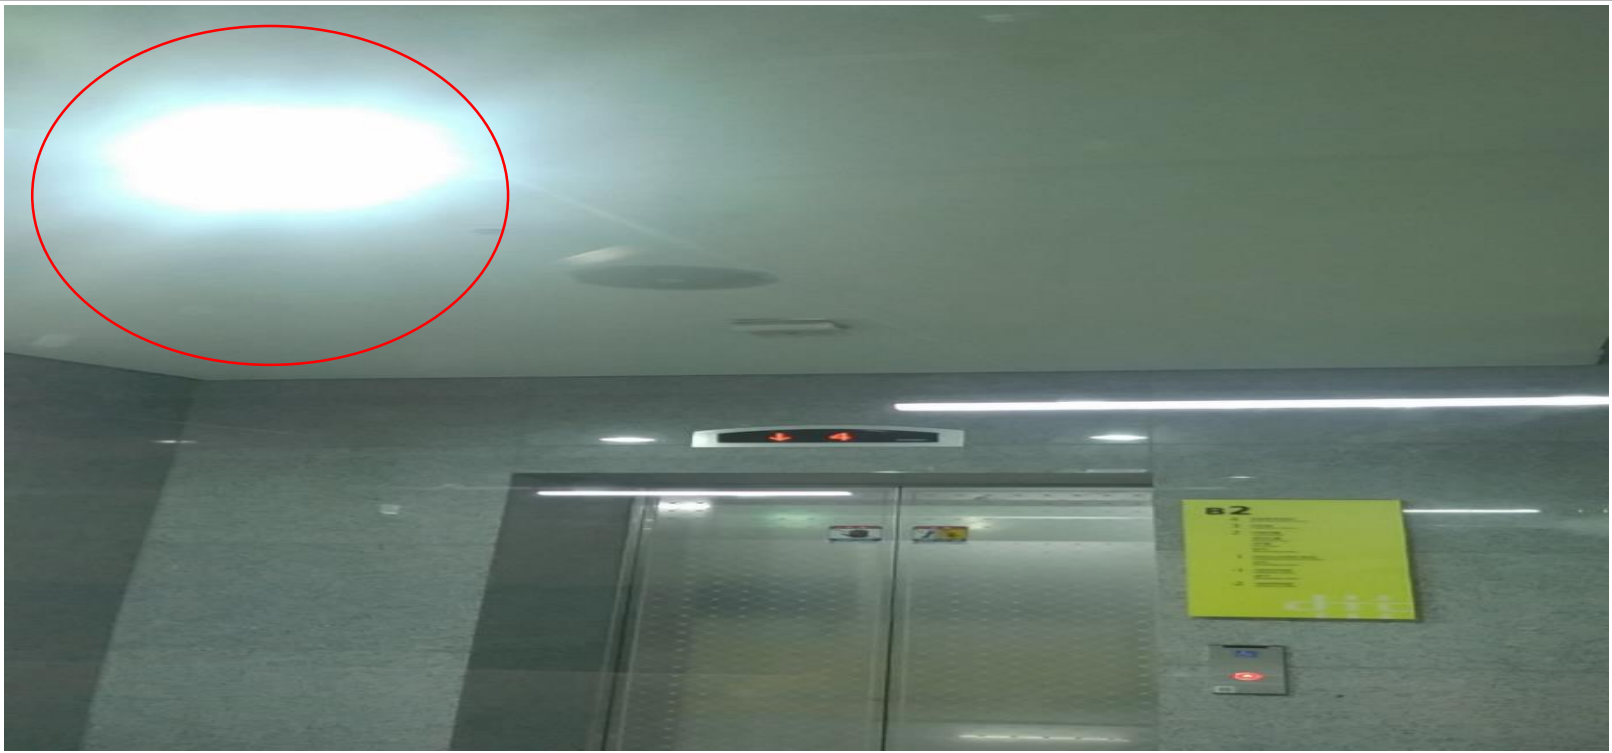
| 일자 | 지역 | 발견사항 ID | 위험구분 | Risk Level |
|---|---|---|---|---|
| 발견사항 | 승강기홀내 법적조도 50Lux 미만 | | | |

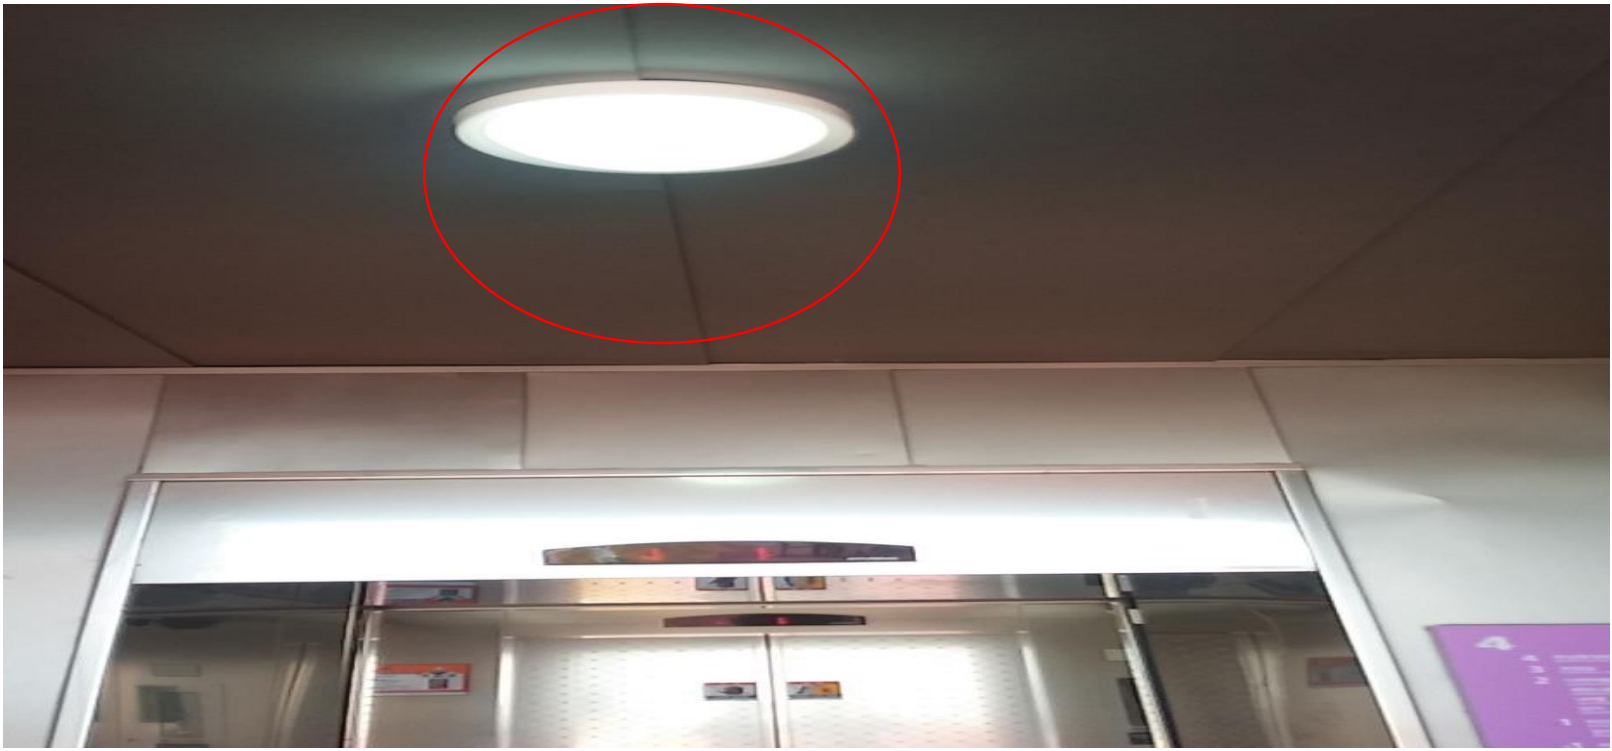
| 발견사항 | 승강기홀내 영구조명으로 변경 | | | |

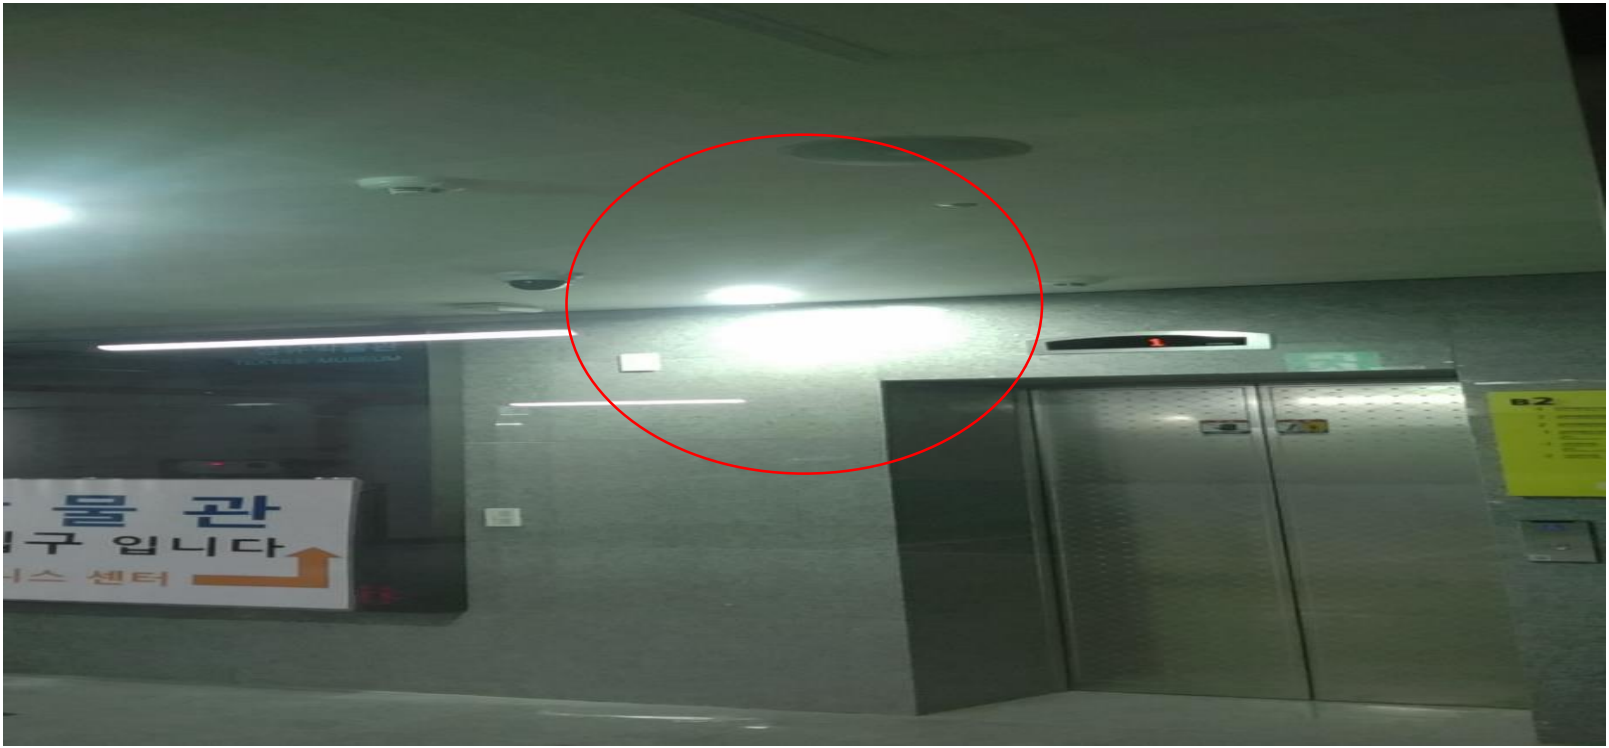
| 일자 | 지역 | 발견사항 ID | 위험구분 | Risk Level |
|---|---|---|---|---|
| 발견사항 | 승강기홀내 법적조도 50Lux 미만 | | | |

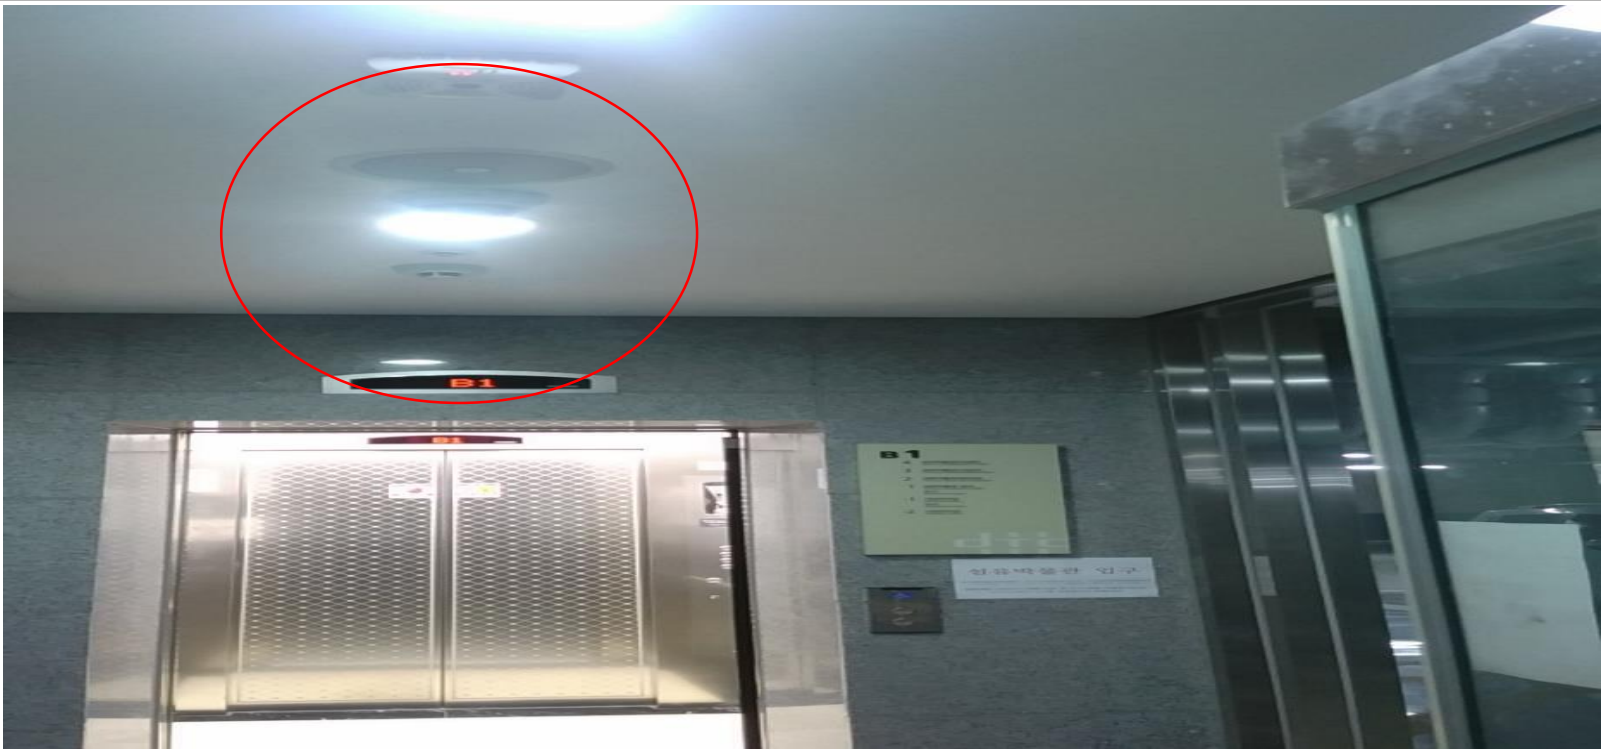
| 일자 | 지역 | 발견사항 ID | 위험구분 | Risk Level |
|---|---|---|---|---|
| 발견사항 | 승강기홀내 법적조도 50Lux 미만 | | | |

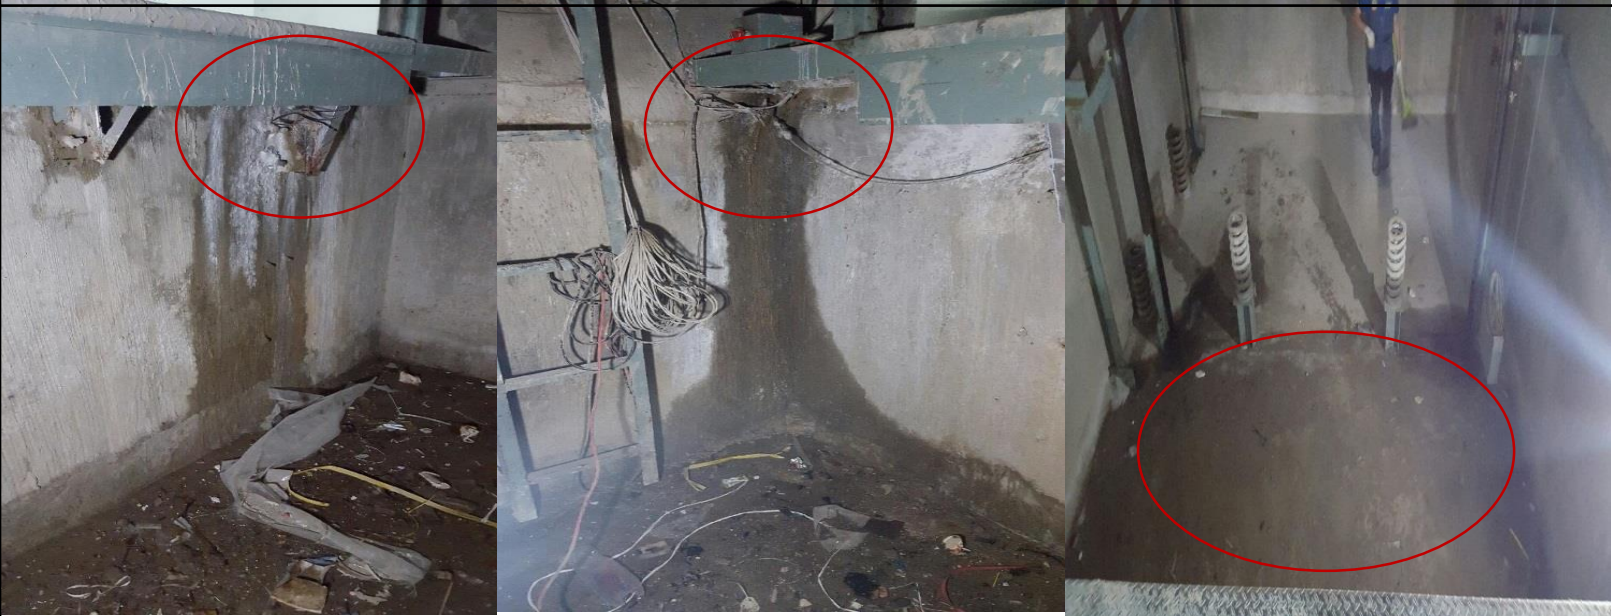
| 일자 | 지역 | 구분 | 위험구분 | Risk Level |
|---|---|---|---|---|
| 발견사항 | 부식상태로 보아 누수 된지 오래 된것으로 사료됨 | | | |
