# 첨부1. 황토길 오시공

## 1. 단지 조경 황토길 오시공

### 가. 황토길 시공 상태(항공사진) 및 도면 대조

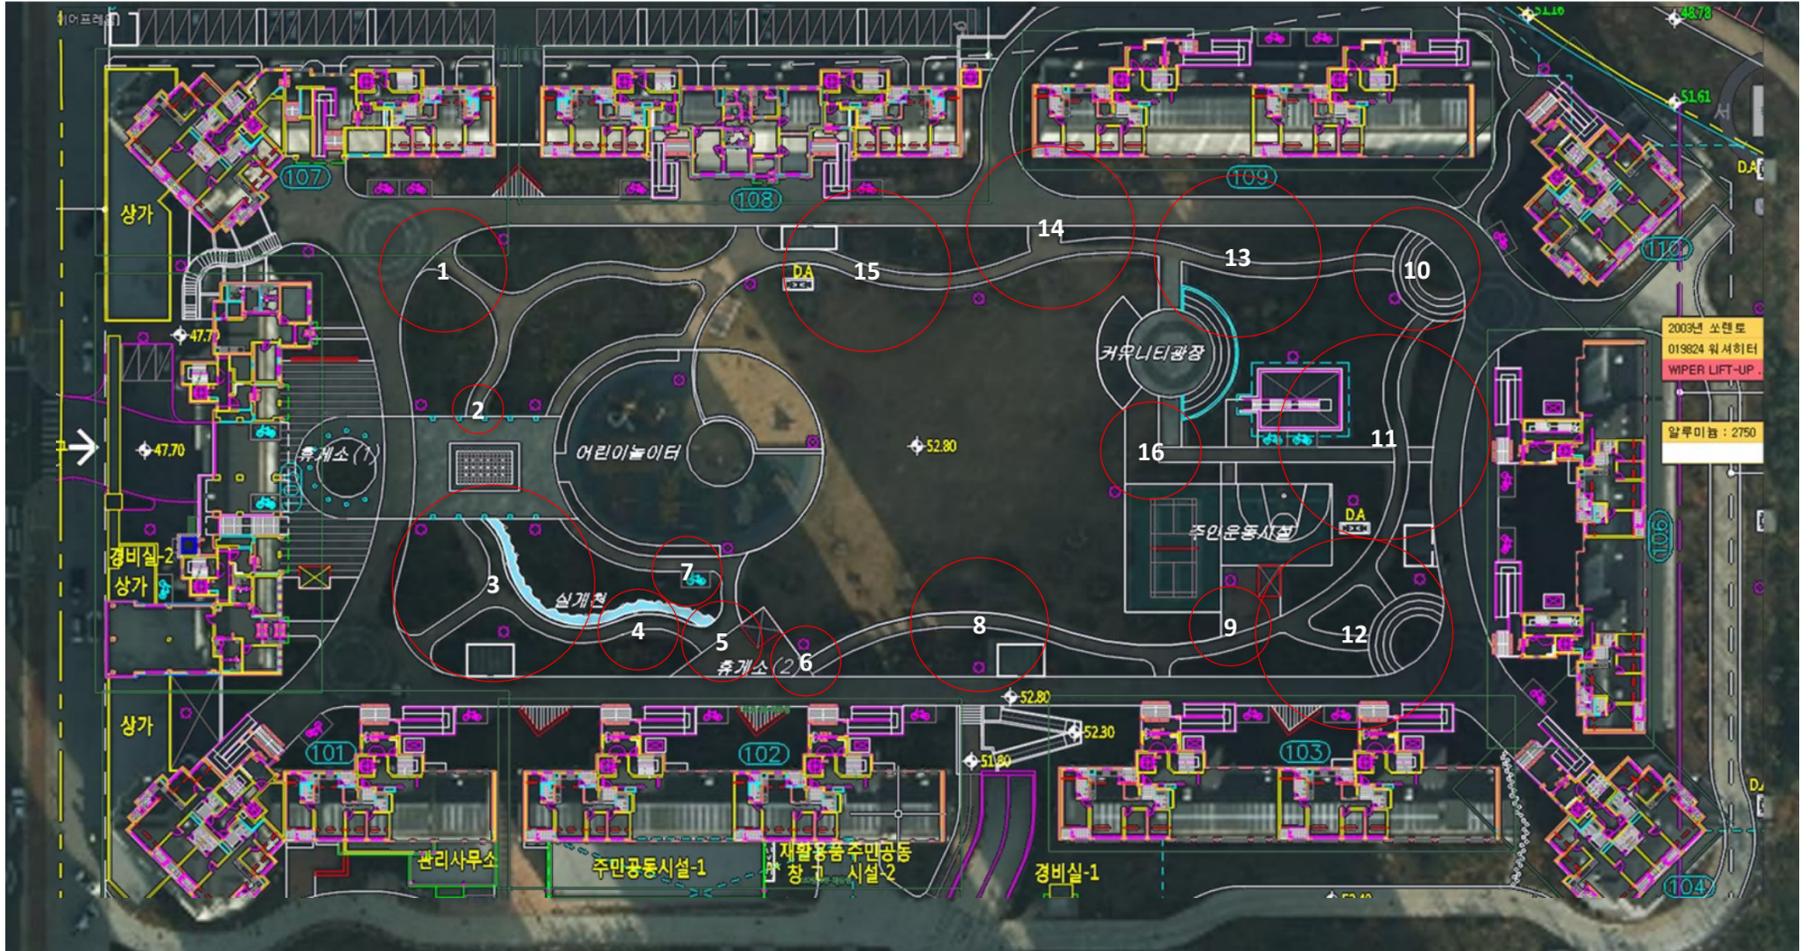
- 1) 황토길 시공 위치 및 황토길 굴곡.. 등 도면과 확연한 차이 발생
- 2) 시공 및 마감 상태 아주 불량함

- 1) 황토길 도면과 동일한 위치 및 굴곡으로 재시공 요청
- 2) 우천시 황토길 물 고이지 않게 구배 철저히 적용 요청
- 3) 황토길 주변 경계석 설치 요청  
(분양 당시 모형 및 팸플릿엔 경계석 있음)

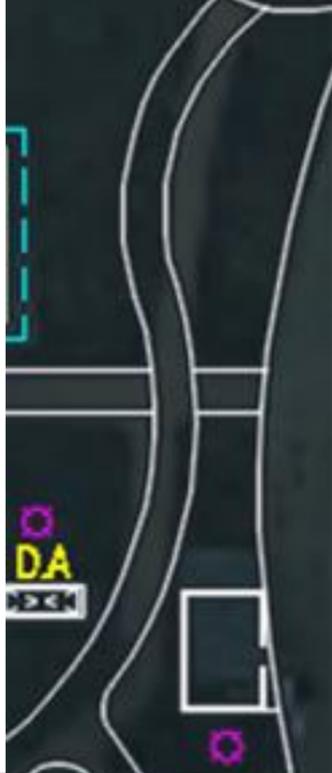
- 원형 잔디 광장 입구 보도 블록 시공 상태 도면과 상이함	
11
