| 방 구분 | 화장실 | 접수처 | ■ 화성건설사 (입주지원센터/본사)<br>■ 국민신문고 (파주시청/경기도청) | 작성 | 동 | 706동 |
| 위치 | 샤워부스 하단 | | | | 호수 | 1201호 |

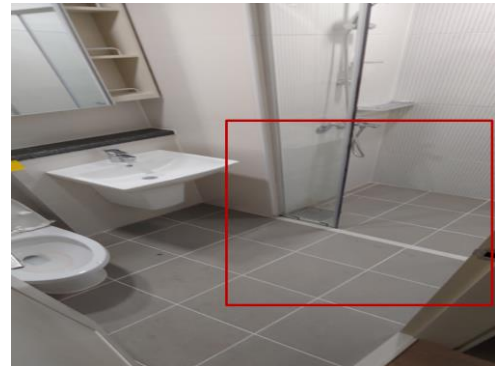
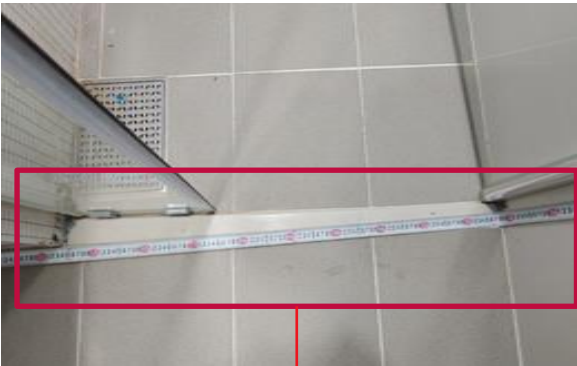
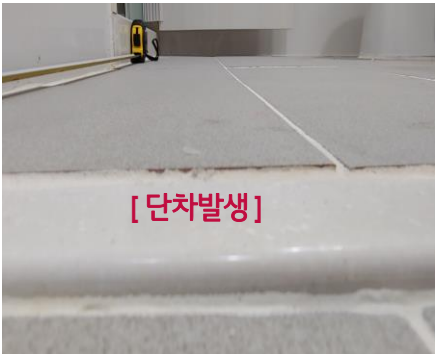
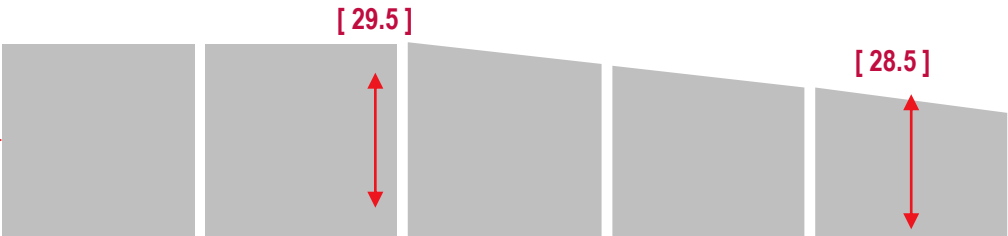
| 방 구분 | 화장실 | 접수처 | ■ 화성건설사 (입주지원센터/본사)<br>■ 국민신문고 (파주시청/경기도청) | 작성 | 동 | 706동 |
|---|---|---|---|---|---|---|
| 문제점<br>(상세내용) | ○ 현상분석:<br>* 샤워부스 하단 타일 시공 방법 부적합<br>정사각형 또는 직사각형 형태 기본 시공방법 미적용<br><br>타일 절단면 크기 우측 28.5 cm , 좌측 29.5 cm | | 요청 사항 | ○ 입주 예정자 확인결과:<br>* 하자접수 / 운정화성파크드림 건설사 미조치<br><br>○ 요청: <b>화장실 내부 타일 전면 재시공요청</b><br>* <b>샤워부스 하단 경계면 재시공 요청</b> | | |

[ 단차발생 ]

[ 타일 절단 형태 ]

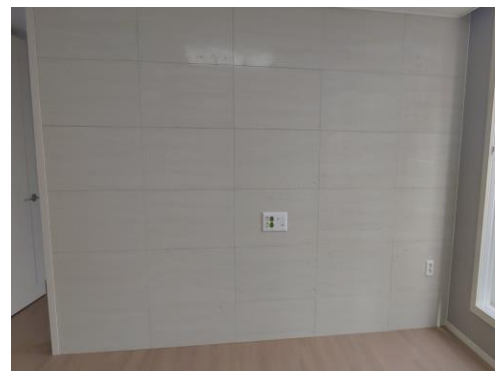
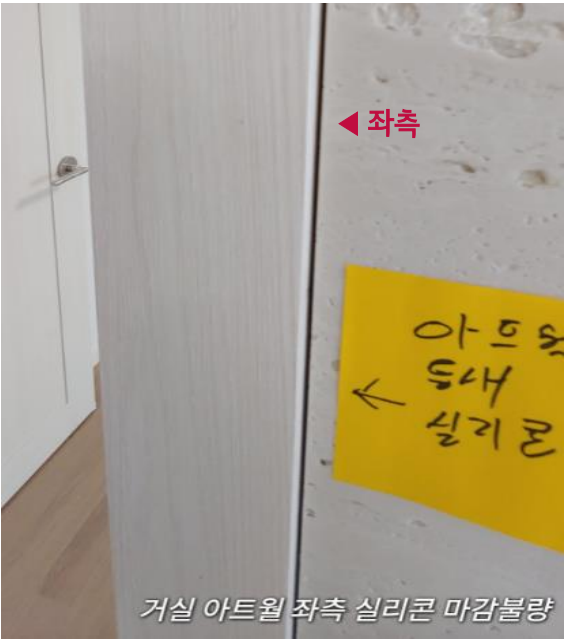
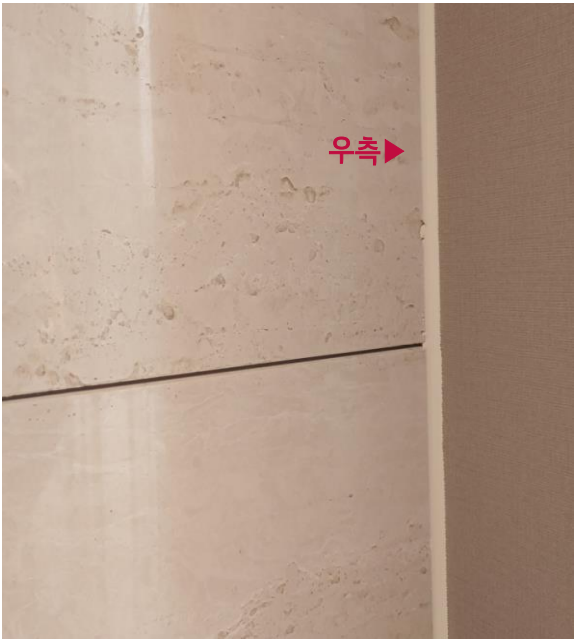
| 방 구분 | 거실 | 접수처 | ■ 화성건설사 (입주지원센터/본사)<br>■ 국민신문고 (파주시청/경기도청) | 작성 | 동 | 706동 |
|---|---|---|---|---|---|---|
| 문제점<br>(상세내용) | ○ 현상분석:<br>* 아트월 좌/우측 끝단부 실리콘 마감처리 방법 상이<br><br>좌측 : 실리콘 마감처리 미실시<br>우측 : 실리콘 마감처리 실시 | | 요청 사항 | ○ 입주 예정자 확인결과:<br>* 하자접수 / 운정화성파크드림 건설사 미조치 | | |

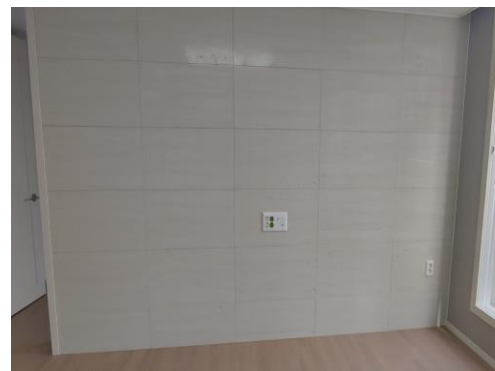
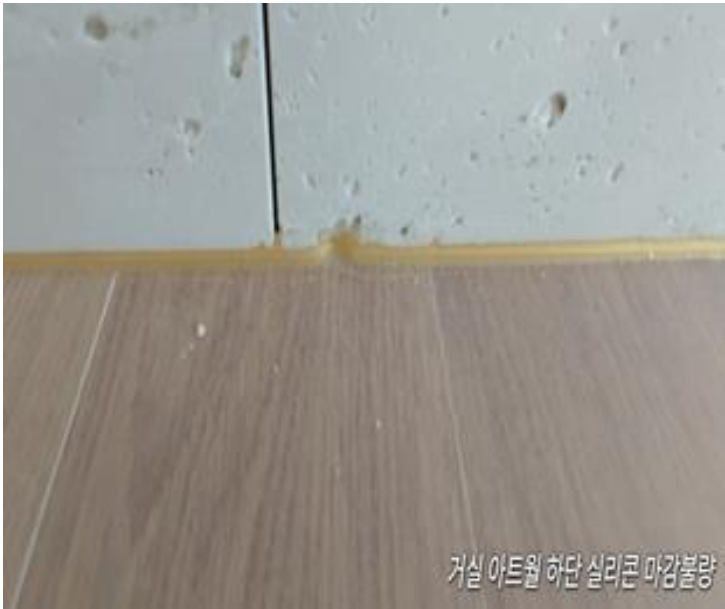
| 방 구분 | 거실 | 접수처 | ■ 화성건설사 (입주지원센터/본사)<br>■ 국민신문고 (파주시청/경기도청) | 작성 | 동 | 706동 |
|---|---|---|---|---|---|---|
| 문제점<br>(상세내용) | ○ 현상분석:<br>* 아트월 하단부 실리콘 마감처리 부적절<br>→ 아트월 끝단부 마감처리 이상에 따른 마감처리 불량 | | 요청 사항 | ○ 입주 예정자 확인결과:<br>* 하자접수 / 운정화성파크드림 건설사 미조치 | | |

거실 아트월 하단 실리콘 마감불량

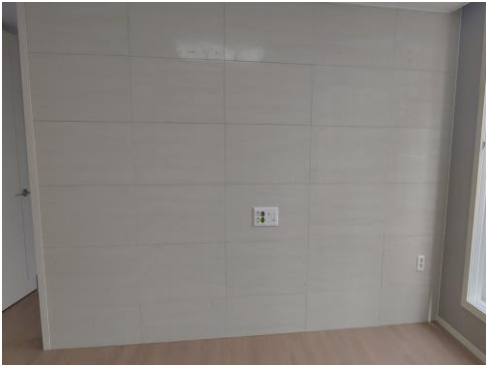
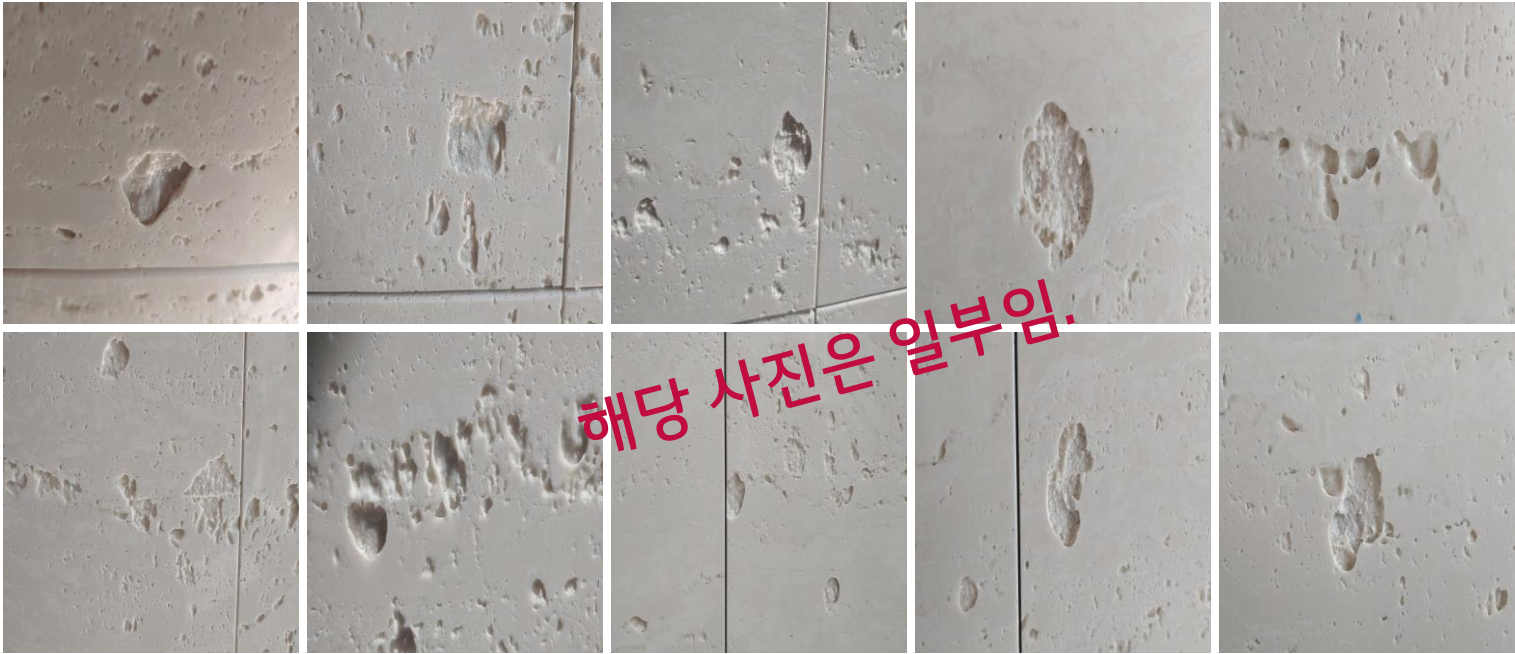
| 방 구분<br>위치 | 거실 | 접수처 | ■ 화성건설사 (입주지원센터/본사)<br>■ 국민신문고 (파주시청/경기도청) | 작성 | 동 | 706동 |
|---|---|---|---|---|---|---|
| 문제점<br>(상세내용) | ○ 현상분석:<br>* 아트월 하단부 모서리 훼손/외관 상태 불량<br>→ 아트월 홈 상태 불량에 따른 어린이 안전사고 우려됨<br><br>* 분양 당시와 동일 제품이라고 하여 미조치 함.<br>- 분양 당시 아파트 해당제품이었다면 강력하게 시정조치 요구하였음<br>분양 당시는 상태좋은 아트월로 포장하여 모델하우스 운영함.<br>※ 분양상태와 다른 경우 허위광고라고 판단함 | | 요청 사항 | ○ 입주 예정자 확인결과:<br>* 하자접수 / 운정화성파크드림 건설사 미조치<br><br>○ 요청 : <b>아트월 74A 타일 형태로 교체 요망</b><br>개인취향일수 있으나, 안전업무를 하고 있는<br>입주예정자로서 저희 아이 안전사고 발생시<br>화성측에서 책임질 수 있다면<br>현재 아트월에 대해서 인정하겠습니다.<br>(화성건설사 대표 명의의 책임 공문 회신경우)<br>단! 교체시 공유 없으나, 공문 회신시<br>아파트 전체 입주민에게 공유예정 | | |

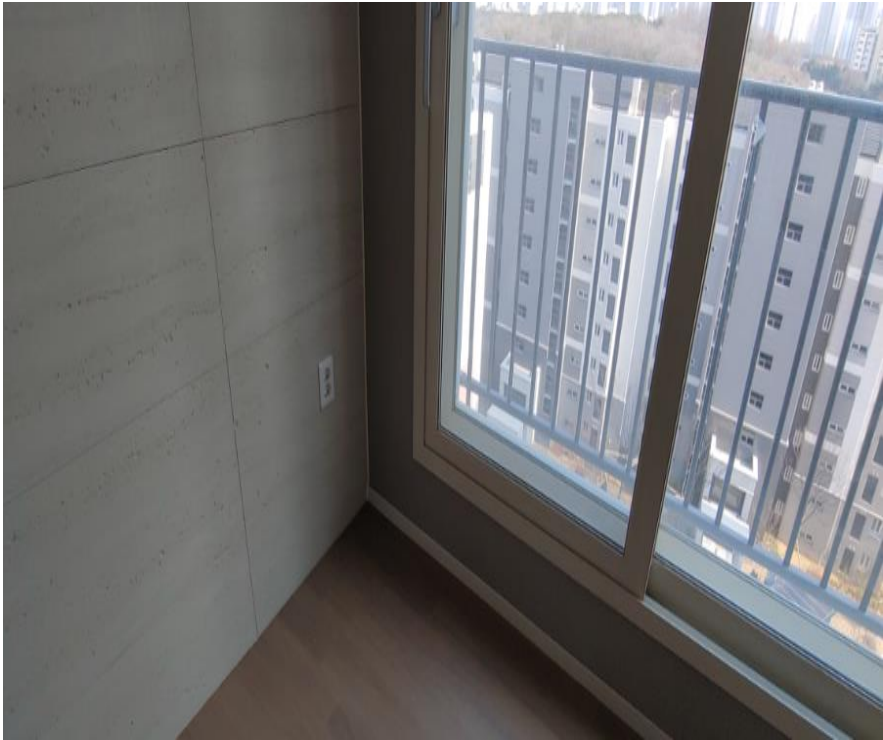
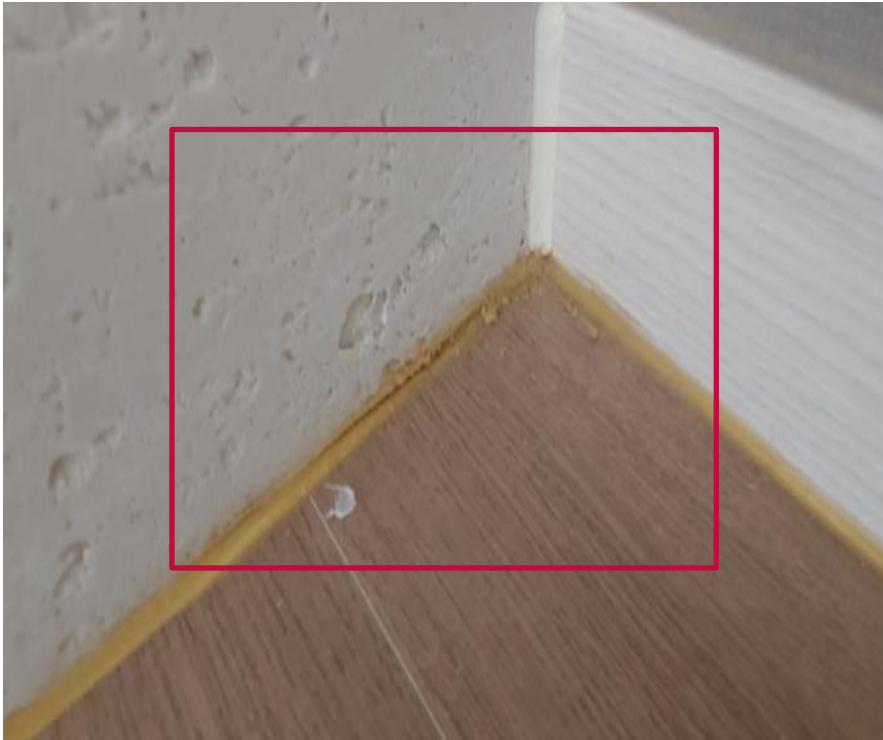
| 방 구분 | 거실 | 접수처 | ■ 화성건설사 (입주지원센터/본사)<br>■ 국민신문고 (파주시청/경기도청) | 작성 | 동 | 706동 |
|---|---|---|---|---|---|---|
| 문제점<br>(상세내용) | ○ 현상분석:<br>* 아트월~ 샷시 하단부 실리콘 마감상태 불량 | | 요청 사항 | ○ 입주 예정자 확인결과:<br>* 하자접수 / 운정화성파크드림 건설사 미조치<br><br>○ 요청: <b>실리콘 제거 후 재마감 요청</b> | | |

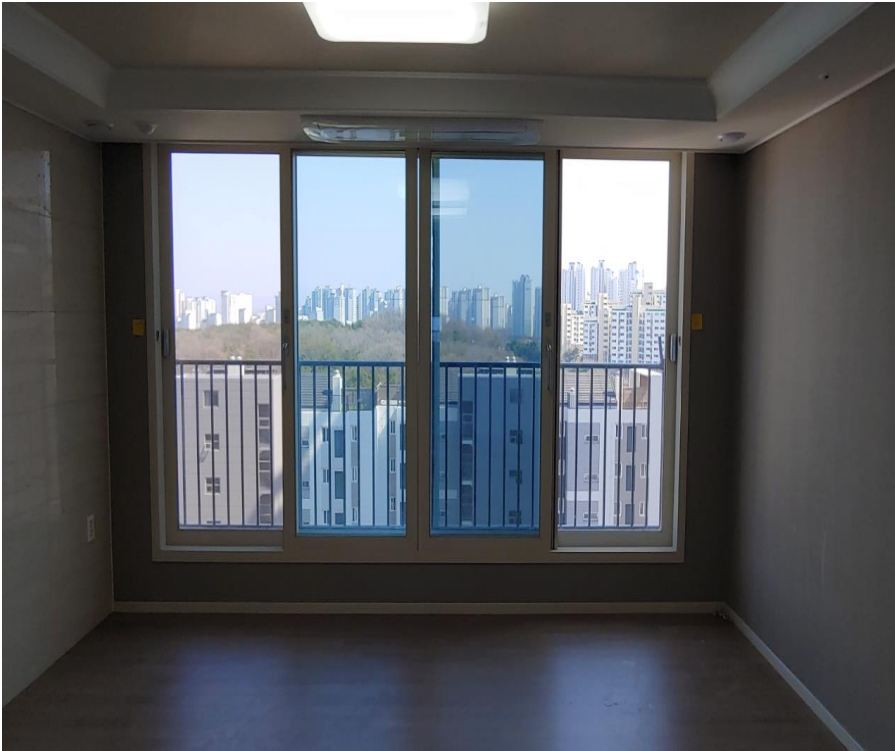
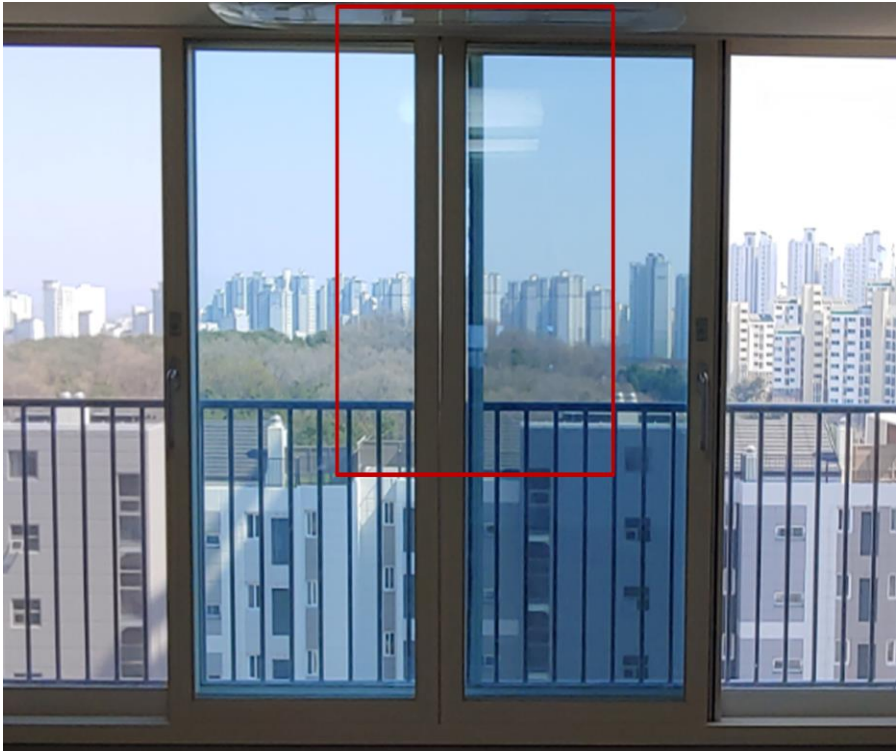
| 방 구분 | 거실 | 접수처 | ■ 화성건설사 (입주지원센터/본사)<br>■ 국민신문고 (파주시청/경기도청) | 작성 | 동 | 706동 |
|---|---|---|---|---|---|---|
| 문제점<br>(상세내용) | ○ 현상분석:<br>* 거실 샷시 내측 유격 발생 | | 요청 사항 | ○ 입주 예정자 확인결과:<br>* 하자접수 / 운정화성파크드림 건설사 미조치<br><br>○ 요청: 유격 재조정 요청 | | |

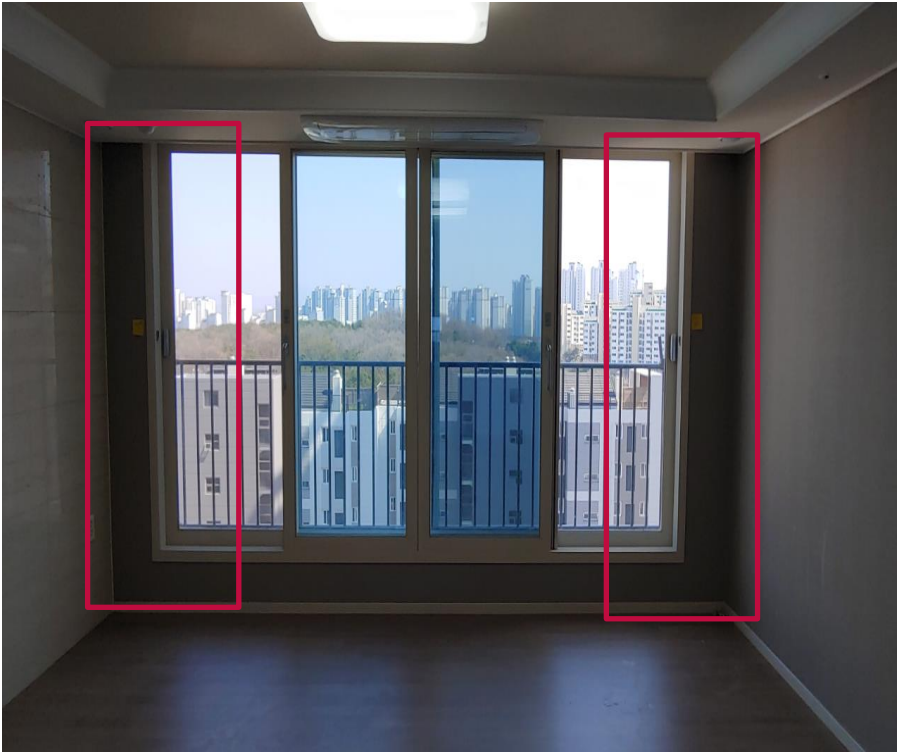
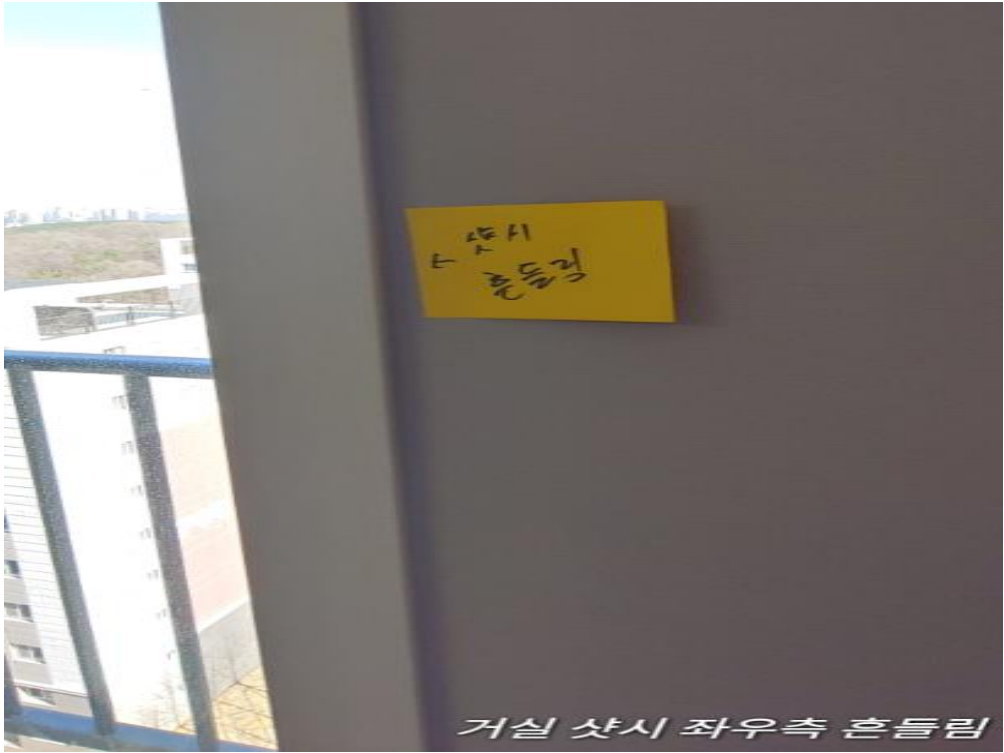
| 방 구분 | 거실 + 침실1 + 침실2 | 접수처 | ■ 화성건설사 (입주지원센터/본사)<br>■ 국민신문고 (파주시청/경기도청) | 작성 | 동 | 706동 |
|---|---|---|---|---|---|---|
| 문제점<br>(상세내용) | ○ 현상분석:<br>* 거실 + 침실1 + 침실2 샷시 내측 좌/우측 흔들림 발생 (영상참조)<br><br>* 샷시는 흔들림은 없어야 정상임. | | 요청 사항 | ○ 입주 예정자 확인결과:<br>* 하자접수 / 운정화성파크드림 건설사 미조치<br><br>○ 요청 : 흔들림 방지 요청<br>→ 미조치시 시청 주무관/화성측 입회하에<br>벽체 제거 후 충진 여부 상태 확인 예정 | | |

거실 샷시 좌우측 흔들림

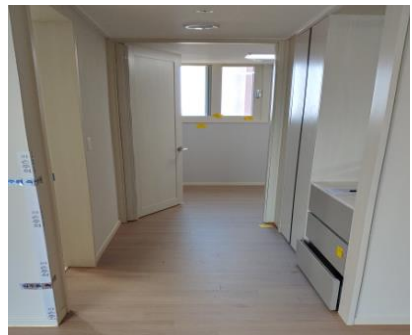
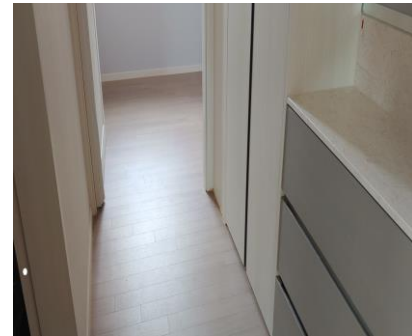
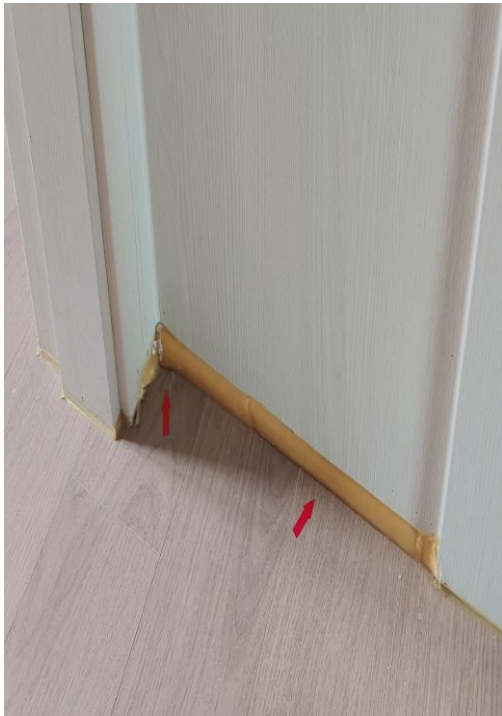
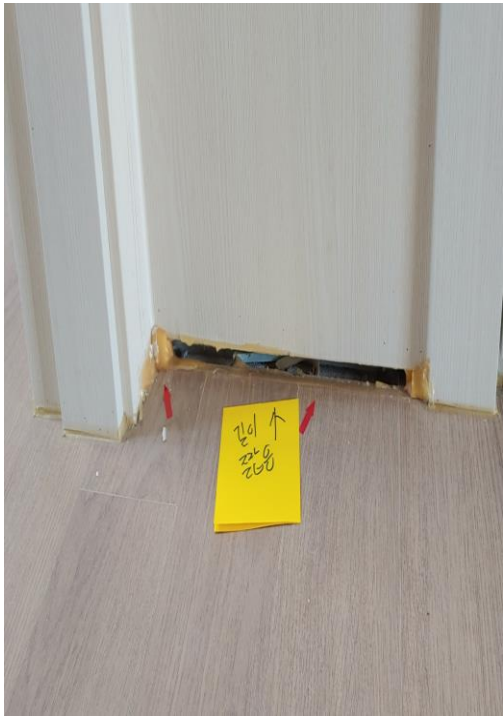
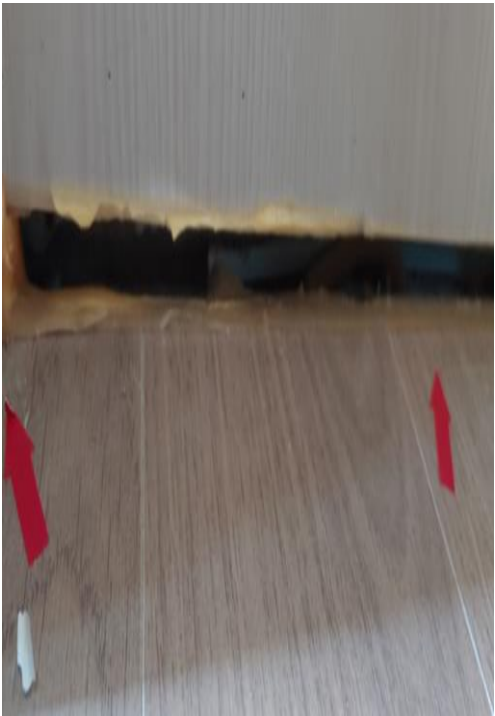
| 방 구분 | 드레스룸 | 접수처 | ■ 화성건설사 (입주지원센터/본사)<br>■ 국민신문고 (파주시청/경기도청) | 작성 | 동 | 706동 |
|---|---|---|---|---|---|---|
| 문제점<br>(상세내용) | ○ 현상분석:<br>* 드레스 마감재 하단 실리콘 처리 부적합<br>→ 실리콘 제거 후 마감재 길이 짧음 (시공 하자)<br>※ 지속 하자 접수 하였으나. 화성측 대응이 없음 | | 요청 사항 | ○ 입주 예정자 확인결과:<br>* 하자접수 / 운정화성파크드림 건설사 미조치<br><br>○ 요청 : <b>마감재 철거 후 재시공 요청</b> | | |

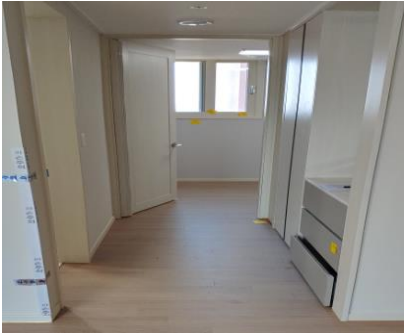
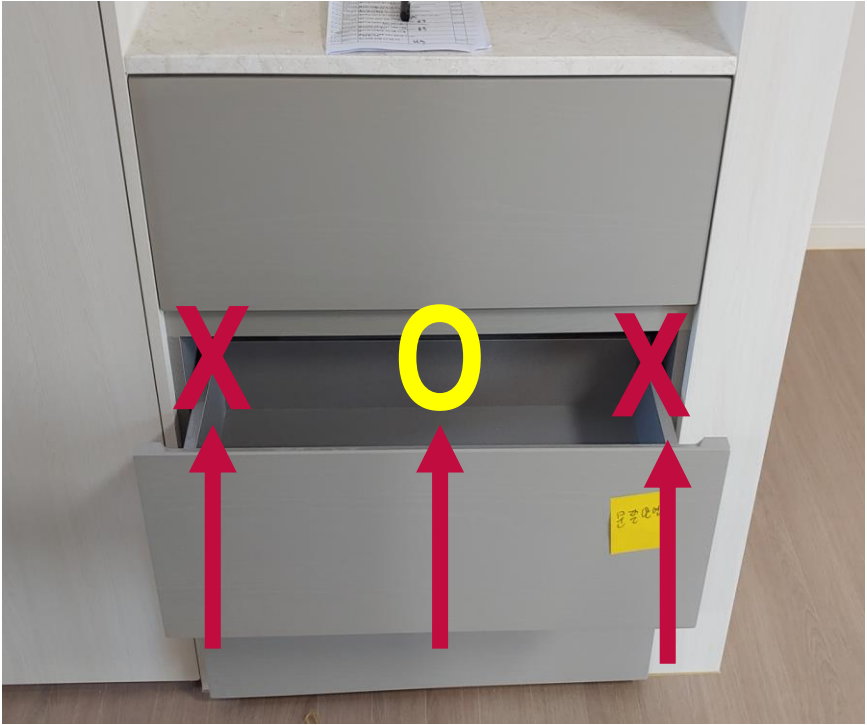
| 방 구분 | 드레스룸 | 접수처 | ■ 화성건설사 (입주지원센터/본사)<br>■ 국민신문고 (파주시청/경기도청) | 작성 | 동 | 706동 |
|---|---|---|---|---|---|---|
| 문제점<br>(상세내용) | ○ 현상분석:<br>* 화장대 2열 수납장 밸런스 맞지 않음<br><br>- 수납장 중앙부에서 밀때는 밸런스상의 문제없음<br>단 1열,3열 처럼 좌/우측 밀때는 정상적이나,<br>2열 수납장경우 밸런스 맞지 않아 안닫힘 | | 요청 사항 | ○ 입주 예정자 확인결과:<br>* 하자접수 /<br>운정화성파크드림 건설사 조치 하였다고<br>등록이 되었으나, 확인결과 미조치 됨. (허위기록)<br><br>○ 요청 : 마감재 철거 후 재시공 요청 | | |

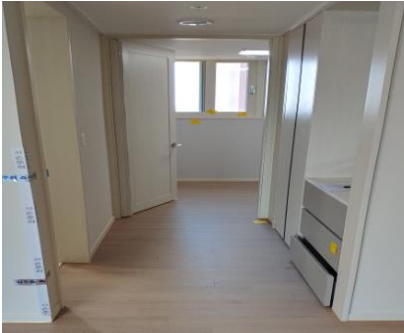
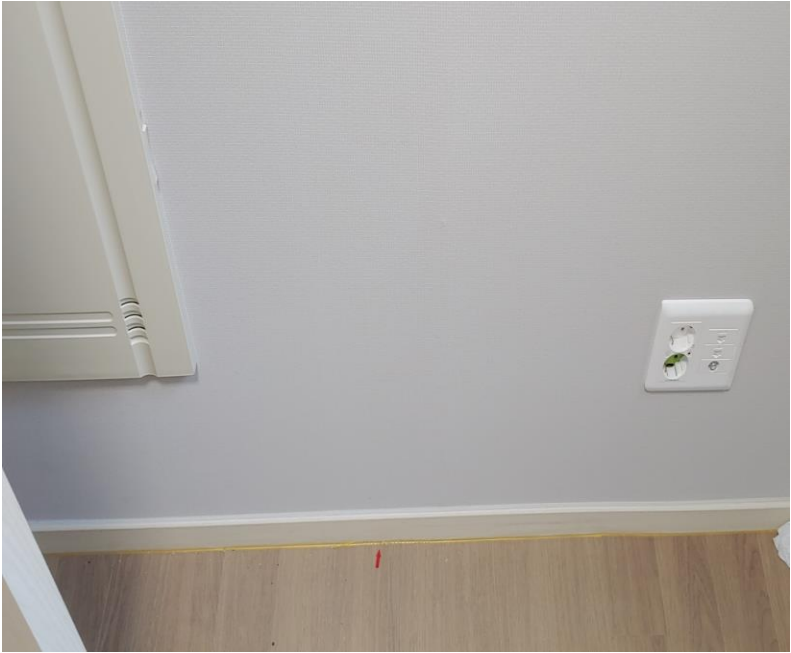
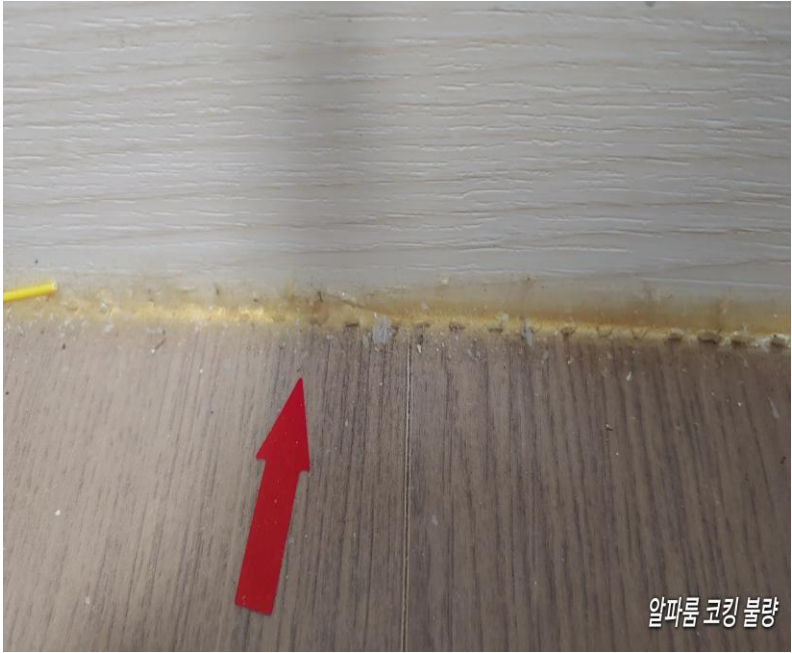
| 방 구분 | 알파룸 | 접수처 | ■ 화성건설사 (입주지원센터/본사)<br>■ 국민신문고 (파주시청/경기도청) | 작성 | 동 | 706동 |
|---|---|---|---|---|---|---|
| 문제점<br>(상세내용) | ○ 현상분석:<br>* 실리콘 마감상태 부적절 | | 요청 사항 | ○ 입주 예정자 확인결과:<br>* 하자접수 / 운정화성파크드림 건설사 미조치 | | |

| 방 구분 | 알파룸 | 접수처 | ■ 화성건설사 (입주지원센터/본사)<br>■ 국민신문고 (파주시청/경기도청) | 작성 | 동 | 706동 |
|---|---|---|---|---|---|---|
| | | | | ○ 요청: <b>실리콘 제거 후 재 시공 요청</b><br><b>∴ 물딩 주변 잔여물 제거 요망</b> | | |

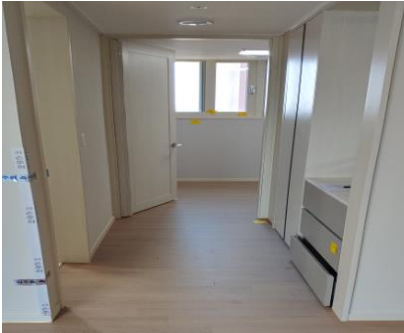
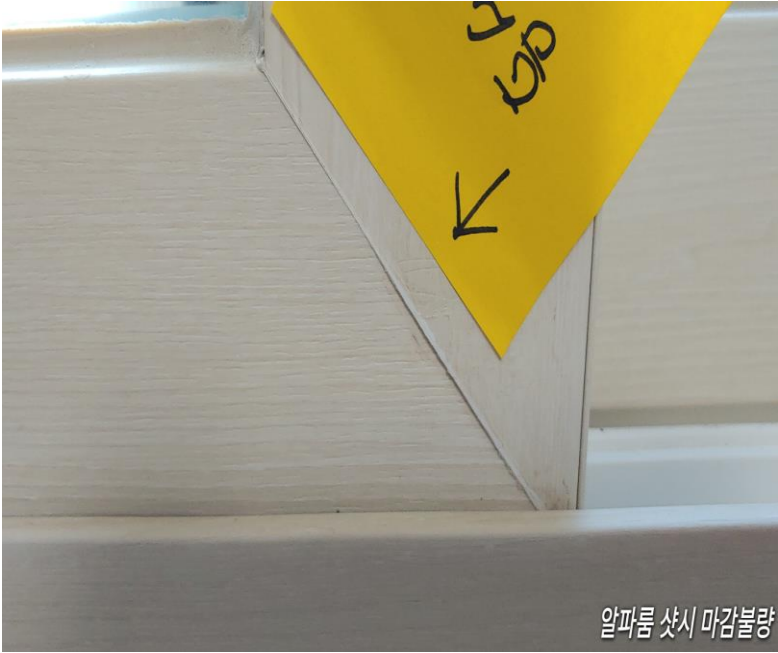
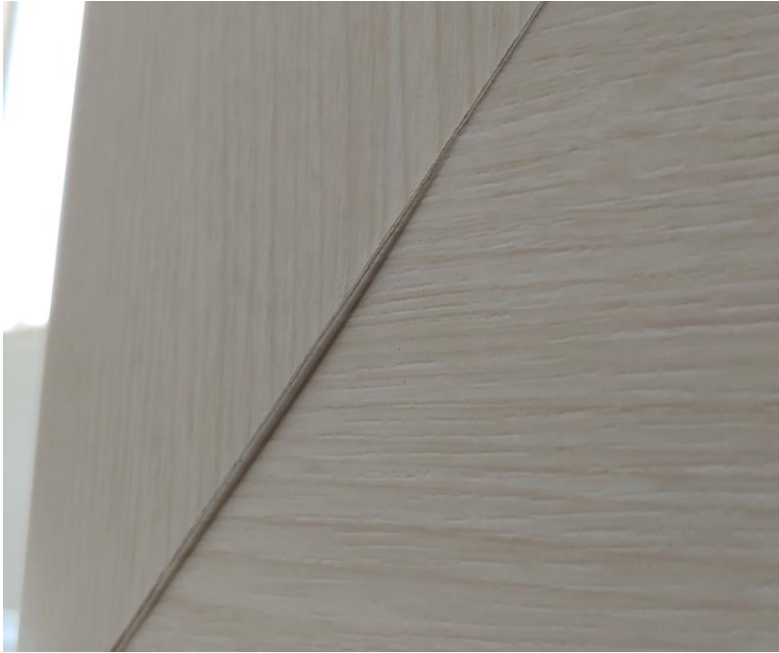
| 방 구분 | 알파룸+침실1+침실2+침실3+안방 | 접수처 | ■ 화성건설사 (입주지원센터/본사)<br>■ 국민신문고 (파주시청/경기도청) | 작성 | 동 | 706동 |
|---|---|---|---|---|---|---|
| 문제점<br>(상세내용) | ○ 현상분석:<br>* 샷시 모서리 경계면 마감상태 부적절<br>* 샷시 모서리 경계면 단차 발생 | | 요청 사항 | ○ 입주 예정자 확인결과:<br>* 하자접수 / 운정화성파크드림 건설사 미조치<br><br>○ 요청 : 모서리 재가공 요청<br>단차 발생부 단차 조정 요청 | | |

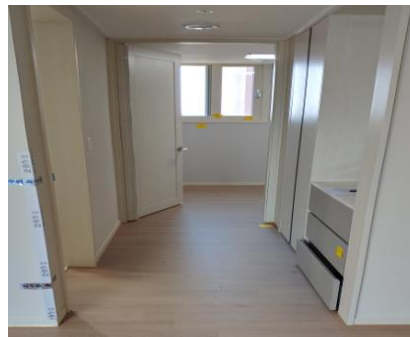
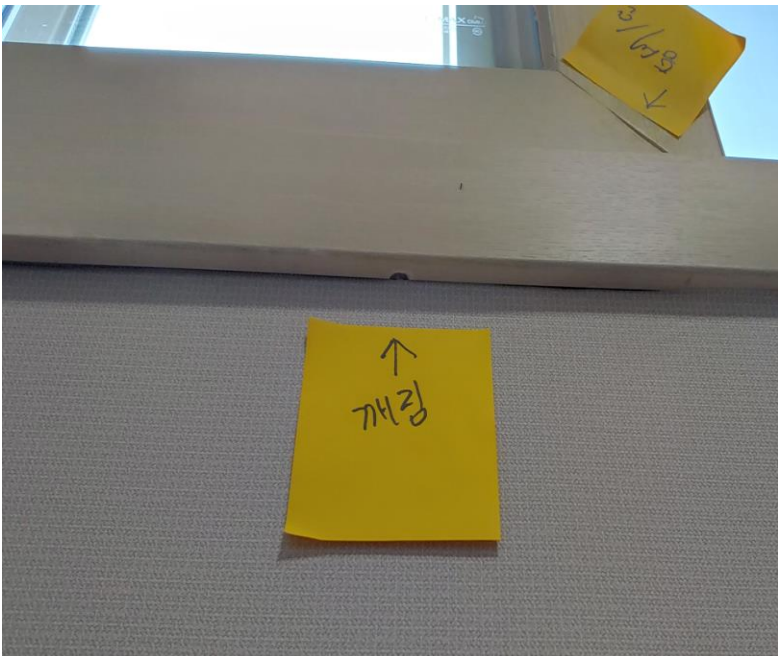
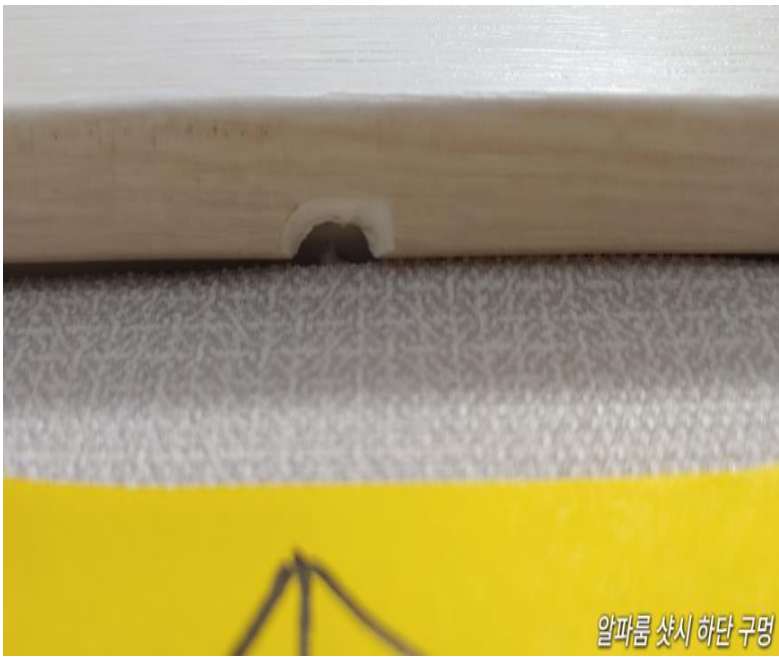
| 방 구분 | 알파룸 | 접수처 | ■ 화성건설사 (입주지원센터/본사)<br>■ 국민신문고 (파주시청/경기도청) | 작성 | 동 | 706동 |
|---|---|---|---|---|---|---|
| 문제점<br>(상세내용) | ○ 현상분석:<br>* 샷시 하단부 구멍(훼손) | | | 요청 사항 | ○ 입주 예정자 확인결과:<br>* 하자접수 / 운정화성파크드림 건설사 미조치<br><br>○ 요청 : <b>마감조치 요청</b> | |

알파룸 샷시 하단구멍

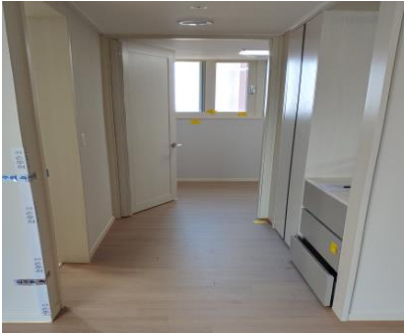
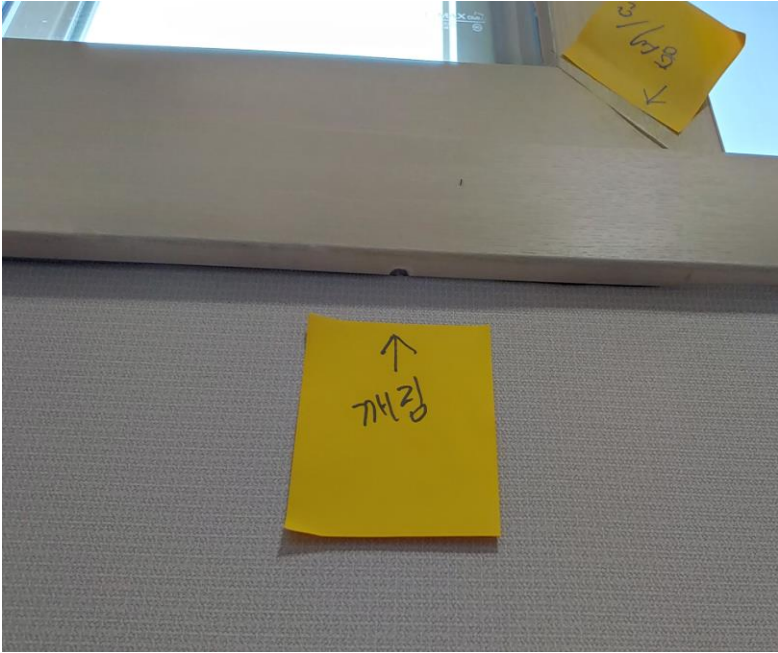
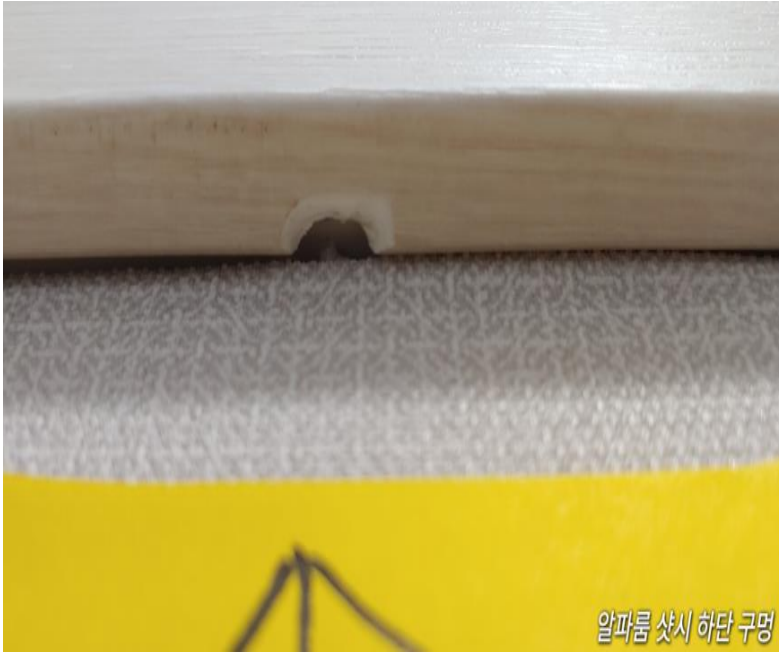
| 방 구분 | 알파룸 | 접수처 | ■ 화성건설사 (입주지원센터/본사)<br>■ 국민신문고 (파주시청/경기도청) | 작성 | 동 | 706동 |
|---|---|---|---|---|---|---|
| 문제점<br>(상세내용) | ○ 현상분석:<br>* 샷시 하단부 구멍(훼손) | | 요청 사항 | ○ 입주 예정자 확인결과:<br>* 하자접수 / 운정화성파크드림 건설사 미조치<br><br>○ 요청 : 마감조치 요청 | | |

알파룸 샷시 하단구멍

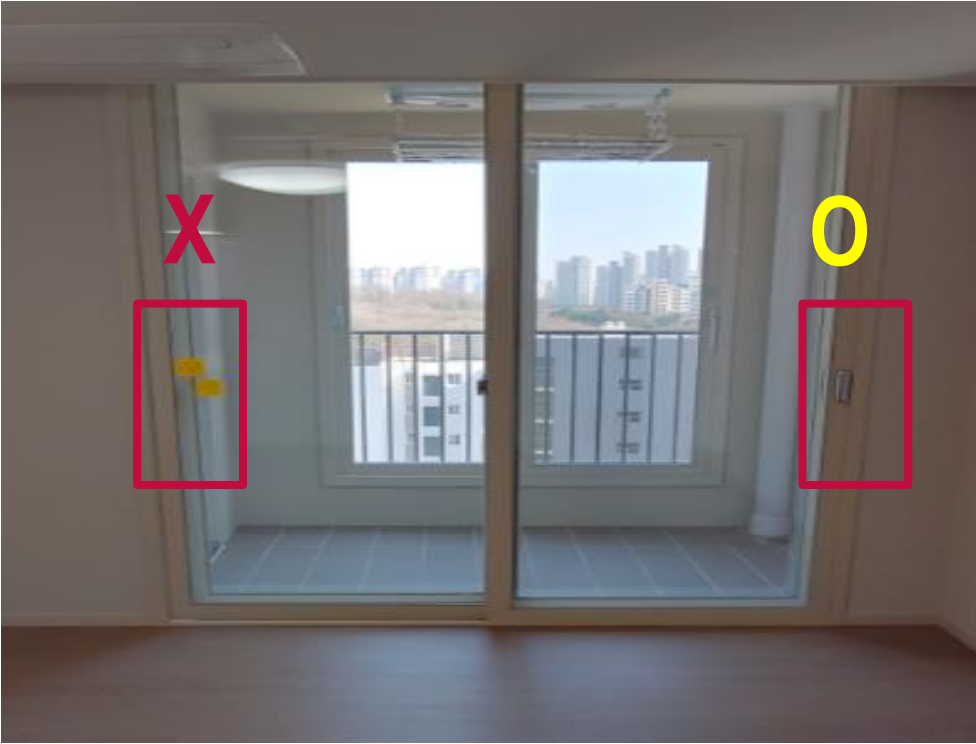
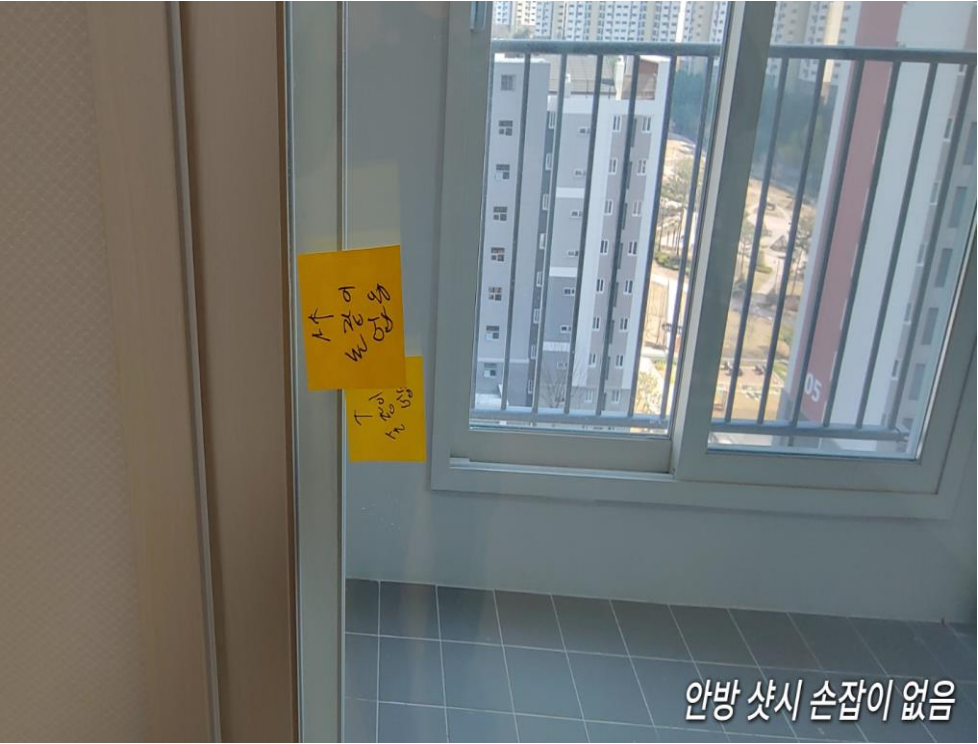
| 방 구분<br>위치 | 안방 | 접수처 | ■ 화성건설사 (입주지원센터/본사)<br>■ 국민신문고 (파주시청/경기도청) | 작성 | 동 | 706동 |
|---|---|---|---|---|---|---|
| 문제점<br>(상세내용) | ○ 현상분석:<br>* 샷시 좌측 손잡이 없음<br><br>* 다른 침실 및 모든 샷시 좌/우측 모두 손잡이 반영됨<br>→ 해당구역만 샷시 손잡이 없다는건 하자임 | | 요청 사항 | ○ 입주 예정자 확인결과:<br>* 하자접수 / 운정화성파크드림 건설사 미조치<br><br>○ 요청 : <b>손잡이 설치 요청</b> | | |

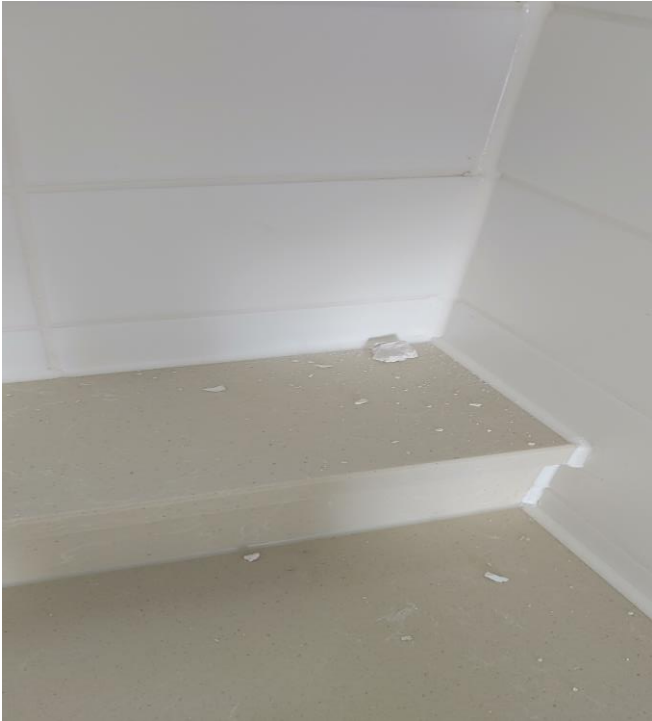
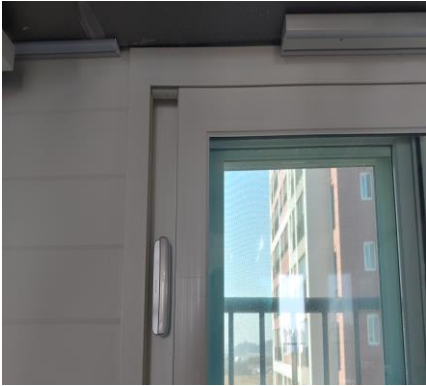
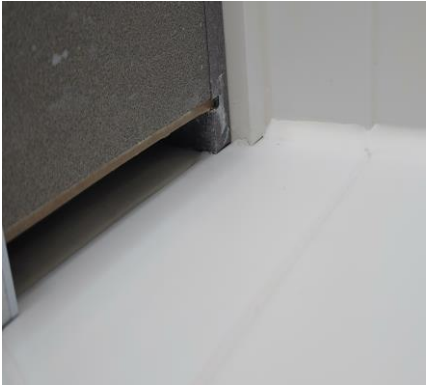
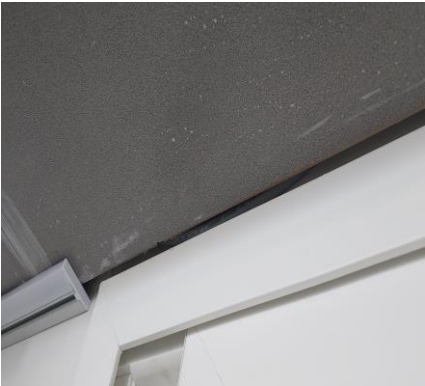
| 방 구분 | 주방 | 접수처 | ■ 화성건설사 (입주지원센터/본사)<br>■ 국민신문고 (파주시청/경기도청) | 작성 | 동 | 706동 |
|---|---|---|---|---|---|---|
| 문제점<br>(상세내용) | ○ 현상분석:<br>* 주방 상부장 하단~벽체 간 마감불량<br>→ 작업이력없으나, 이물질 낙하 사례 발생<br>→ 음식을 해야되는 주방에서 석고 등의<br>이물질 낙하는 가족의 건강을 해치는 위험한 시공사례 입니다. | | 요청 사항 | ○ 입주 예정자 확인결과:<br>* 하자접수 / 운정화성파크드림 건설사 미조치<br><br>○ 요청 : 상부장 하단~벽체간 마감처리 요청<br>→ 실리콘 마감요청<br>※ 해당조치 없이는 주방사용불가<br>건강 책임질수없음 | | |

상부장 벽체에서 이물질 떨어짐

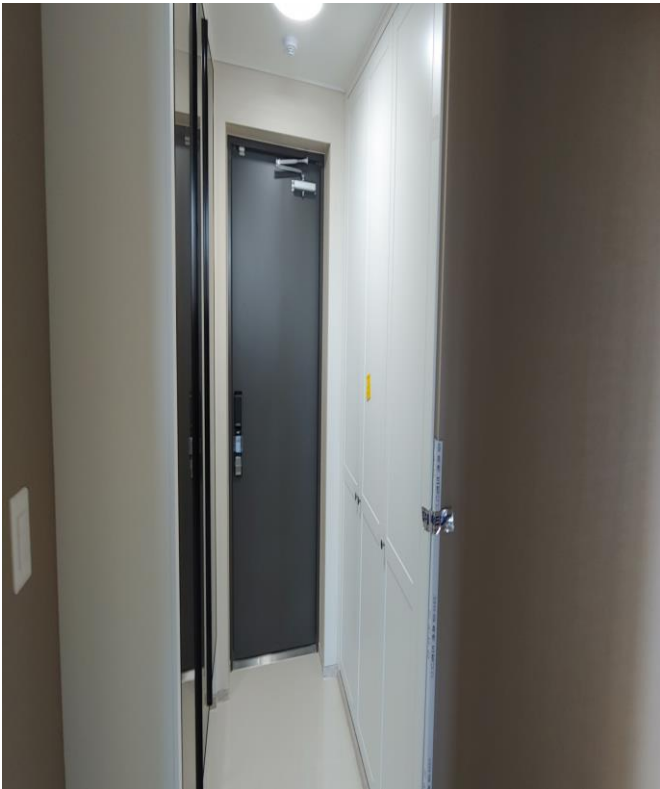
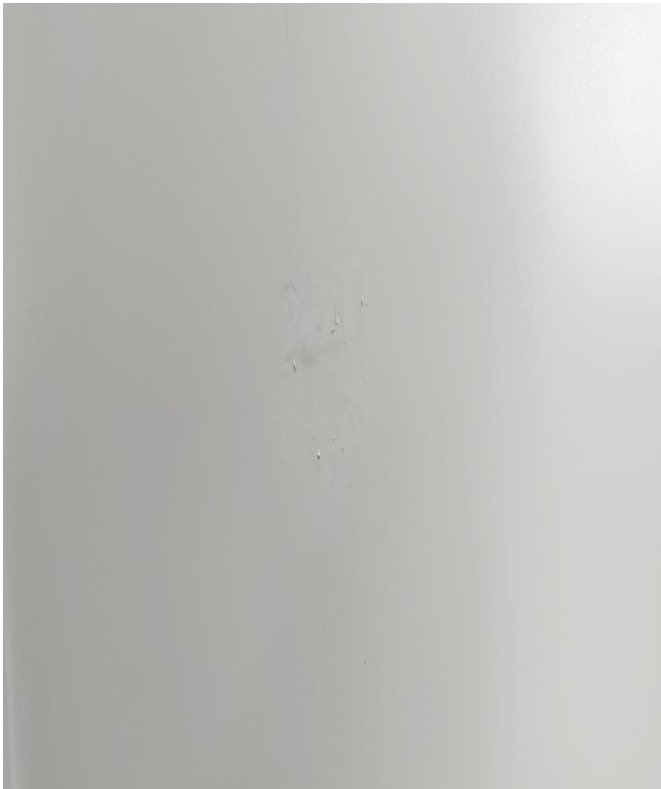
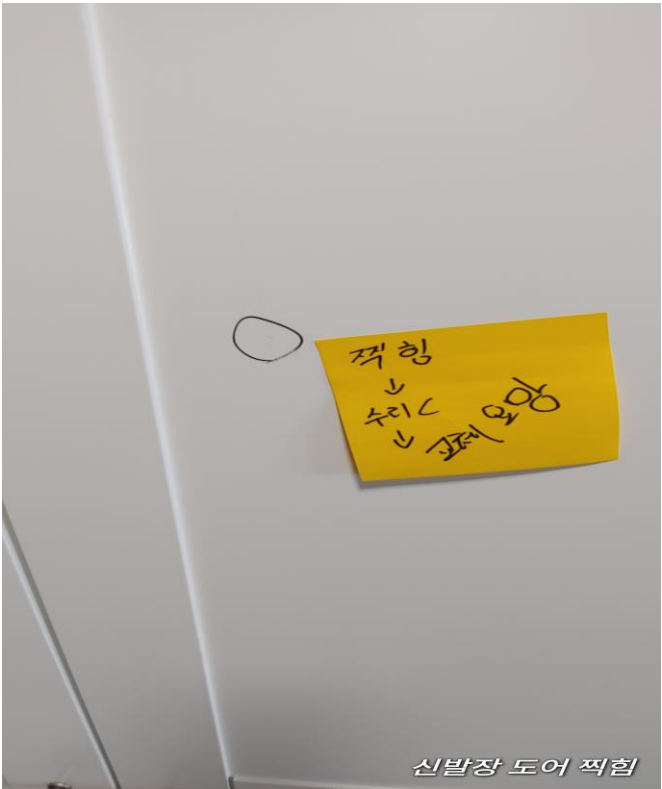
| 방 구분 | 현관 | 접수처 | ■ 화성건설사 (입주지원센터/본사)<br>■ 국민신문고 (파주시청/경기도청) | 작성 | 동 | 706동 |
|---|---|---|---|---|---|---|
| 문제점<br>(상세내용) | ○ 현상분석:<br>* 신발장 Door 찌힘 발생 | | 요청 사항 | ○ 입주 예정자 확인결과:<br>* 하자접수 /<br>운정화성파크드림 건설사 조치 하였다고<br>등록이 되었으나, 확인결과 미조치 됨. (허위기록)<br><br>○ 요청 : 신발장 Door 교체 요청 | | |

신발장 도어 찌힘

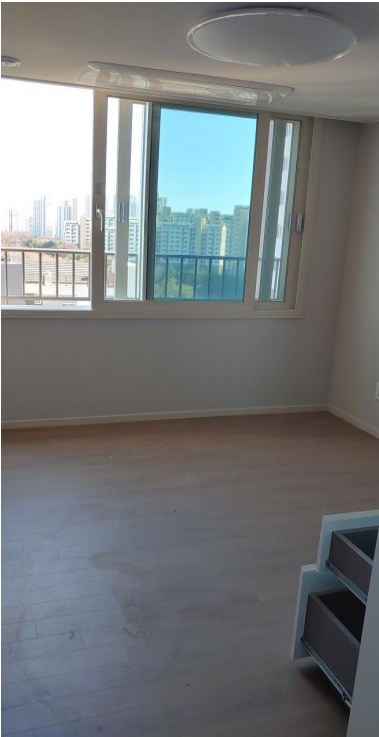
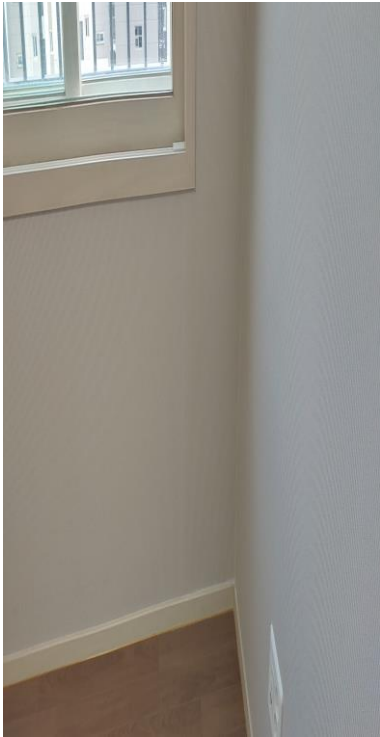
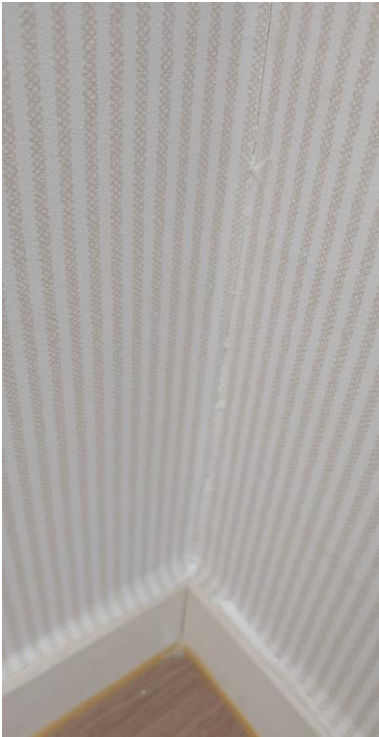
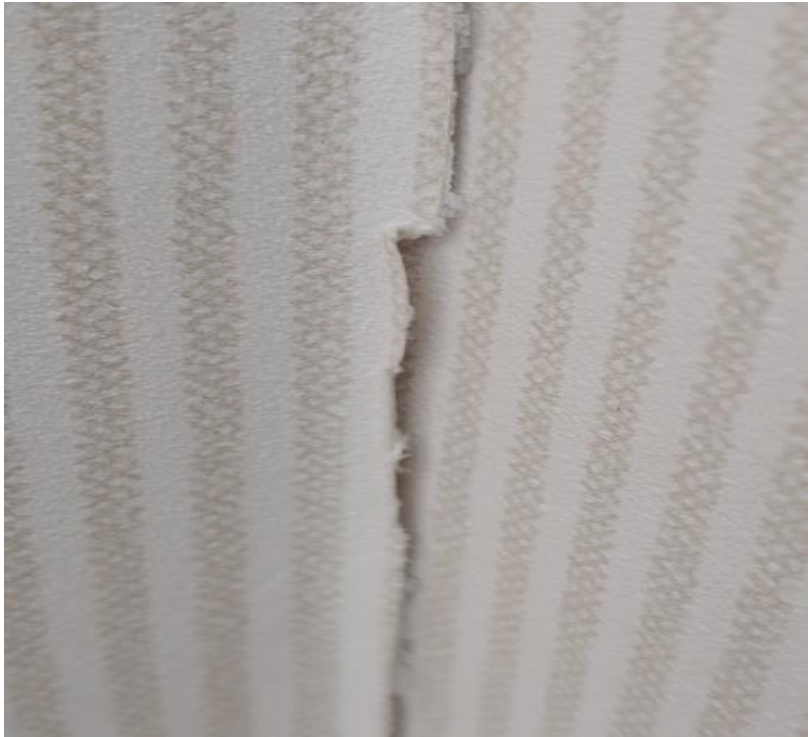
| 방 구분 | 침실1 | 접수처 | ■ 화성건설사 (입주지원센터/본사)<br>■ 국민신문고 (파주시청/경기도청) | 작성 | 동 | 706동 |
|---|---|---|---|---|---|---|
| 문제점<br>(상세내용) | ○ 현상분석:<br>* 벽지 이음부 간격 불량 | | 요청 사항 | ○ 입주 예정자 확인결과:<br>* 하자접수 /<br>운정화성파크드림 건설사 조치 하였으나. 이음부 미조치<br><br>○ 요청: <b>벽지 교체 후 재도배 요청</b> | | |

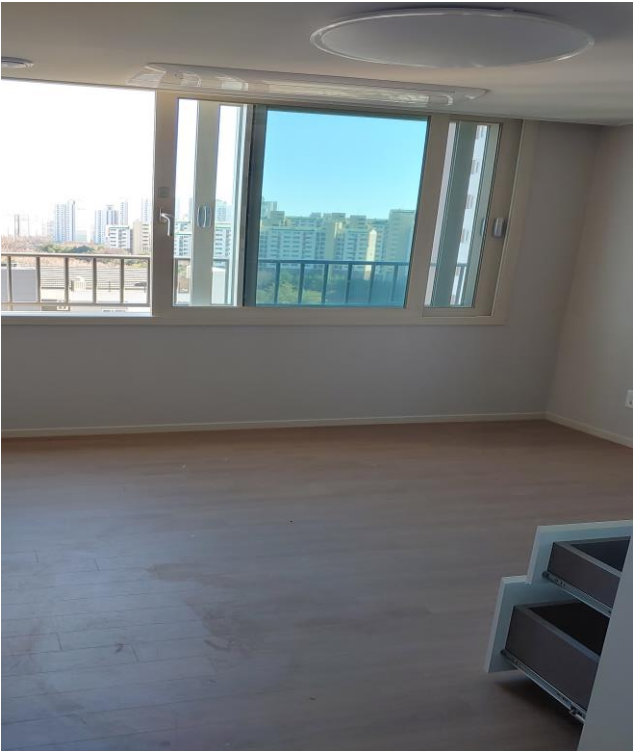
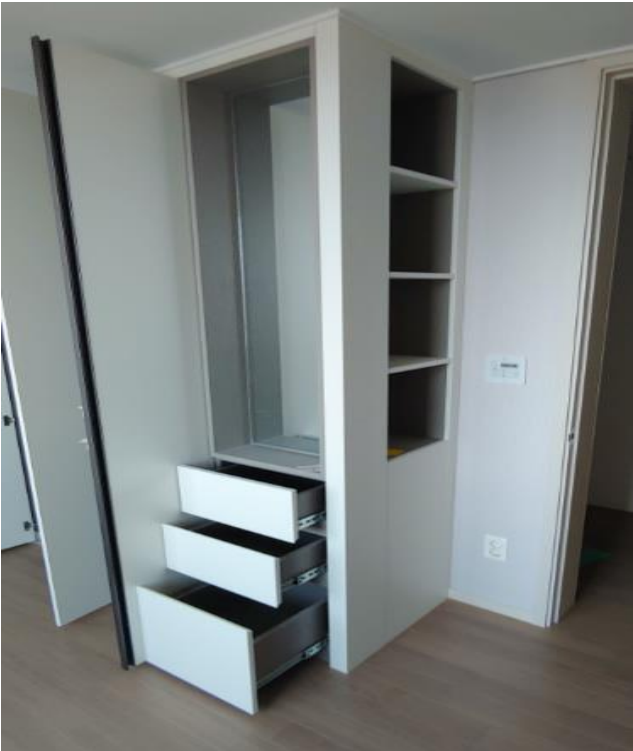
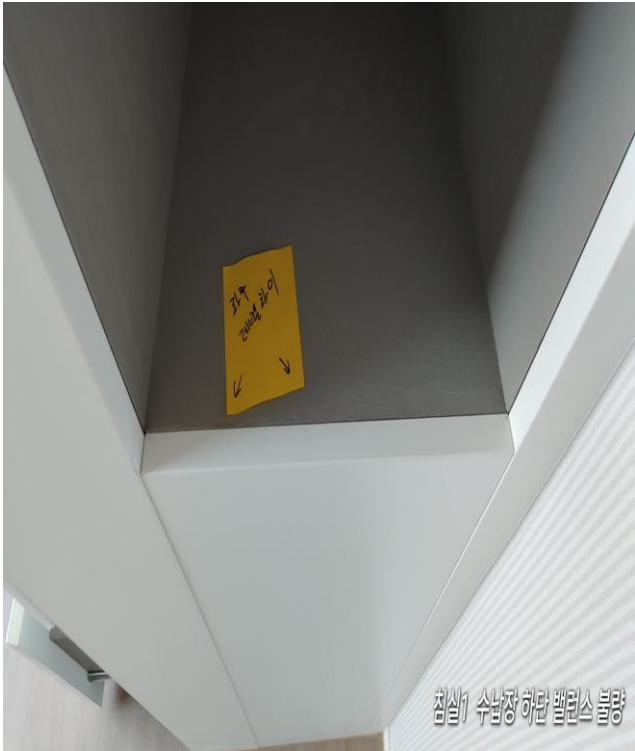
| 방 구분 | 침실1 | 접수처 | ■ 화성건설사 (입주지원센터/본사)<br>■ 국민신문고 (파주시청/경기도청) | 작성 | 동 | 706동 |
|---|---|---|---|---|---|---|
| 문제점<br>(상세내용) | ○ 현상분석:<br>* 오픈 수납장 하단부 밸런스 불량 | | 요청 사항 | ○ 입주 예정자 확인결과:<br>* 하자접수 / 운정화성파크드림 건설사 미조치<br><br>○ 요청 : <b>밸런스 재조정</b> | | |
