| 방 구분 | 화장실 | 접수처 | ■ 화성건설사 (입주지원센터/본사)<br>■ 국민신문고 (파주시청/경기도청) | 작성 | 동 | 706동 |
| 위치 | 샤워부스 하단 | | | | 호수 | 1201호 |

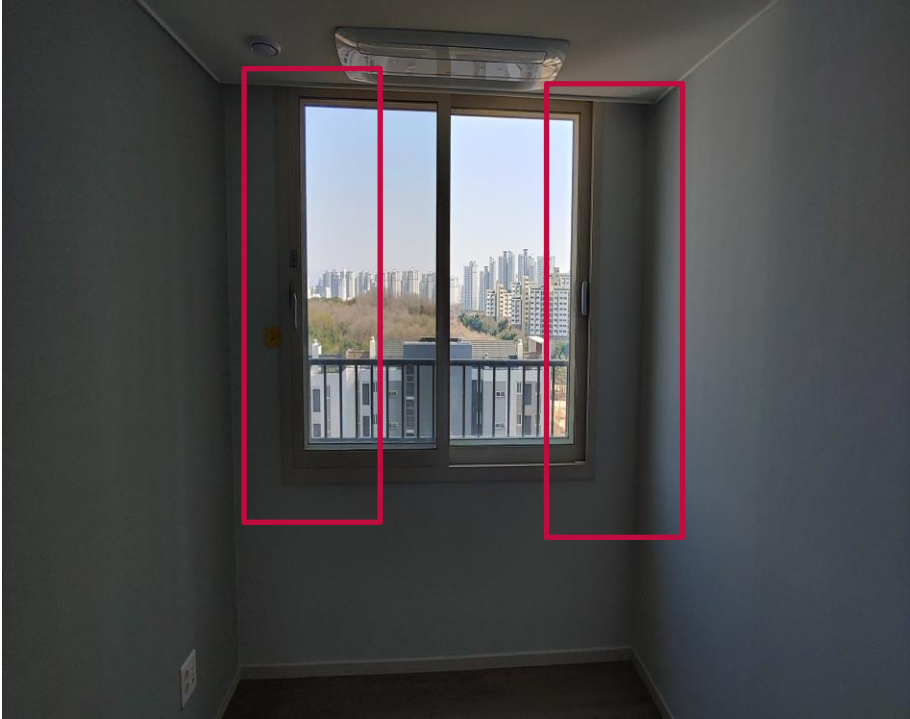
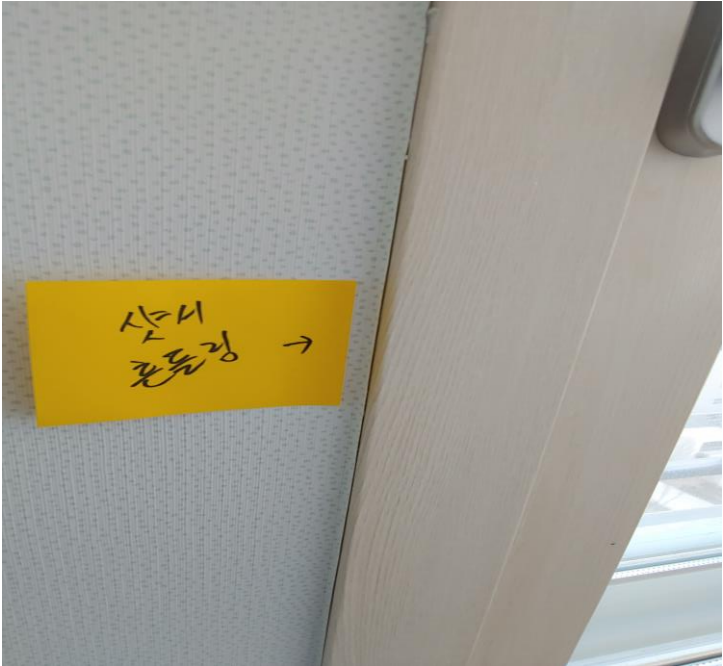
| 방 구분 | 침실1 | 접수처 | ■ 화성건설사 (입주지원센터/본사)<br>■ 국민신문고 (파주시청/경기도청) | 작성 | 동 | 706동 |
|---|---|---|---|---|---|---|
| 문제점<br>(상세내용) | ○ 현상분석:<br>* 침실1 샷시 내측 좌/우측 흔들림 발생 (영상참조)<br><br>* 샷시는 흔들림은 없어야 정상임. | | 요청 사항 | ○ 입주 예정자 확인결과:<br>* 하자접수 / 운정화성파크드림 건설사 미조치<br><br>○ 요청: 흔들림 방지 요청<br>→ 미조치시 시청 주무관/화성측 입회하에<br>벽체 제거 후 충전 여부 상태 확인 예정 | | |

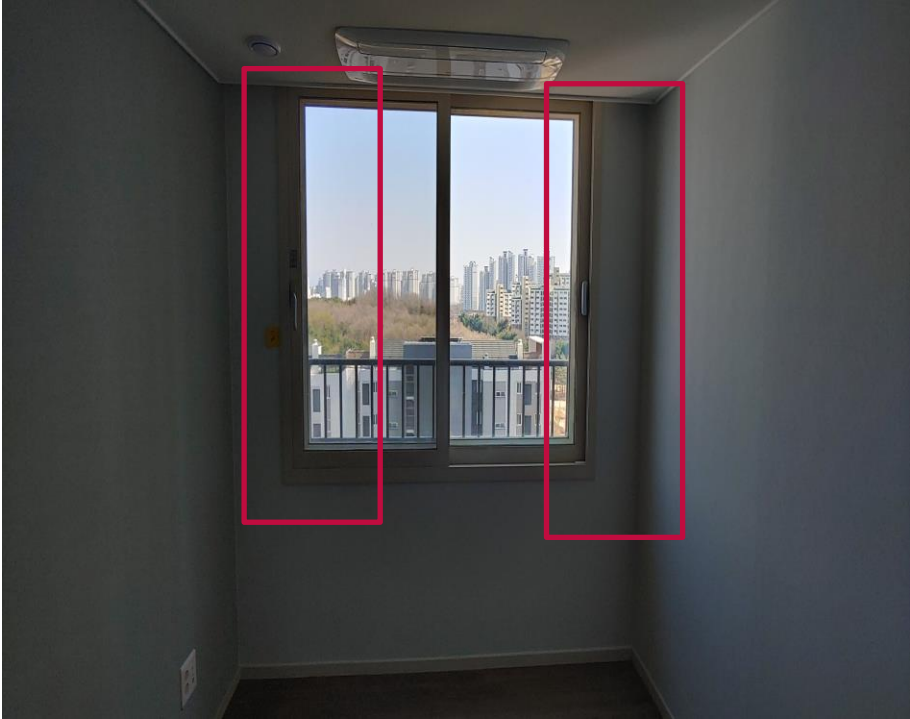
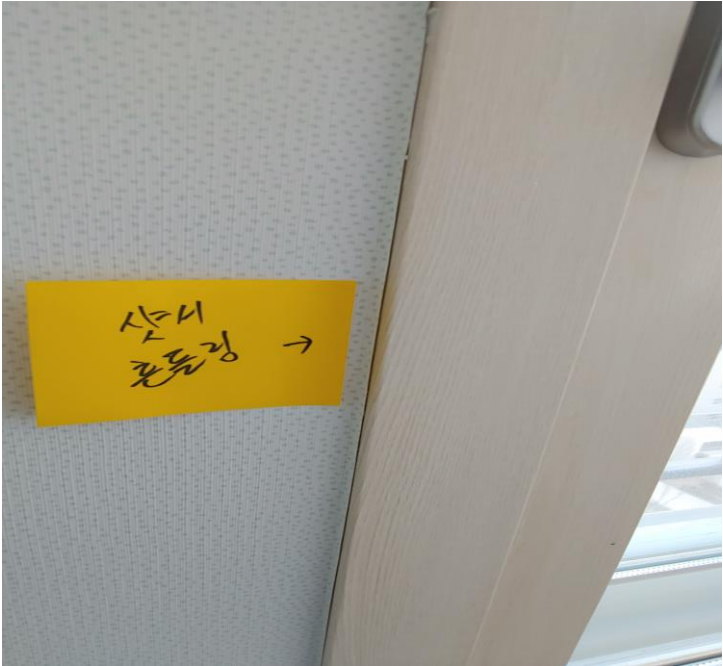
| 방 구분 | 침실2 | 접수처 | ■ 화성건설사 (입주지원센터/본사)<br>■ 국민신문고 (파주시청/경기도청) | 작성 | 동 | 706동 |
|---|---|---|---|---|---|---|
| 문제점<br>(상세내용) | ○ 현상분석:<br>* 침실2 샷시 내측 좌/우측 흔들림 발생 (영상참조)<br><br>* 샷시는 흔들림은 없어야 정상임. | | 요청 사항 | ○ 입주 예정자 확인결과:<br>* 하자접수 / 운정화성파크드림 건설사 미조치<br><br>○ 요청: 흔들림 방지 요청<br>→ 미조치시 시청 주무관/화성측 입회하에<br>벽체 제거 후 충전 여부 상태 확인 예정 | | |

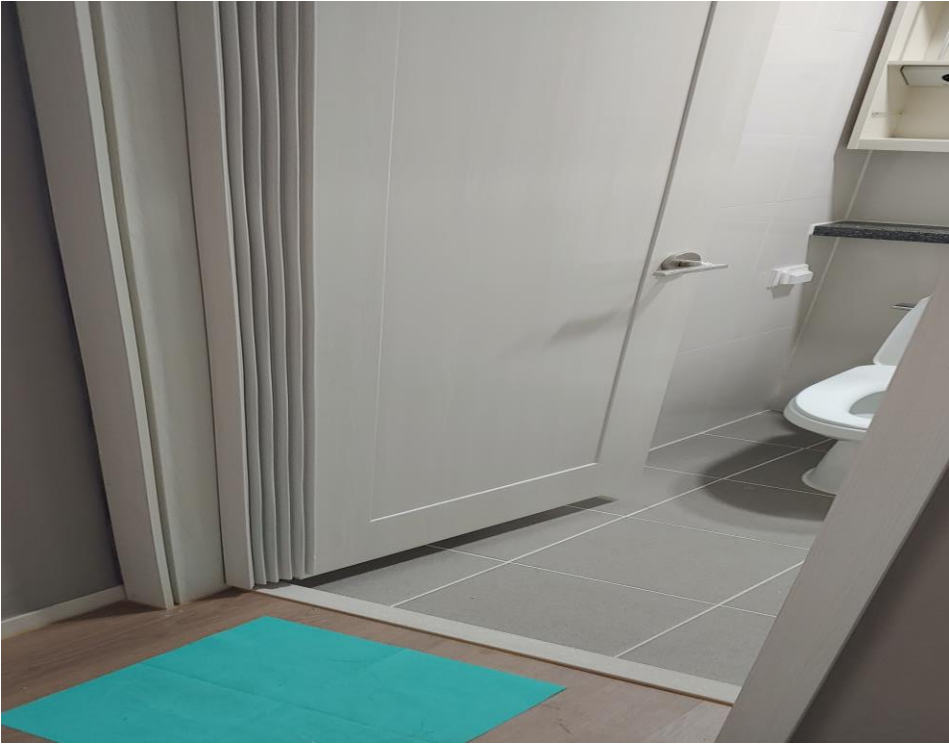
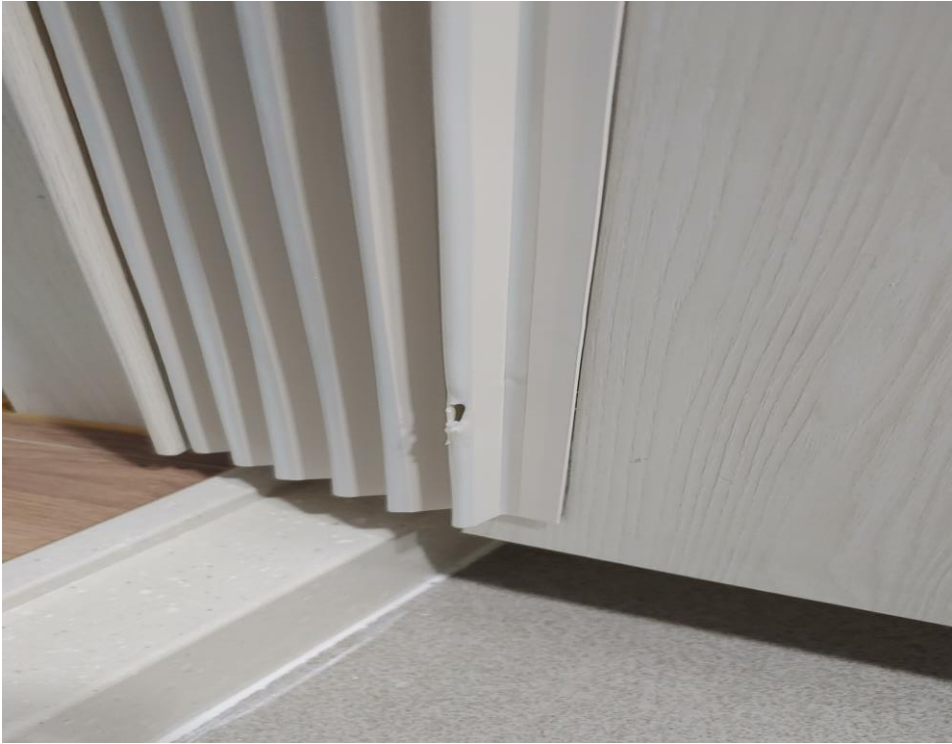
| 방 구분 | 화장실 | 접수처 | ■ 화성건설사 (입주지원센터/본사)<br>■ 국민신문고 (파주시청/경기도청) | 작성 | 동 | 706동 |
|---|---|---|---|---|---|---|
| 문제점<br>(상세내용) | ○ 현상분석:<br>* 손끼임 방지대 훼손 | | 요청 사항 | ○ 입주 예정자 확인결과:<br>* 하자접수 / 운정화성파크드림 건설사 미조치<br><br>○ 요청 : 손끼임 방지대 교체 | | |
