제 목 : 정보공개 청구에 따른 추가 검토 의견  
요청에 대한 보고

파 주 운 정 화 성 파 크 드 림 신 축 공 사

# 기술검토의견서

| 제 목 | 설계도서 검토 | | |

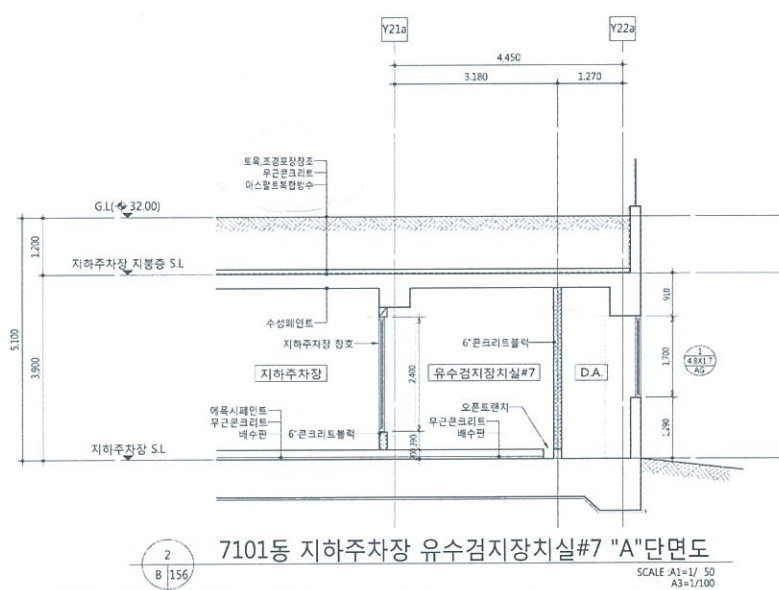
## 1. 설계도서 현황

- 1) 콘크리트도 방근성이 의심된다.(첨부1참조)
- 2) 당 현장에 시공한 이중 복합방수가 시공사에서는 여러 차례 방근성이 있는 것으로 주장하였지만 시공사에서 제출한 자료에서는 확인되지 않고 있다.
- 3) 최근 공동주택의 지하 주차장 상부 슬래브(조경부분)에 방근 조치를 하지 않아 법정다툼에서 시공사측이 패소한 사건도 있다.(첨부2참조)

- 1) 당 현장에 시공한 이중 복합화방수의 방근성을 확인할 수 있는 객관성 있는 자료가 필요하다.
- 2) 설계자 의견서(관계전문가 의견서 포함)가 필요하다.
- 3) 당 현장에 시공한 이중 복합화방수의 시공방법이 방근성이 확인되지 않을 경우 방근층 추가 시공이 필요한 것으로 판단된다.
- 4) 방근층 추가 시공이 필요한 경우 즉시 관련절차의 이행이 필요한 것으로 판단된다.
